## KIINTEISTÖKATSELMUKSET JA PTS

10.10.2023

TAPOLAN TUPA

TAPOLAN PIRTTI

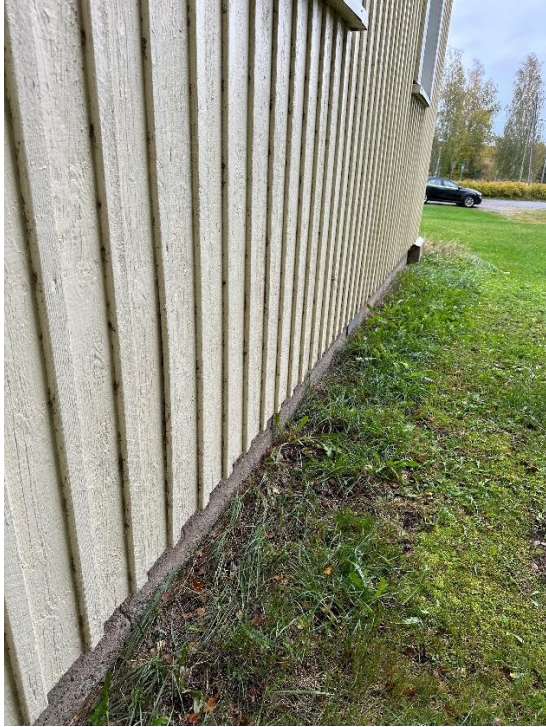
Kuva 1. Ulkoverhous silmämääräisesti arvioituna tyydyttävässä kunnossa

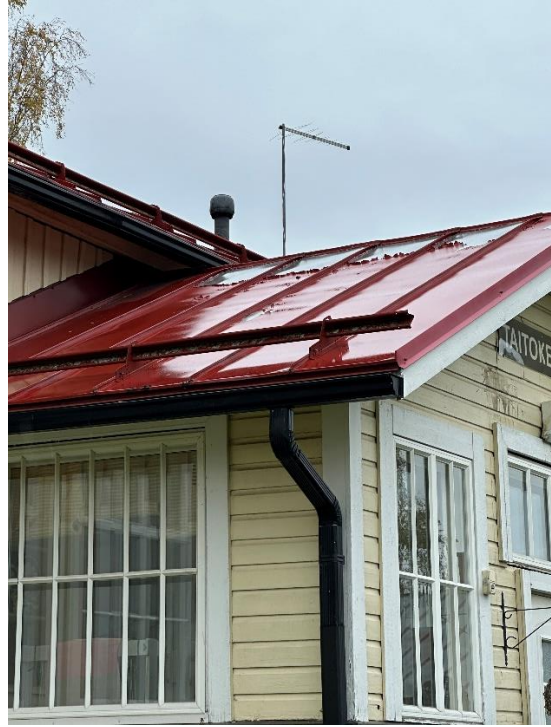
Kuva 2. Peltikatteen maalipinta eteisalueen osalta heikossa kunnossa

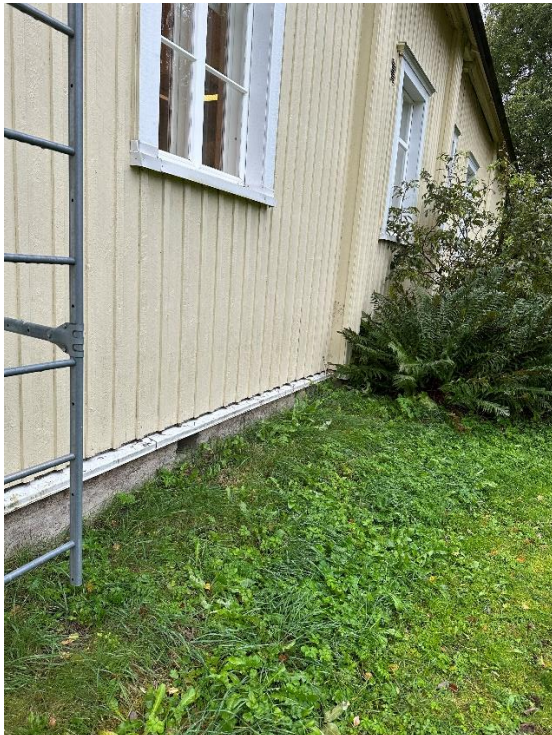
Kuva 3. Kasvillisuutta kasvaa julkisivussa kiinni ja maanpinnat kaatavat paikoitellen sokkeliin päin

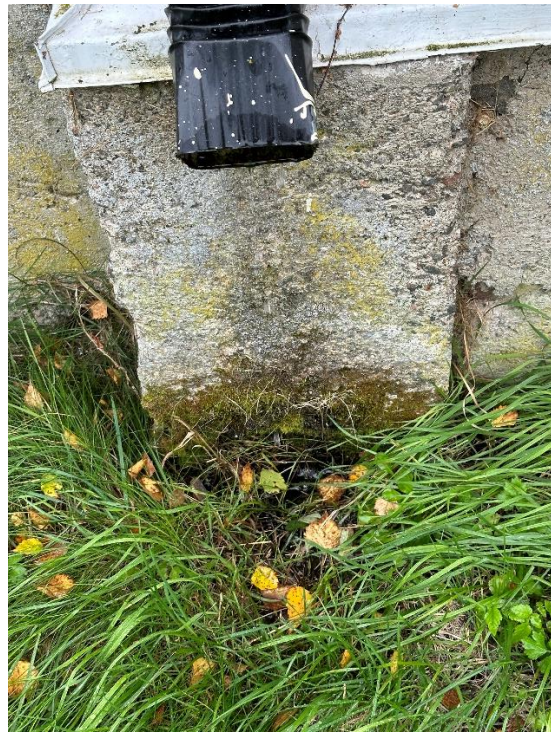
olemassa olevaa sadevesijärjestelmää. Sadevesikaivoja ei ole, vaan vesi laskee syöksytorven kautta suoraan rakennuksen vierustalle. Syöksytorvet ja sadevesikourut tulee puhdistaa tavanomaisena huoltotoimenpiteenä. Rakennuksen pohjoispäädyn ulkoportaat ovat välttävissä kunnossa (Portaat lohjenneet, kaiteissa lahovaurioita ja huono maalipinta), joten ne tulee kunnostaa mahdollisimman pian.

Kuva 4. Sadevesijärjestelmä on syytä nykyaikaistaa. Roiskevesi aiheuttaa kosteusrasitetta sokkeliin

- Sadevesijärjestelmän parantaminen, maankaatojen korjaaminen, salaojajärjestelmän asentaminen
- Vesikaton huoltomaalaus
- Julkisivun huoltomaalaus, mahdollisten lahovaurioiden korjaaminen

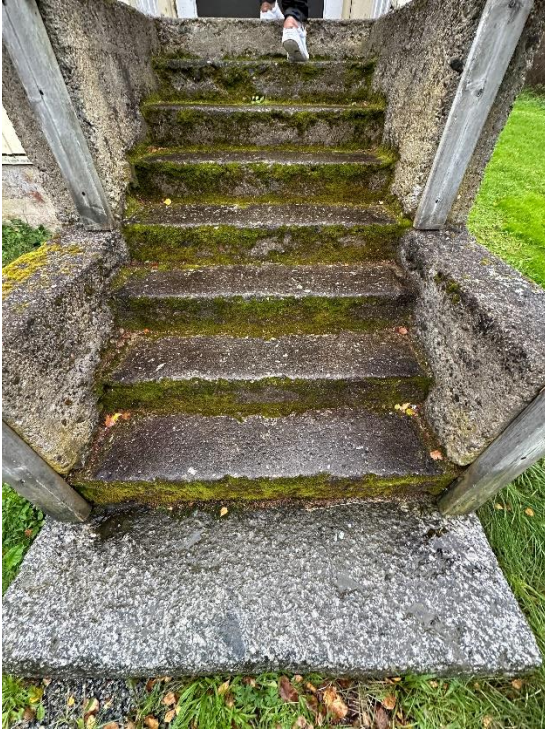
Kuva 5. Pohjoispäädyn ulkoportaait ja kaiteet tulee kunnostaa

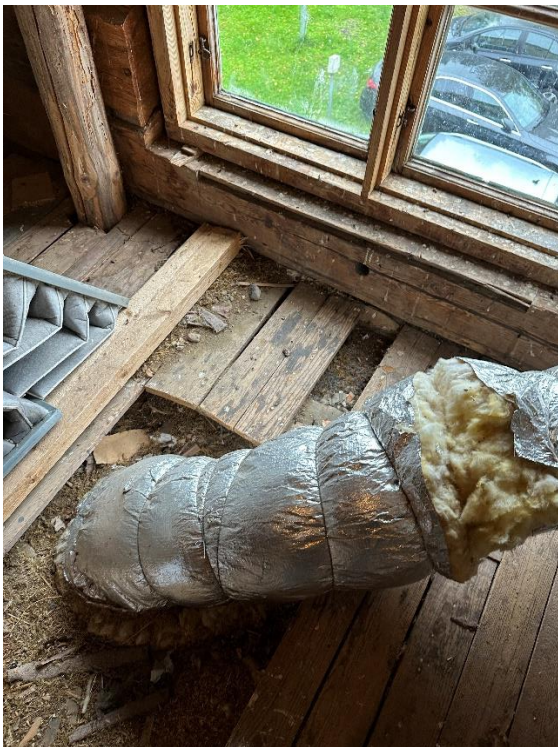
Kuva 7. IV-putken eristeet rikki

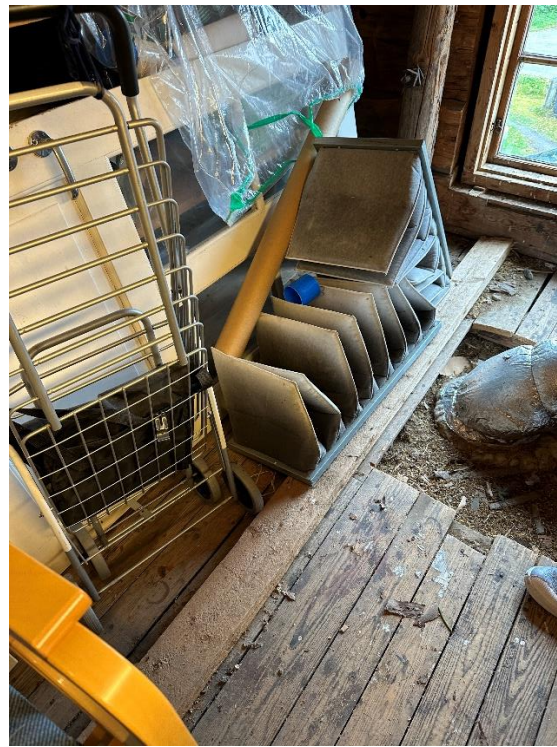
Kuva 8. Ullakkotilassa ylimääräistä tavaraa ja mm. vanhoja suodattimia

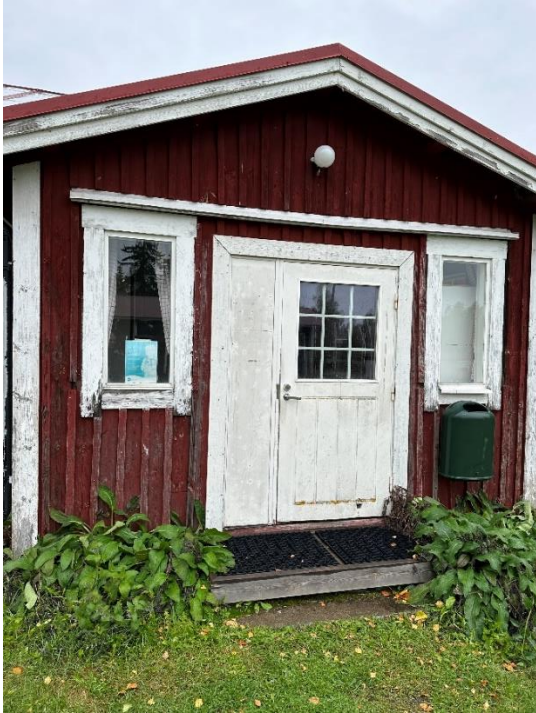
Kuva 9. Julkisivu epäsiisti

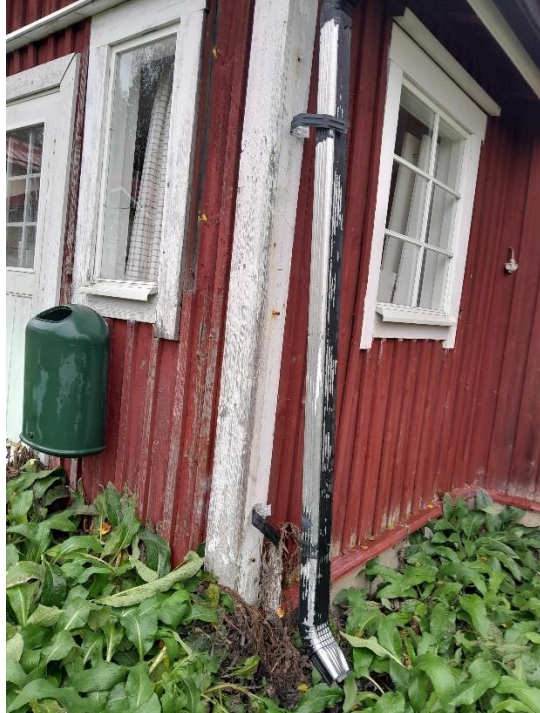
Kuva 10. Syöksytorvet irti kannakkeistaan, maalipinta huono ja julkisivussa kosteudesta johtuvia jälkiä.

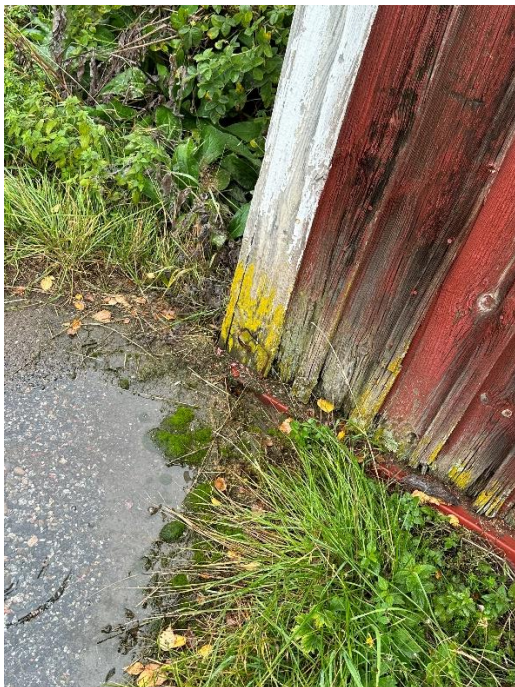
Tapolan pirtti on hirsirunkoinen ja julkisivu on lautaverhoiltu. Julkisivun laudoitukset ovat maalipinnalta ja yleisesti kunnoltaan välttävät. Yhdestä nurkasta rakennuksen julkisivulaudoitus on maanpinnan tasalla ja erittäin kosteusvaurioitunut, julkisivulaudoituksessa on laajoja lahovaurioita. Julkisivulaudoitus tulee uusia tarvittavassa laajuudessa. Tapolan pirtin katto on tyypiltään harjakatto ja vesikatemateriaalina on peltikate. Peltikatteen maalipinta on erittäin huonossa kunnossa. Vesikatolle on syytä teettää tarkempi kuntotutkimus ja tulevat toimenpiteet toteuttaa tutkimuksen tulosten mukaisesti, mutta ainakin huoltomaalaus on välttämätön.

Kuva 11. Sokkeli maanpinnan alapuolella, maanpinta ulkoverhouksen tasossa, ei sadevesikaivoja, puuverhoilu erittäin vaurioitunut

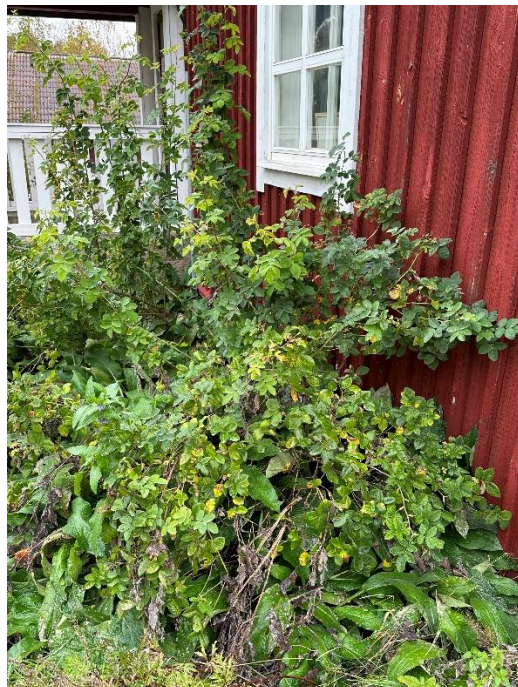
Tapolan pirtin vierustat ovat pääosin siistit, mutta kasvillisuus on turhan lähellä julkisivua ja näin ollen aiheuttaa turhaa kosteusrasitetta julkisivulle. Rakennuksen sokkeliin on tehty ilkivaltaa. "Graffiti" on siivottava. Perustuksissa on myös havaittavissa halkeamia. Kuten aiemmin mainittu, maanpinta on yhdessä rakennuksen nurkassa liian korkealla rakennuksen sokkeliin nähden. Sokkeli on osin maanpinnan alla. Perustuksille ja julkisivulle aiheuttaa kosteusrasitetta myös sadevesikaivojen puuttuminen. Sadevesi laskee katolta rakennuksen vierustoille. Sadevesijärjestelmän parantamisen ja maankaatojen korjauksen yhteydessä suositellaan asennettavaksi salaojajärjestelmä. Ränneissä on havaittavissa kasvillisuutta, joten edellisestä puhdistamisesta on varmasti jo aikaa. Puhdistamatta jättäminen aiheuttaa ylimääräistä kosteusrasitusta ränneihin, ja ne ruostuvat puhki ennen aikojaan. Sivuovelle vievät betoniset ulkoportaat ovat paikoin heikossa kunnossa ja ne tulee kunnostaa.

Kuva 12. Kasvillisuutta julkisivussa kiinni

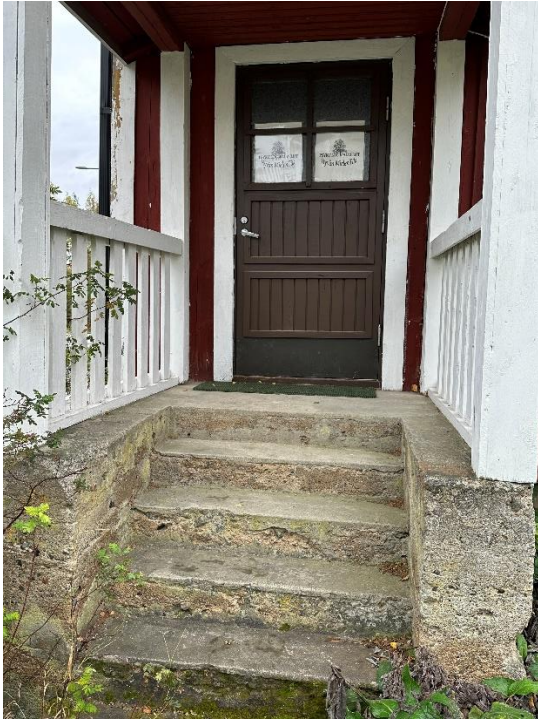
Kuva 13. Ulko-ovet mahdollisesti uusittu vuoden 2008 peruskorjauksessa. Ulkoportaat kunnostuksen tarpeessa

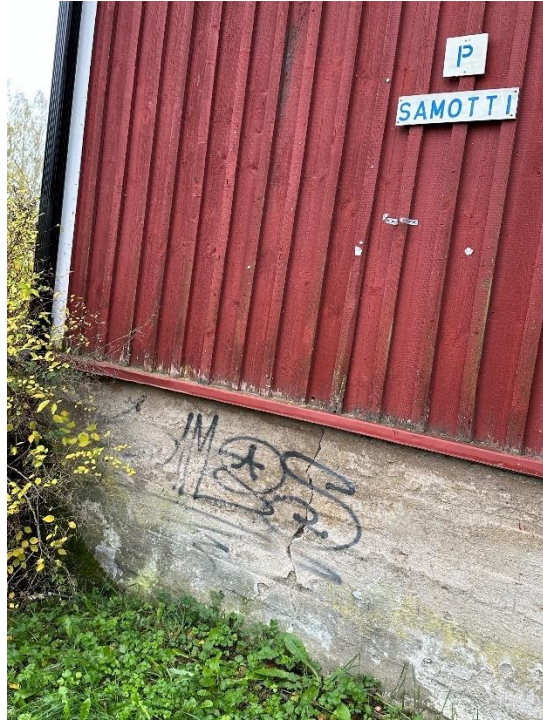
Kuva 14. Rakennukselle tehty ilkivaltaa

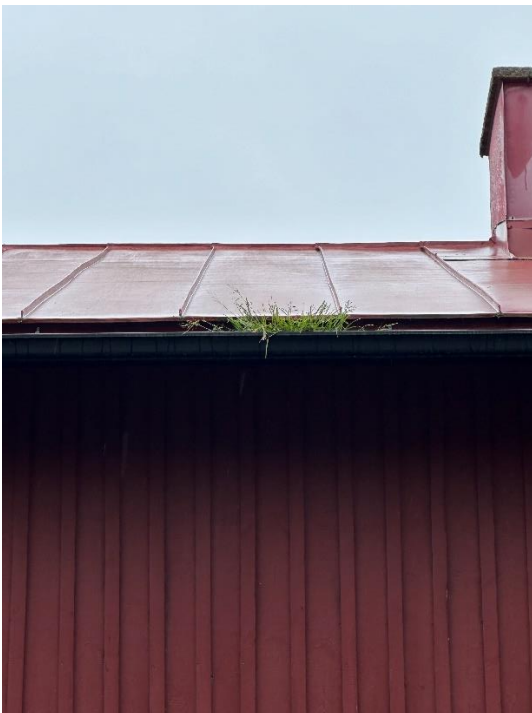
Kuva 15. Rännikourussa kasvillisuutta

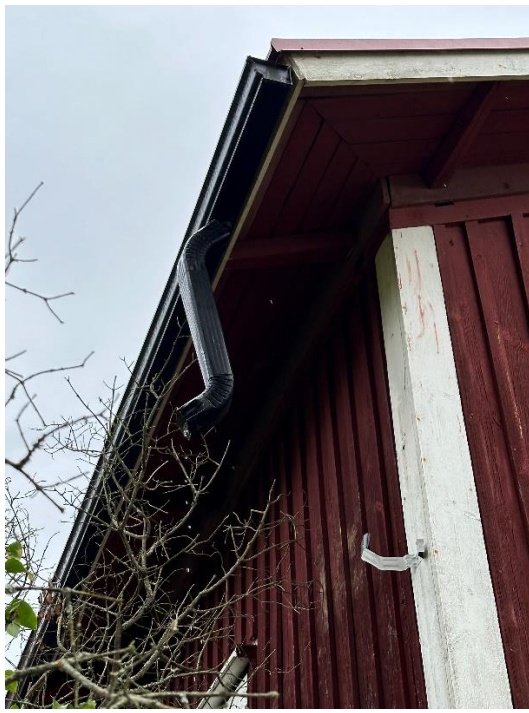
Kuva 16. Syöksytorvi katkaistu

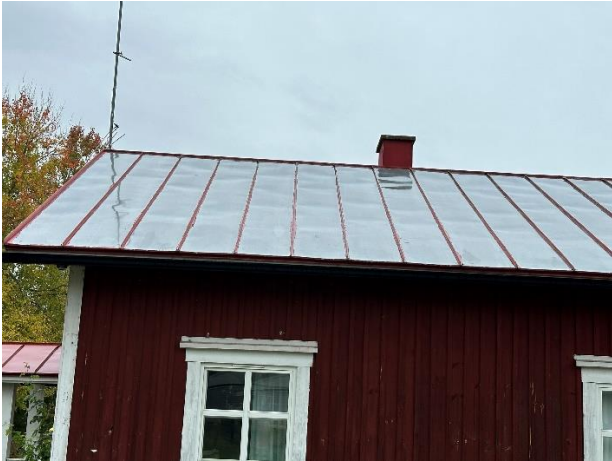
Kuva 17. Etelälappeen maalipinta huonossa kunnossa

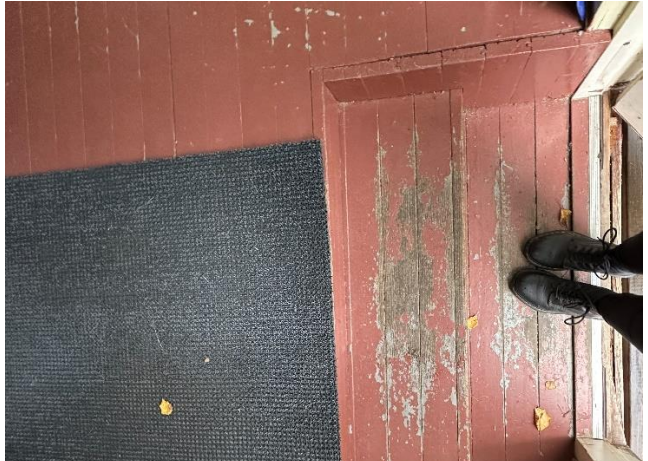
Kuva 18. Lattian maalipinta paikoitellen erittäin kulunut

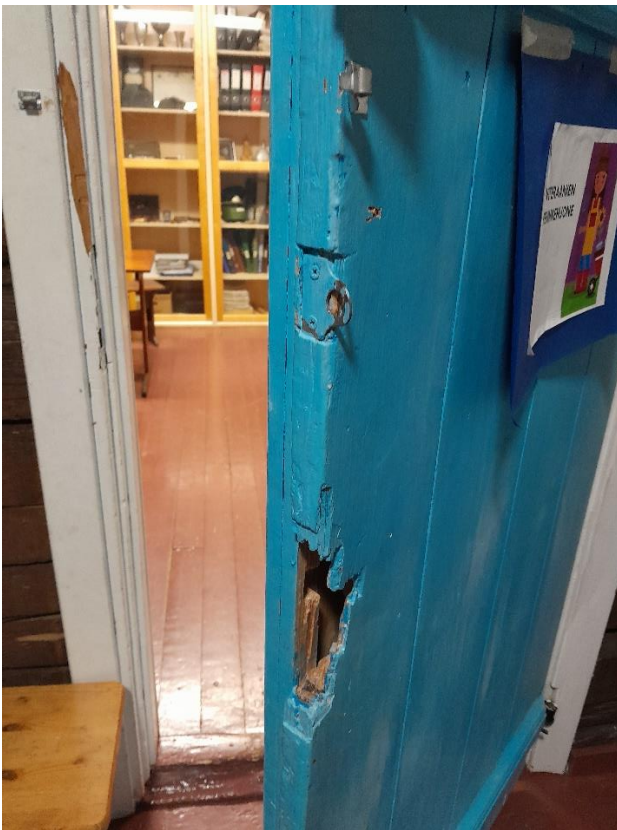
Kuva 19. Sisäövet ovat alkuperäiset

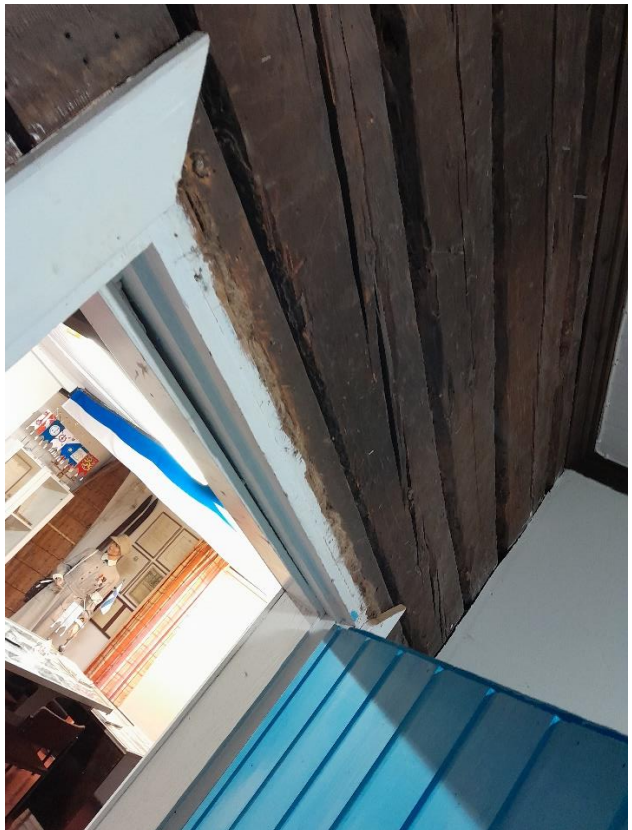
Kuva 20. Ovilista puuttuu

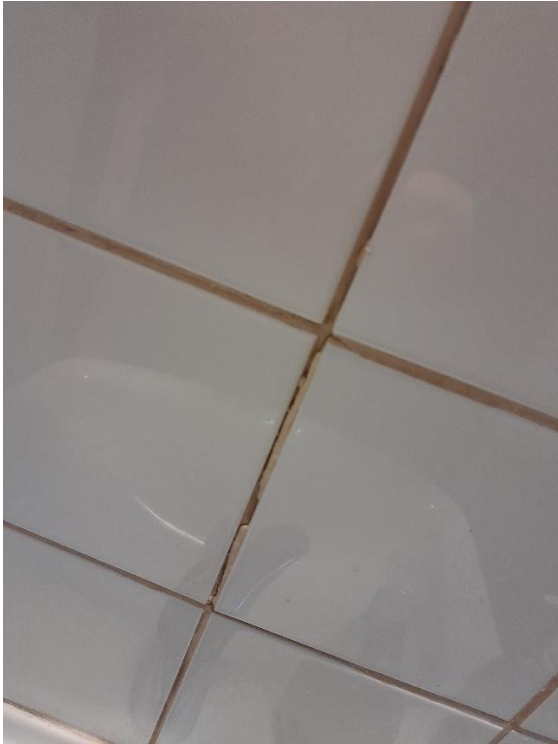
Kuva 21. WC:n laatoituksen saumoissa lohkeamia

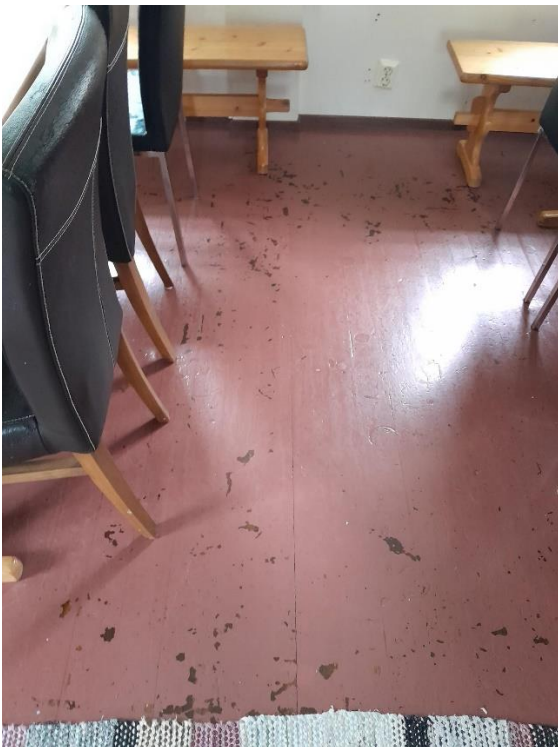
Kuva 23. Lattian maalipinta paikoitellen kulunutta

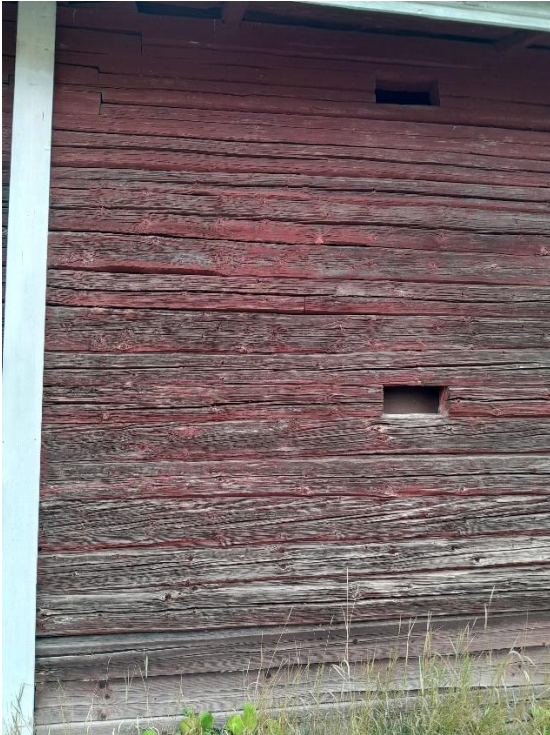
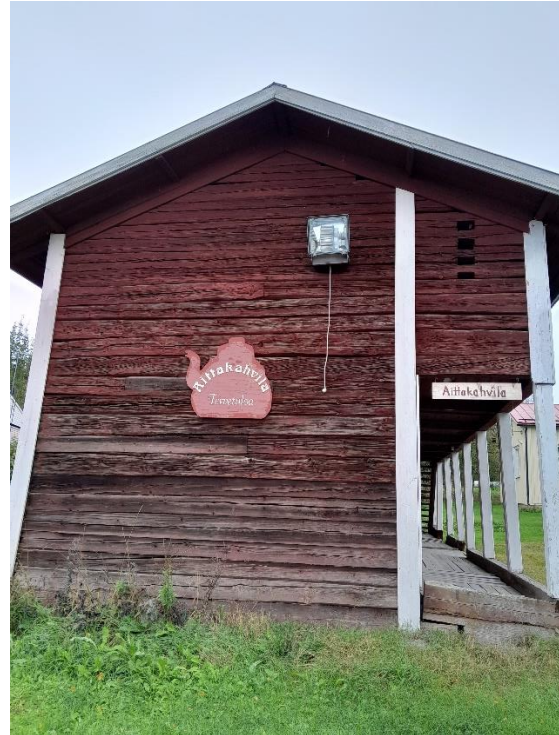
Aittakahvila on hirsirakenteinen rakennus. Rakennusta on ajansaatossa kengitetty, mutta kosteudesta vaurioituneet hirret ovat laaja-alaisempi ongelma, eikä ulotu vain alimpiin hirsiiin. Rakennukselle tulee teettää korjaustavan arviointi ja korjaussuunnittelu hirsirungon osalta. Lahovaurioiden lisäksi rakennuksessa on myös painumaa silmämääräisesti havaittavissa. Rakennuksessa on harjakatto ja vesikatemateriaalina peltikate. Peltikatteen kunto on silmämääräisesti arvioituna välttävä ja tulee uusia, esimerkiksi rakennuksen laajojen korjaustoimenpiteiden yhteydessä.

Kuva 24. Aittakahvilan hirsirakenteiset ulkoseinät ovat erittäin huonossa kunnossa

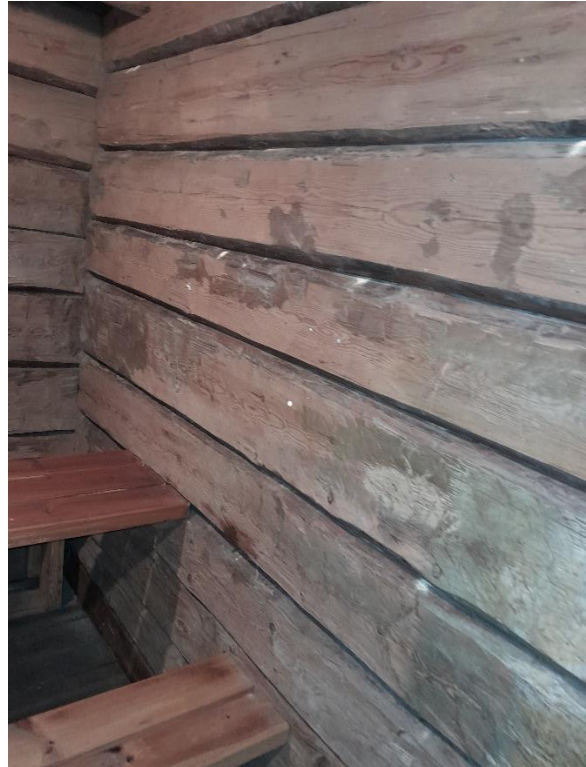
Kuva 26. Hirsirunko sisäpuolelta

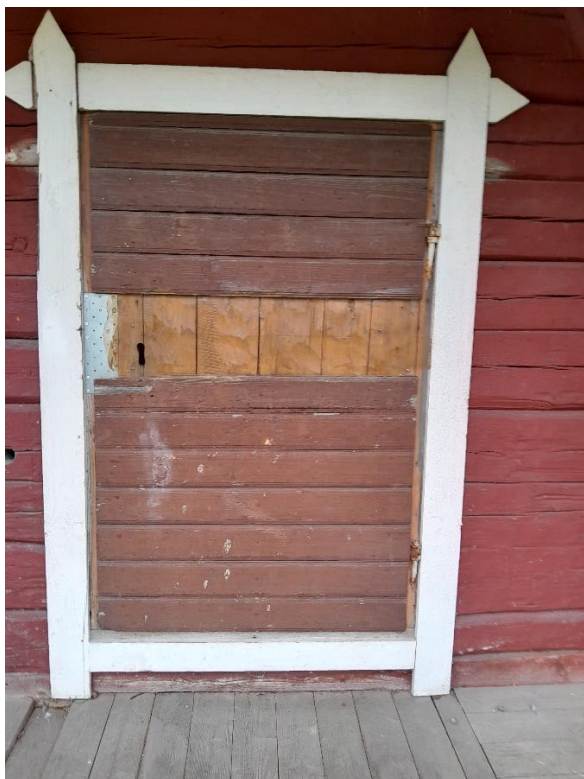
Kuva 27. Ulko-ovi tulee kunnostaa

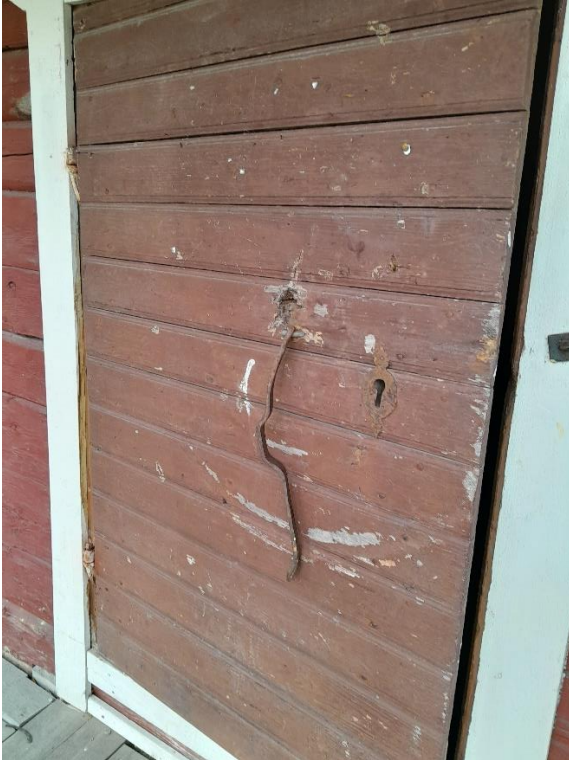
Rakennuksen ulko-ovet ovat mahdollisesti alkuperäiset. Jotta säilytetään aikakaudelle ominainen ulkoasu, tulee ulko-ovet kunnostaa eikä vaihtaa uusiin. Ikkunoita ei rakennuksessa ole, mutta laajemman korjaushankkeen yhteydessä niiden lisääminen on mahdollista. Mikäli rakennuksen tahtoo ympärivuotiseen käyttöön, tulee julkisivuissa olevat aukot paikata ja hirsien välit tiivistää.

Kuva 29. Ulko-ovet tulee kunnostaa

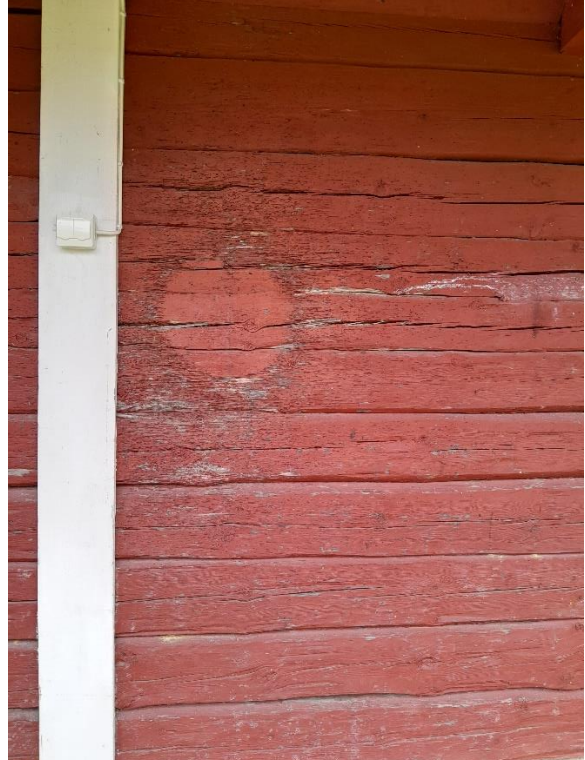
Kuva 30. Tikkataulusta aiheutuneet jäljet julkisivussa

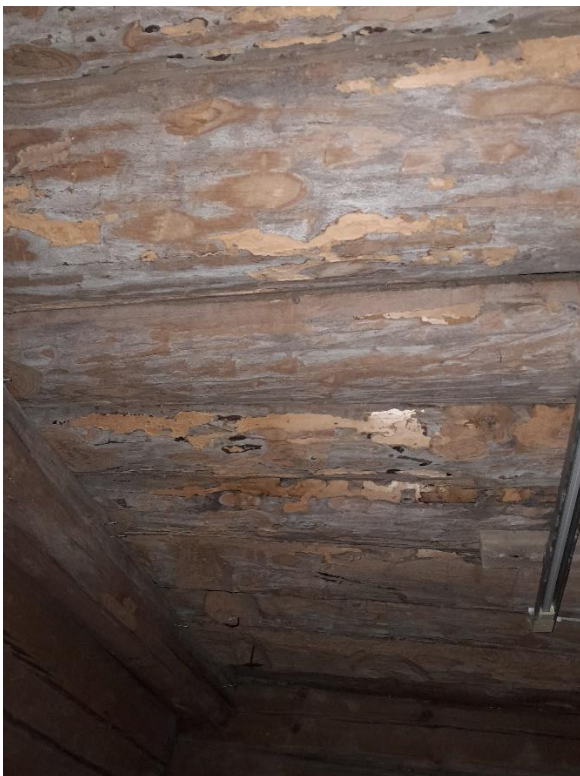
Kuva 31. Yläpohjan hirret ovat suhteellisen hyväkuntoiset

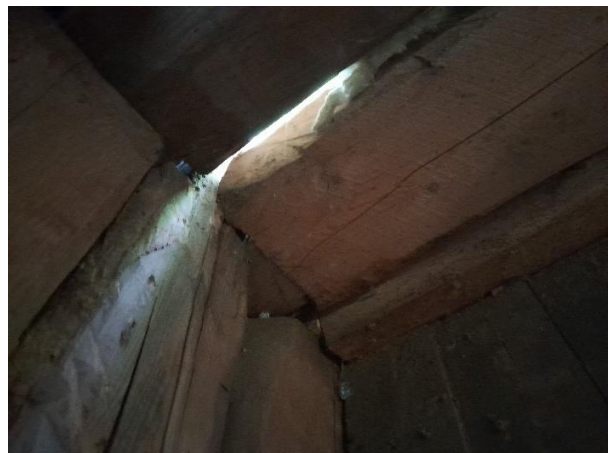
Kuva 32. Hirsien väliset tilkkeet puuttuvat

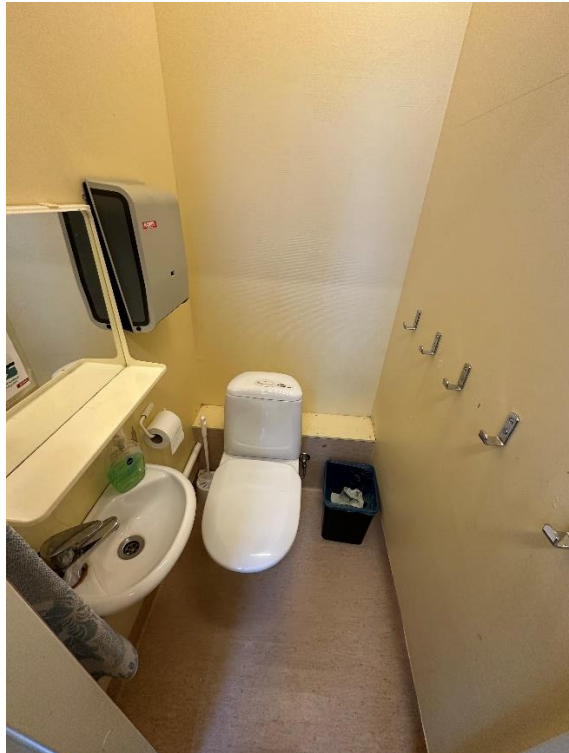
Kuva 34. Vesikalusteet hyväkuntoiset. Viemäreiden ja vesijohtojen asennusvuodesta ei tietoa

- Käyttövesiputkiston sekä jätevesiviemäreiden kuntotutkimus
- Käyttövesi- ja viemäriremontti (varaus). Tarve arvioitava kuntotutkimuksen perusteella.

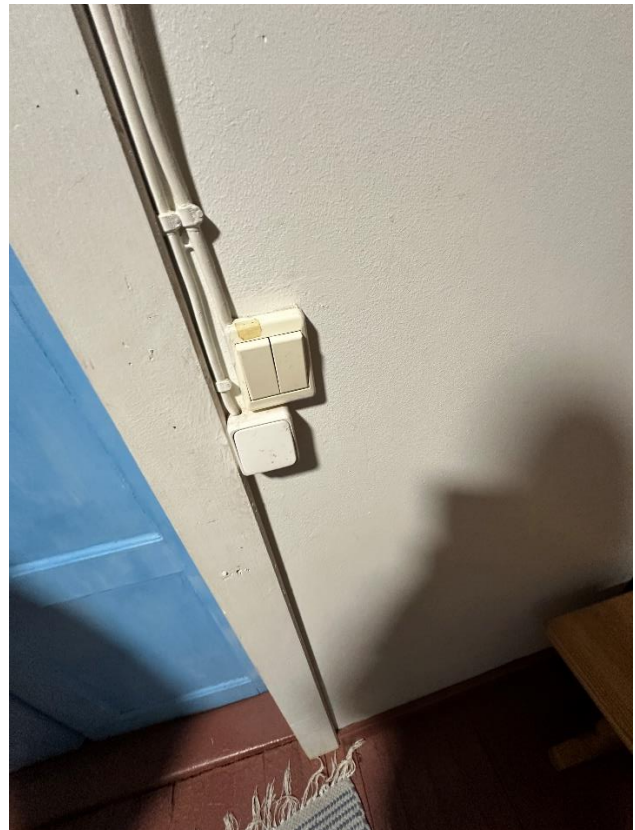
Kuva 44. Sähköjärjestelmät osin vuodelta 2008, osin jo vanhempia

- Sähkösaneeraus sisältäen uudet keskukset, patterit, valaisimet, sähkökalusteet ja kaapeloinnit (varaus)

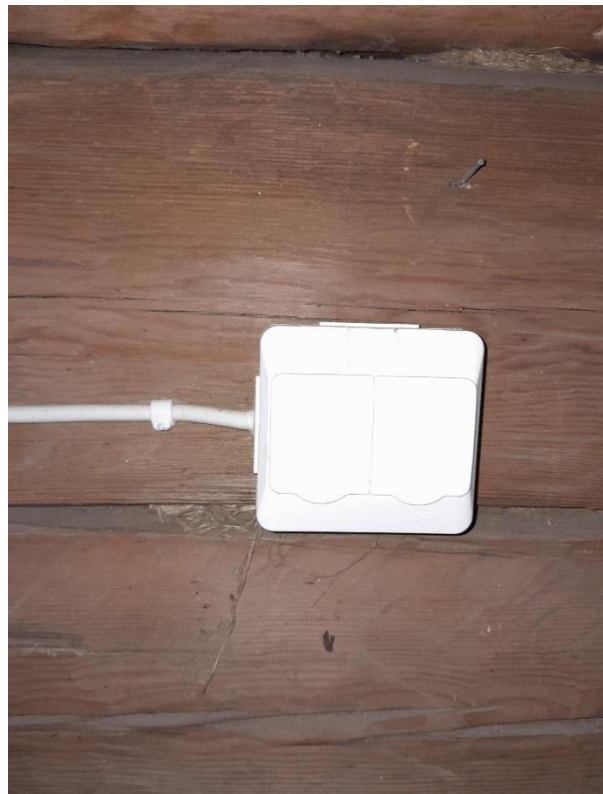
Kuva 46. Aittakahvilassa muutamia pistorasioita ja valaisimia

- Sähköjärjestelmän uudelleen rakentaminen kokonaisuudessaan. Huom. Haluttu laatutaso määrittää lopullisen kustannustason.
