# Naarvanjoen silta, Vesilahti

Yleistarkastus

Tarkastusraportti

31.3.2022

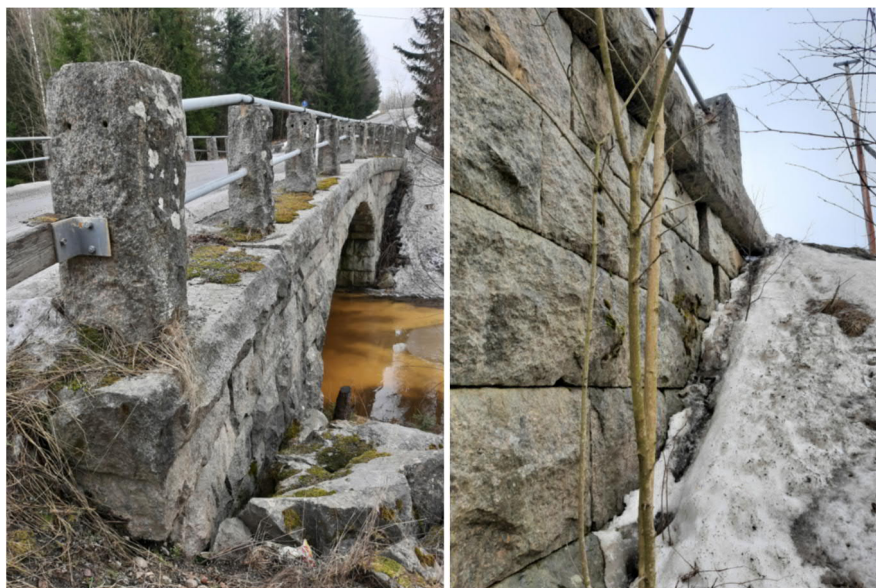
Alusrakenteissa havaittiin vaurioita. Molemmilla maatuilla sillan kantamuurissa havaittiin yksittäisiä haljenneita kiviä. Siirtymiä ei havaittu kantamuureissa. Sillan siipimuurit olivat lähteneet arviolta maanpaineen sekä liikennekuorman pahentamina niin sanotusti aukeamaan päistään eli pengert puskee siipiä ulospäin. Siipimuureissa näkyi selkeitä siirtymiä kivissä sekä auenneita saumoja. Siltapaikalla tehtyjen mittausten perusteella voidaan arvioida siirtymän olevan tuen T1 siipimuurien päässä noin 0,4 m puolelleen (yhteensä noin 0,8 m), tuen T2 päässä noin 0,2 m puolelleen (yhteensä 0,4 m). Lisäksi siipimuurin päissä olevat kiviset kaidepylväät ovat siirtymän johdosta ulos päin kallellaan.

Kuva 2. Siipimuurit ovat auenneet, kuva sillan vasemmasta reunasta.

Siipimuurien siirtymät ovat vakavat. Maatuen taustan painumat ja sitä kautta edelleen siipimuurien siirtymät tulevat todennäköisesti pahentumaan ilman merkittäviä korjaustoimenpiteitä. Kivimuurit tulee sitoa ja painumat korjata.

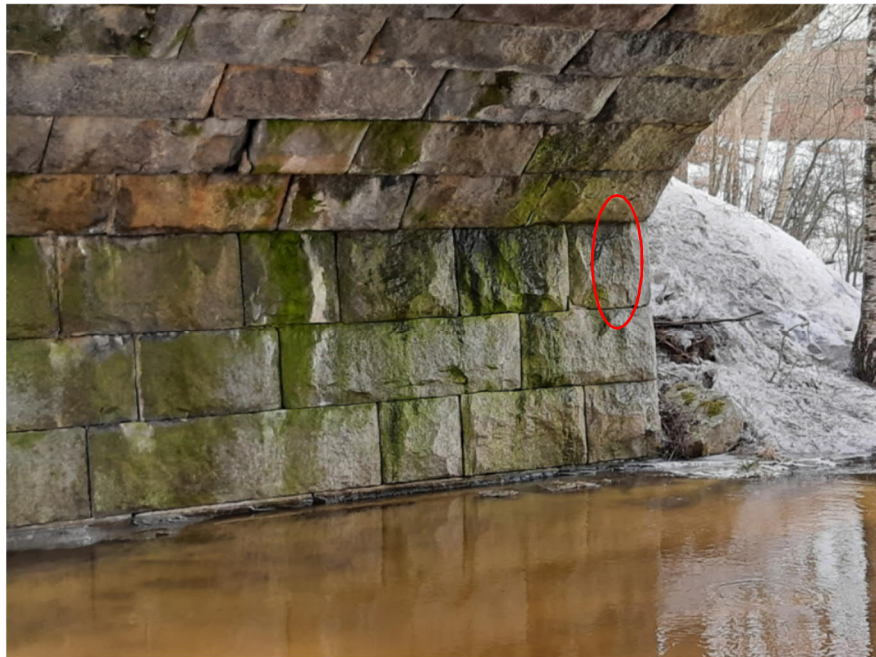
*Kuva 4. Tuella 1 kantamuurissa yksittäinen hajjennut kivi (holvin kantakivi).*

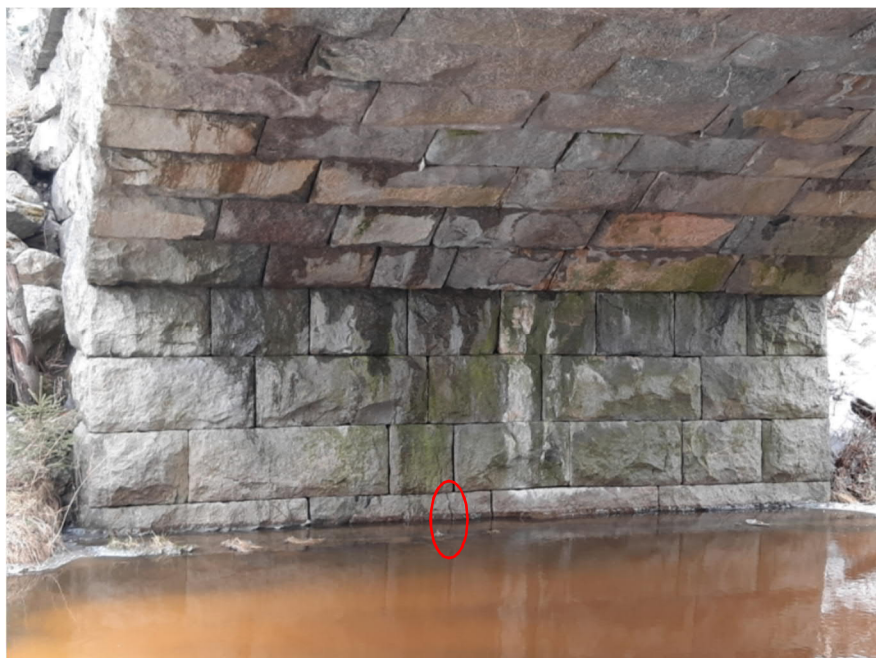
*Kuva 5. Tuella 2 kantamuurissa yksittäinen hajjennut kivi.*

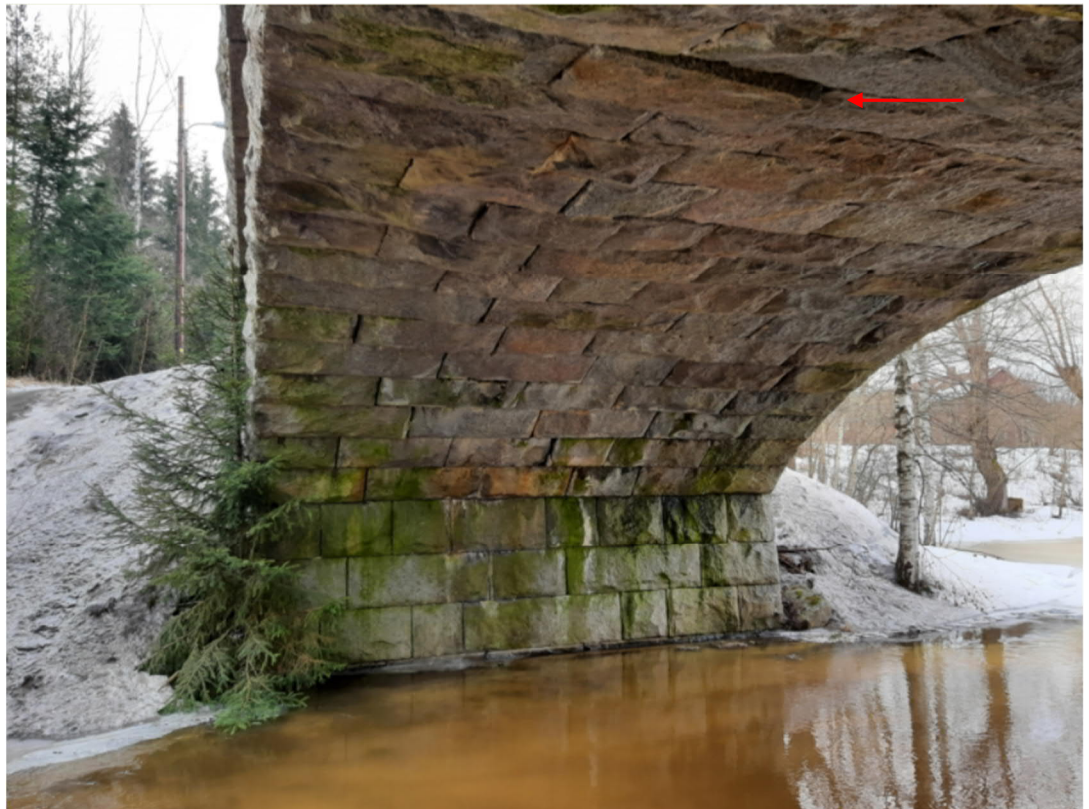
Päällysrakenteessa oli havaittavissa muutamissa kivissä siirtymää holvin puolivälin läheisyydessä (arviolta sijainnissa 1.6-1.8, sillan oikealla puolella keskilinjaan nähden). Siirtymä on suurimmillaan visuaalisesti arvioituna noin 60 mm. Viereisissä kivissä havaitut siirtymät olivat arviolta luokkaa 10-25 mm. Visuaalisesti arvioituna kivien saumoissa on sillan leveys suunnassa noin ¼-pisteissä leventymää. Joissakin sillan saumoissa on laastia. Rakenne ei ole pääasiassa saumattu, joten mahdollisesti kyseisistä saumoista on varissut maatäyttöä, jonka takia laastisaumat on tehty. Sillan holvikaaren muotoa arvioitiin visuaalisesti sillan sivusta tarkasteltuna, holvikaaren muodossa ei ollut merkittävää muoto poikkeamaa havaittavissa.

Kuva 6. Holvin kivissä siirtymää, kuvassa suurin siirtymä osoitettu nuolella. Kuva otettu tuen 2 oikealta reunalta.

Päällysrakenteen siirtymät ovat erittäin vakava vaurio sillan holvirakenne huomioiden. Mahdollisen seuranta-laastin mukaan liikettä ei ole laastin laittamisen jälkeen tapahtunut. Holvin kivien siirtymässä on kuitenkin äkillisen sortuman vaara. Seuranta on tehostettava. Kivisen holvirakenteen korjaustoimenpiteenä on käytännössä uusiminen.

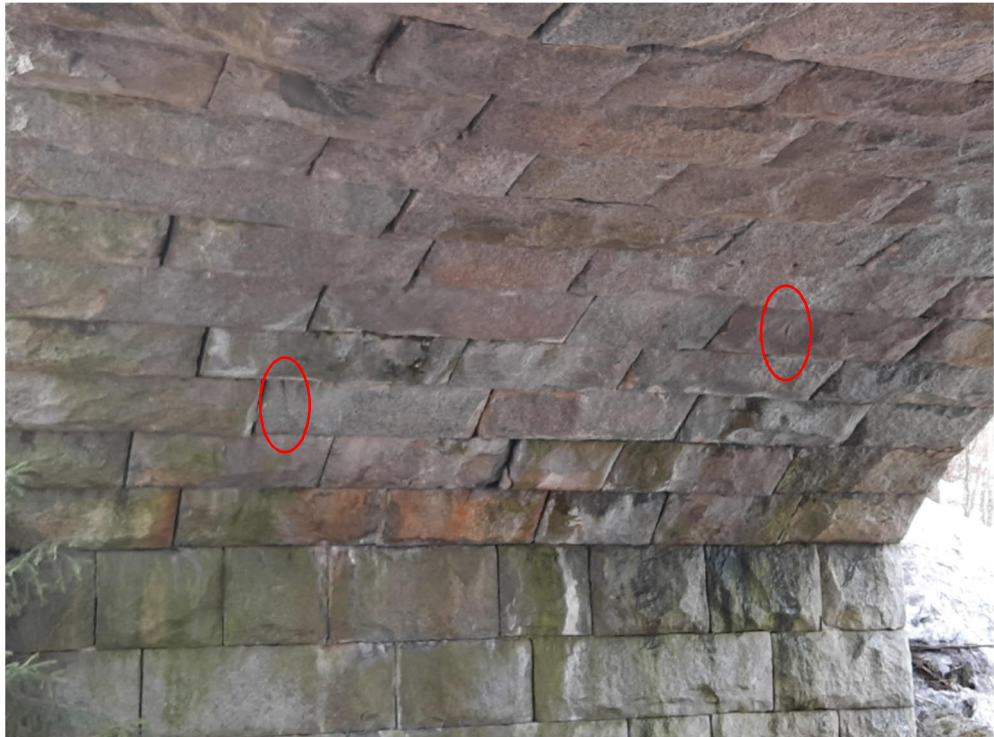
*Kuva 7. Holvin kivissä oli yksittäisiä halkeamia, kuvassa ympyröity.*

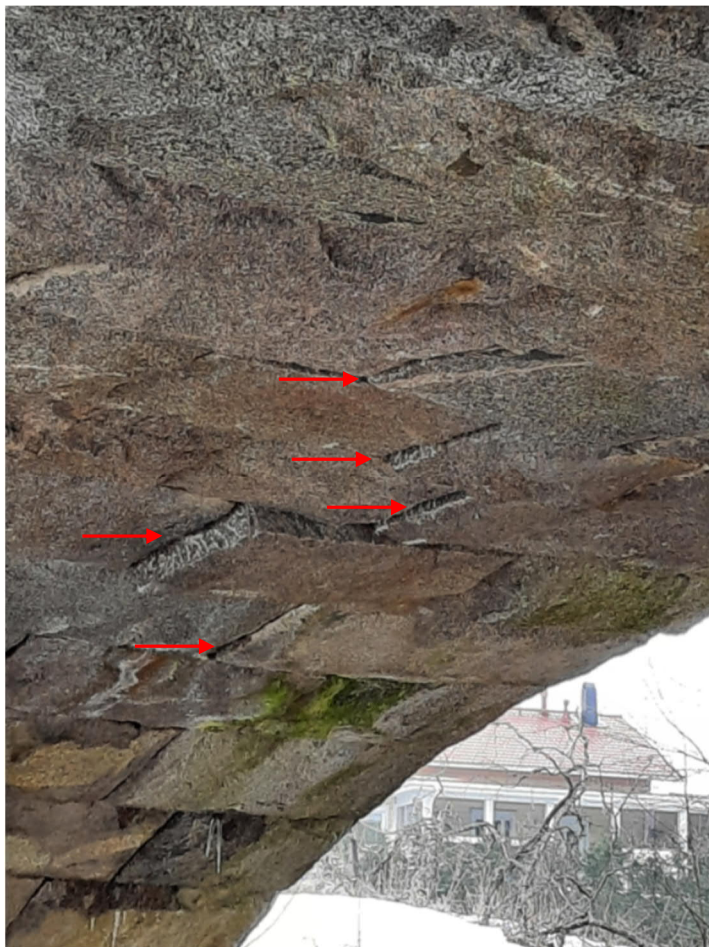
*Kuva 8. Kuvassa holvin suurin siirtymä ja sen viereiset siirtymät osoitettu nuolella. Kuva otettu tuen 1 vasemmalta reunalta.*

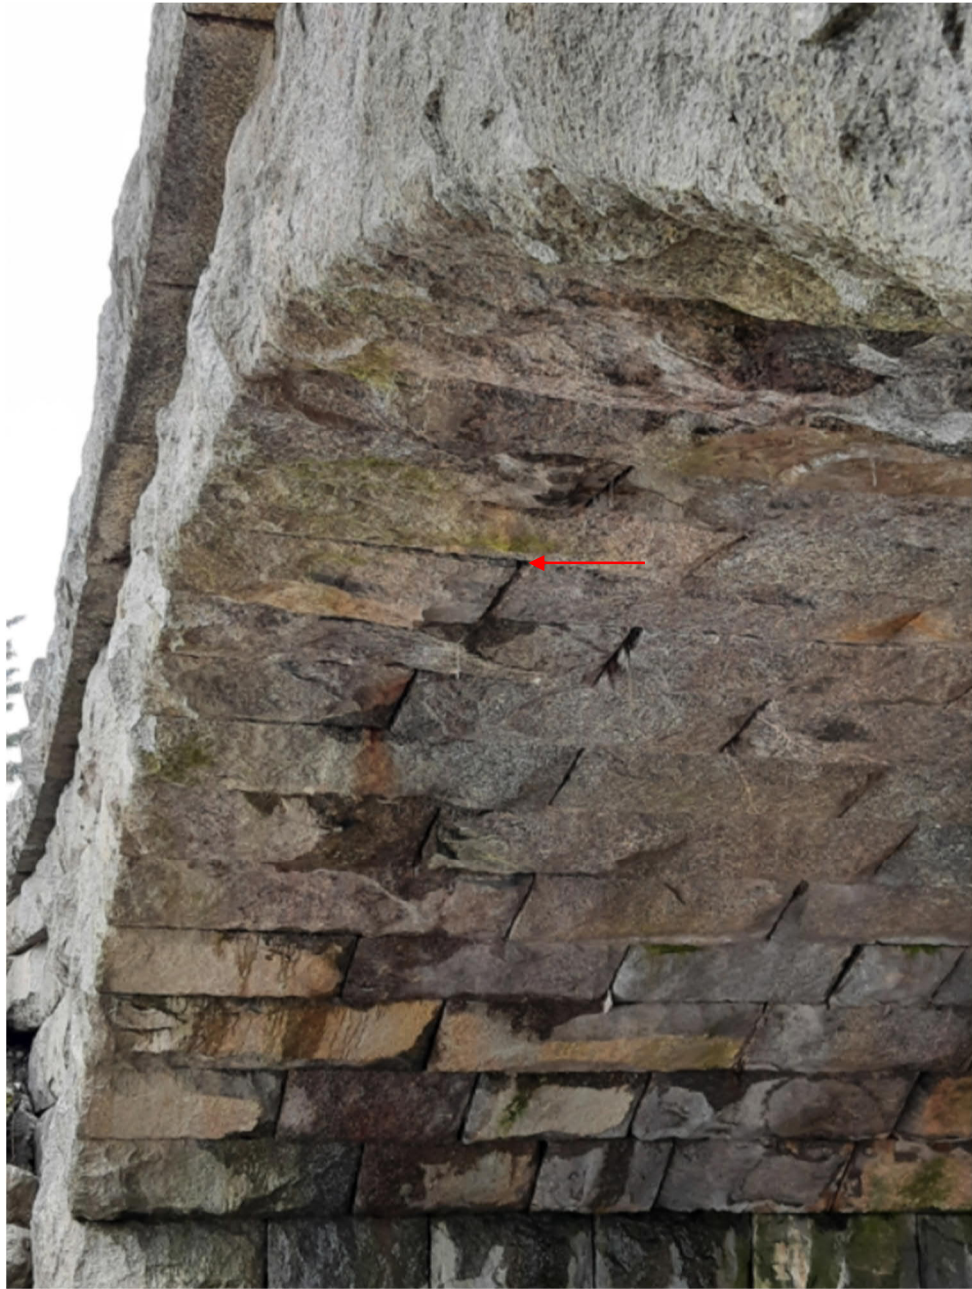
*Kuva 9. Holvin vasemmassa reunassa siirtymä kivessä, kuvassa osoitettu nuolella.*

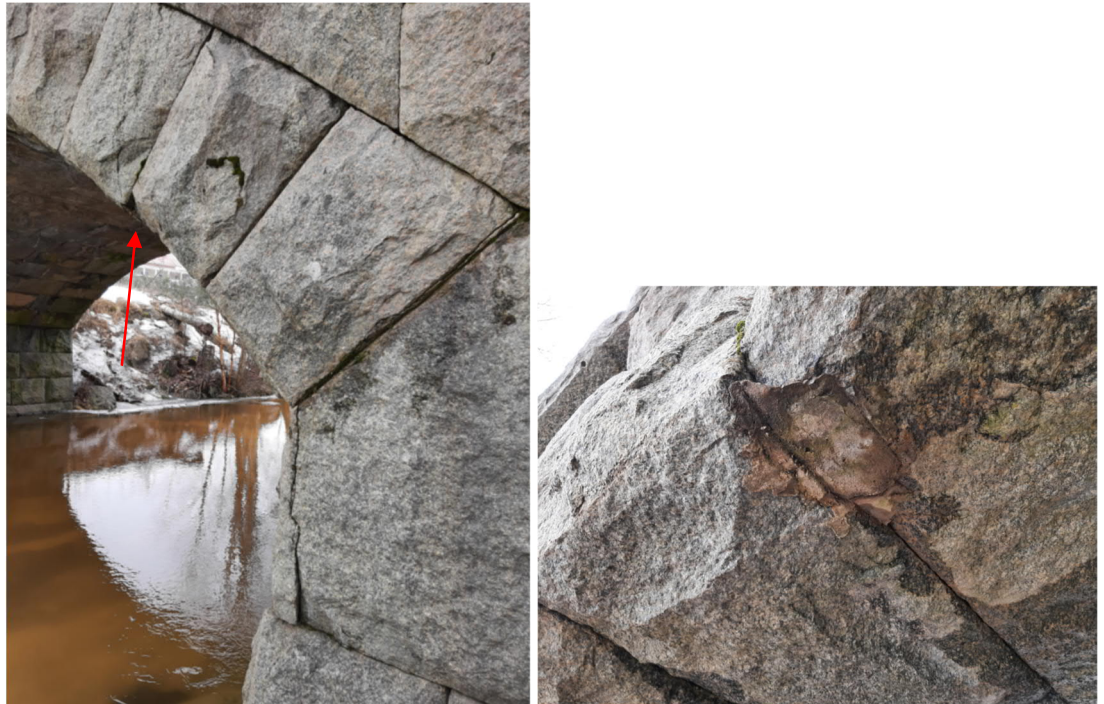
Siirtymien lisäksi sillassa havaittiin holvin kantakivessä murtuma tuella 1 vasemmalla reunalla ja yksittäiset haljenneet kivet holvissa. Lohjonneen kantakiven läheisyyteen on tehty mahdollisesti seuranta varten laastipaikka, mutta tästä ei ole tietoa. Laastin tekemisen ajankohtaa ei voi arvioida. Laastipaikka oli kuitenkin ehjä eikä siinä näkynyt halkeamia tai porrastusta.

*Kuva 10. Tuella 1 vasemmassa reunassa halkeama kantakivessä, yläpuolinen sauma hieman auennut. Laastipaikka on tehty holvikaaren alapintaan, kuvassa kohta osoitettu nuolella.  
Kuva 11. Laastipaikka, jonka sijainti 1.1 v on esitetty kuvassa 8.*

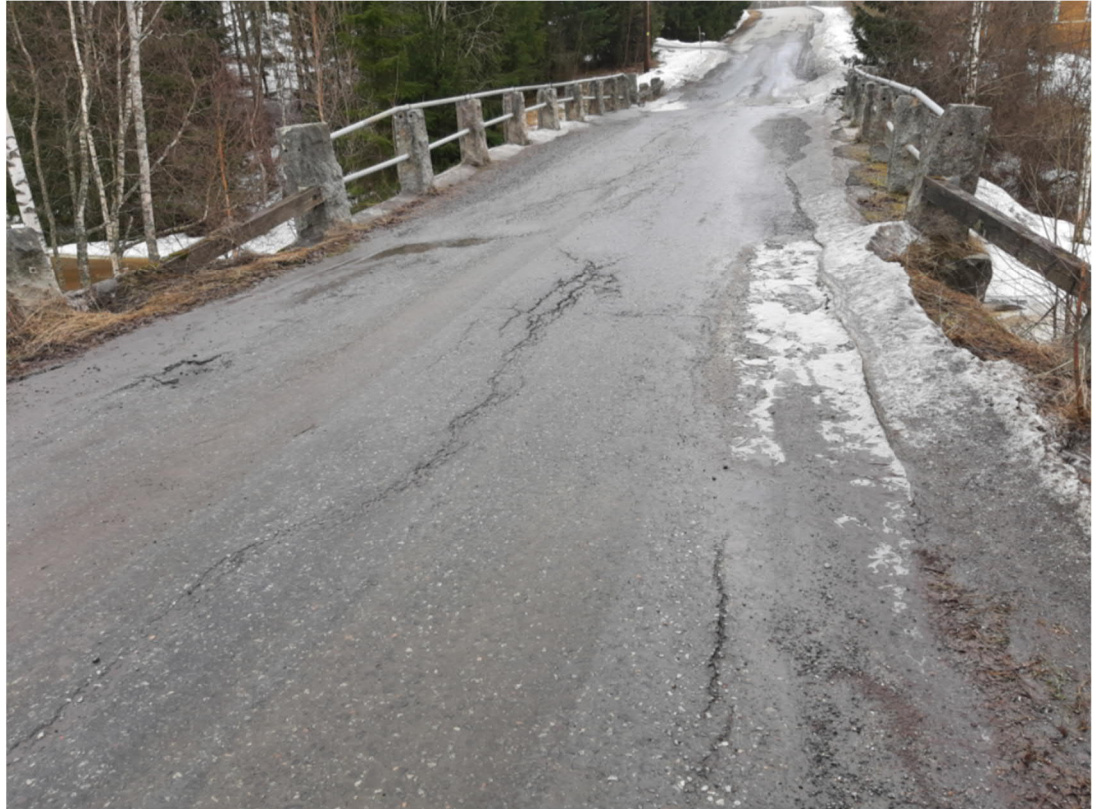
*Kuva 12. Päällysteen pituussuuntaista halkeilua ja purkauksia sekä sillan osalla että tiellä siltapaikalle, kuvattu tuen 2 suunnasta.*

Päällysteen vaurioituminen johtuu todennäköisesti osin sillan taustojen ja tiepenkereen painumista, joita ajoneuvoliikenne pahentaa. Päällysteen uusiminen ilman taustojen painuman korjausta voi lisäpainon muodossa jopa pahentaa painumaa ja päällysteen uudelleen vaurioitumista.

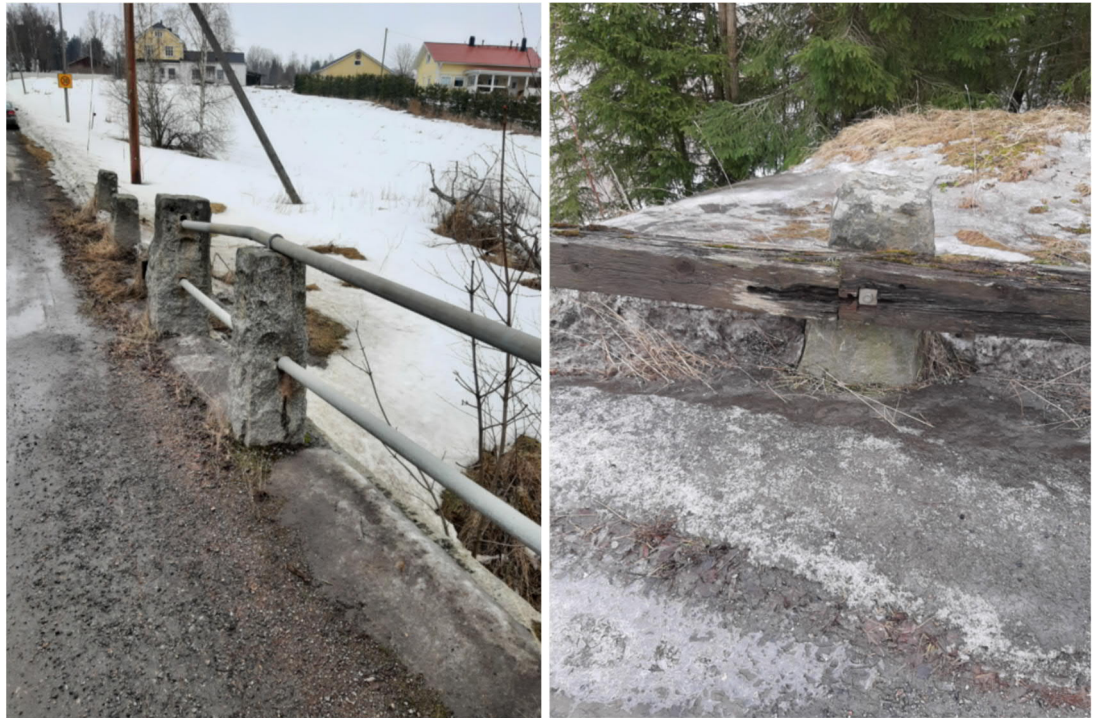
Sillankaiteen johteissa oli havaittavissa irtoamia. Irtoamat olivat sillan päissä ja johtuivat todennäköisesti siipimuurien siirtymistä. Kaiteet olivat liian matalat (kaidekorkeus 0,8 m, nykyinen vaatimus 1,2 m). Sillankaiteiden päissä on epäjatkuvuuskohta.

Tiekaiteiden puiset johteet puuttuivat/olivat irronneet kokonaan tuen 2 päissä sillan oikealla. Muilla nurkilla johteissa oli vakavia lahovaurioita ja ne ovat matalat. Kiviset pylväät ovat kallistuneet ulospäin.

*Kuva 13. Sillankaiteen johteet olivat irronneet kaiteiden päissä. Tiekaide puuttuu tuen 2 päästä oikealta.  
Kuva 14. Tiekaiteiden puisissa johteissa on vakavia lahovaurioita ja ne ovat matalat.*

Sillankaiteet ovat matalat ja kevyen liikenteen osalta liian harvat, eivätkä ne ole törmäysturvalliset. Tiekaiteissa on vakavia lahovaurioita ja ne puuttuvat paikoin. Kaiteet tulee uusita, jos sillan korjaukseen ryhdytään.

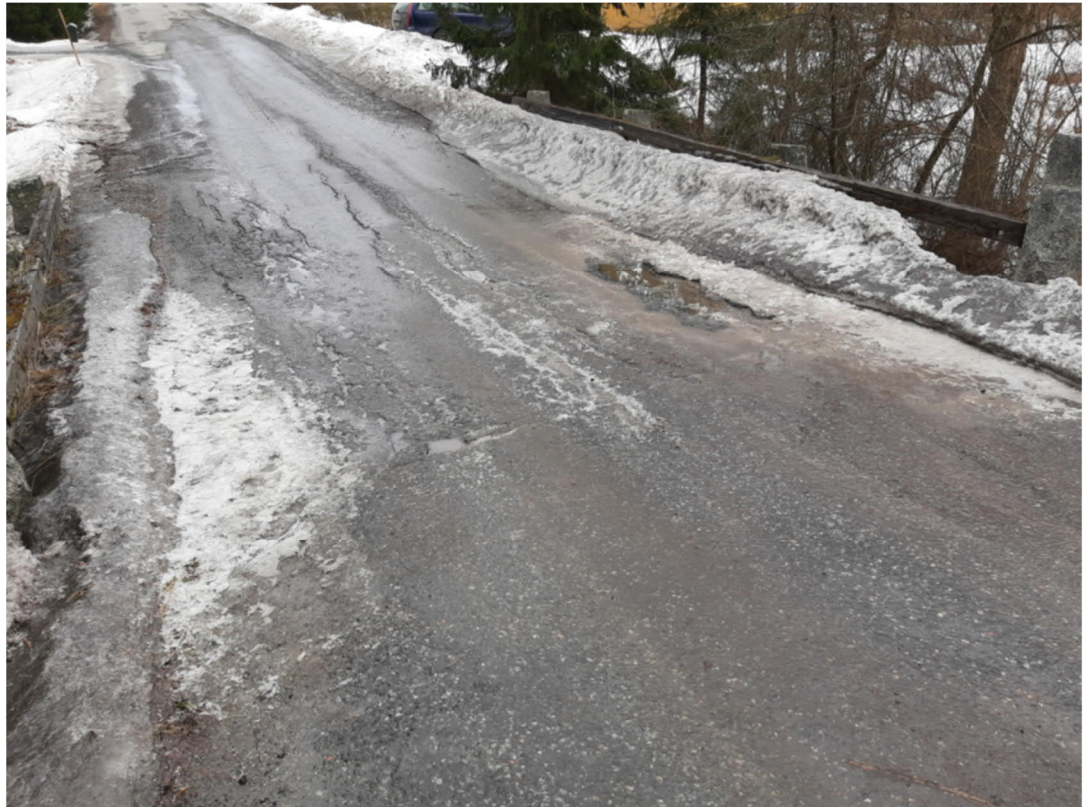
Siltapaikalle johtava tie oli päällystetty ja siinä havaittiin pituussuuntaisia halkeamia/alkavaa purkaumaa etenkin reuna-alueilla. Halkeilua on etenkin sillan molemmissa päissä, heti maatuon taustan jälkeen se on voimakasta ja osittain purkautunutta. Lisäksi ajoradan reunoissa on merkittävät painumat. Tuen 1 päässä painumakohdat ovat hyvin selkeät. Syvyyttä ei voitu arvioida painumaan kerääntyneen veden ollessa jäänyt. Tarkastusajankohtana siltapaikalla käyneen ohikulkijan tietojen mukaan tuen 1 päähän lammikoituu herkästi vettä pitkiksi ajoiksi. Silta sijaitsee väylää katsottaessa notkelmassa. Holvin laki on sillan päitä selkeästi ylempänä, joten tien geometria aiheuttaa osaltaan veden kertymistä.

*Kuva 15. Päällysteen pituussuuntaista halkeilua ja purkaumia, merkittävät painumat ja päällysteen purkaumat heti sillan maatumien jälkeen reunoilla tuen 1 päässä.*

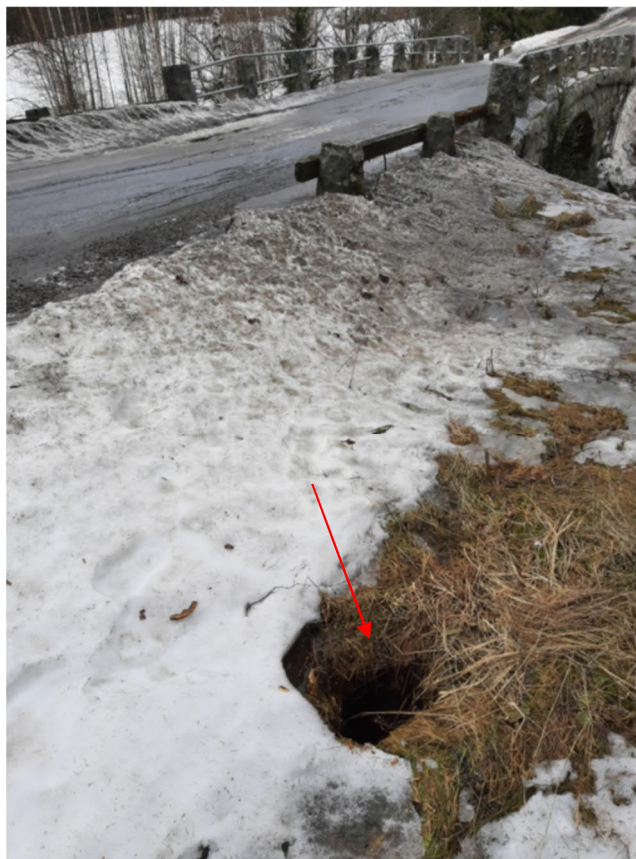
Siltapaikan pengeri on mahdollisesti osittain/kokonaan louhetta. Sillan eteläpuolella oikealla havaittiin tieluiskan ulkopuolella reikä penkereessä.

*Kuva 16. Sillan eteläpuolella tiepenkereessä reikä.*
