**ASBESTI JA HAITTA-AINEKARTOITUS
KAUNISMÄKI
KESTINTIE 5
37370 VESILAHTI**

Kohde on Vesilahden kunnan Kaunismäessä sijaitsevat kaksi rivitaloa, jotka aiotaan purkaa. Rakennukset ovat valmistuneet vuosina 1979 ja 1980. Rakennukset ovat yhdessä tasossa ja niissä on yhteensä 17 kpl n.30m² yksiötä sekä kerhotila ja saunaosasto, missä sijaitsevat tekniset tilat, lämmönjakohuone ja sähkökeskus. Lämmönjakohuoneessa olevan öljysäiliön poistossa on noudatettava siihen annettuja viranomaisen ohjeita. Lisäksi piha alueella on kaksi puurakenteista varastorakennusta. Kattopinnoitteena on kaikissa rakennuksissa bitumihuopakate, joissa ei todettu asbestia, eikä raja-arvon ylittäviä pitoisuuksia PAH-yhdisteitä. Julkisivu on vaakaan asennettua puoliponttivuorilautaa. Tuulensuojalevynä toimii bituliittilevyt. Runko on puurunkoinen, missä on 100mm villaeriste ja sisäpuolen pintamateriaalina on kipsikartonkilevytys. Lattiarakenne on 80mm teräsbetonilaatta ja lattian pinnoitteena muovimatto kaikissa tiloissa paitsi kerhotilassa, jonka lattiapinnoitteena on asbestipitoinen 250 x 250mm Finnflex vinylilaatta, kiinnitettynä asbestivapaalla dispersioliimalla. Keraamista laattaa havaittiin joissakin huoneis

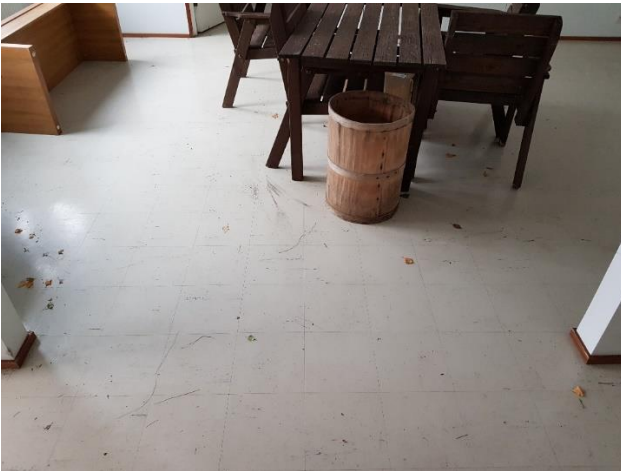
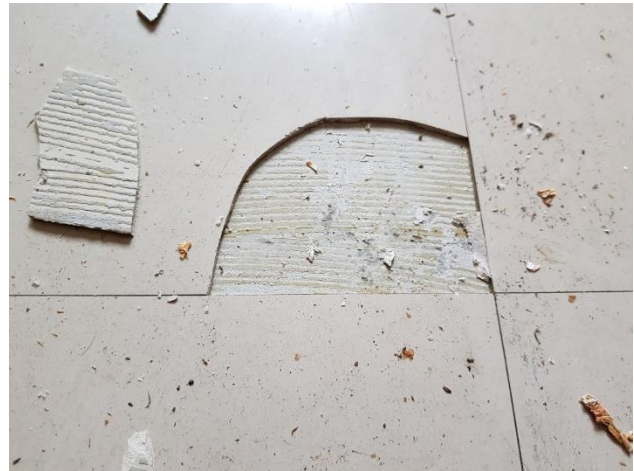
- **Kerhotilan 250x250mm vinylilaatat yht; 45 m²**
- **Putkieristeet lämmönjakohuoneessa yht; 50 jm.**
- **Sähkökeskusten taustapahvi 3 kpl yht; 4,5 m²**
- **Palo-ovet 2 kpl**

Kuvat 1 ja 2. Kerhotilan asbestipitoiset vinyylilaatat kiinnitetty asbestittomalla dispersioliimalla.

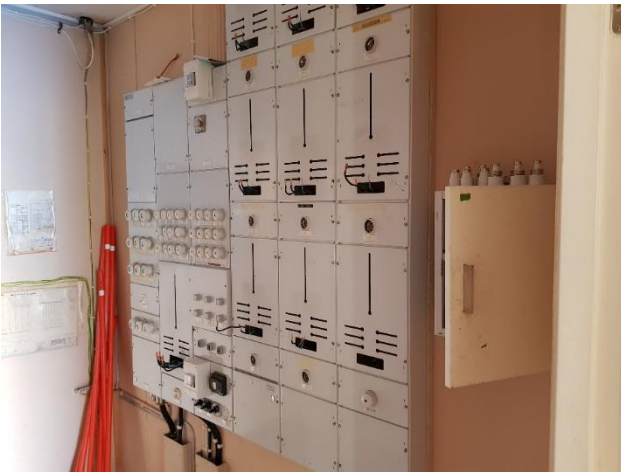
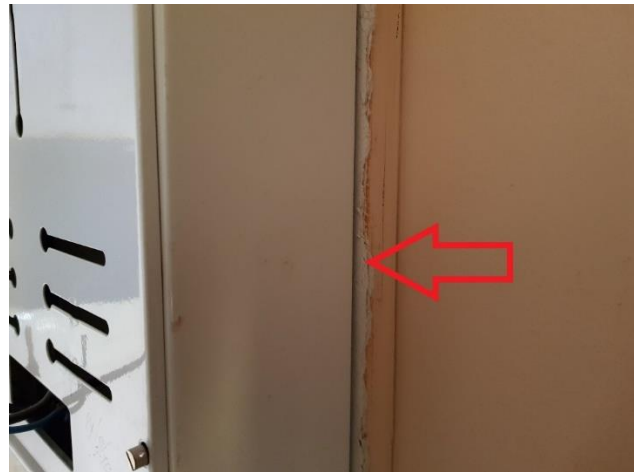
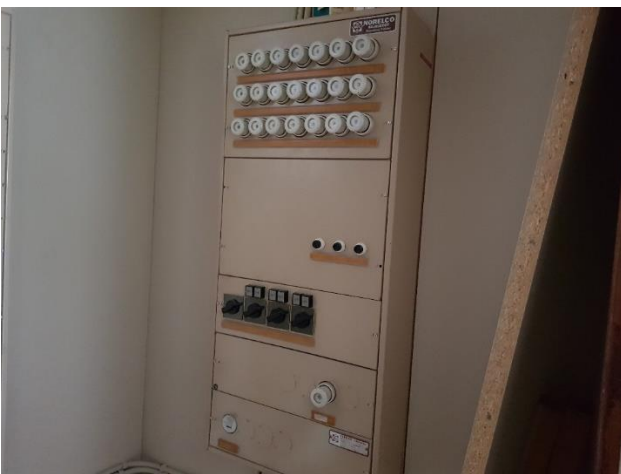
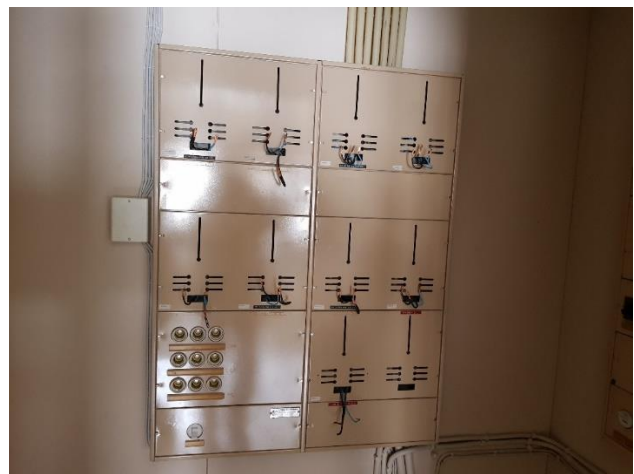
Kuvat 3 -6. Sähkökeskuksien takana paloeristeenä asbestipitoinen sementtipohjainen pahvi.

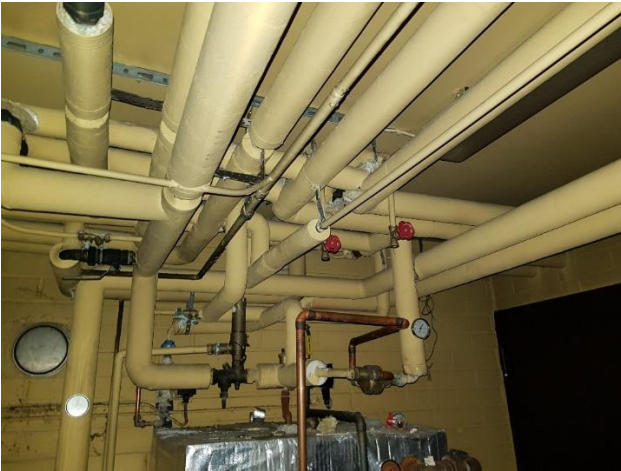
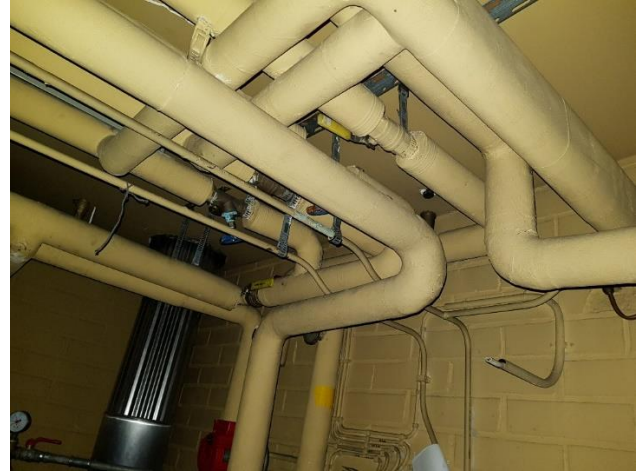
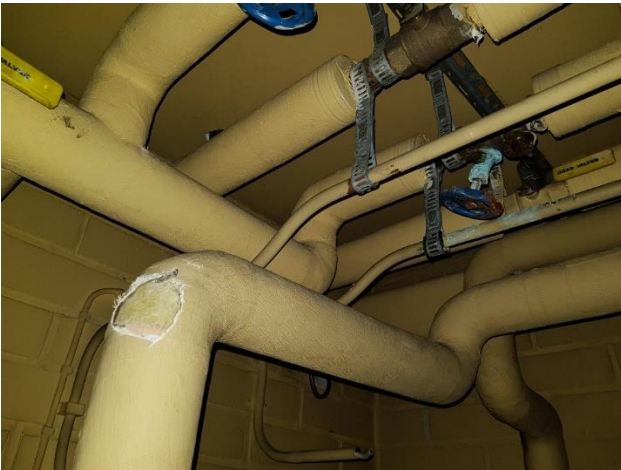
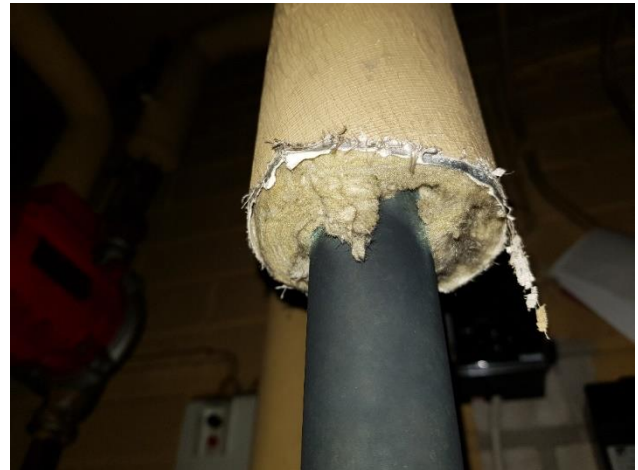
Kuvat 7 – 10. Lämmönjakuhuoneen putkieristeiden pintakangas sisältää asbestia.

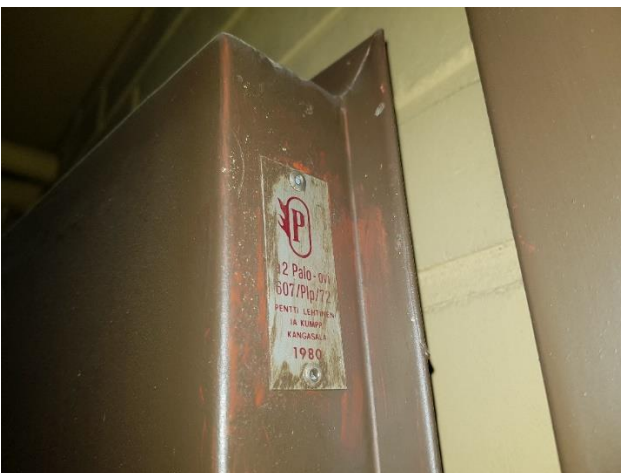
Kuva 11. Palo-ovet todennäköisesti asbestipitoisia.

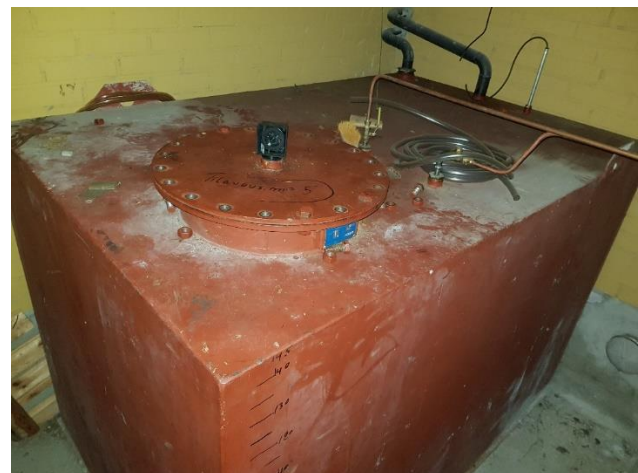
Kuva 12. Lämmönjakuhuoneen öljykattila.
