## LIITE 1 – Kohdetiedot

# KUNTOARVIO RAPORTTI

VESILAHDEN TERVEYSASEMA

20.3.2025

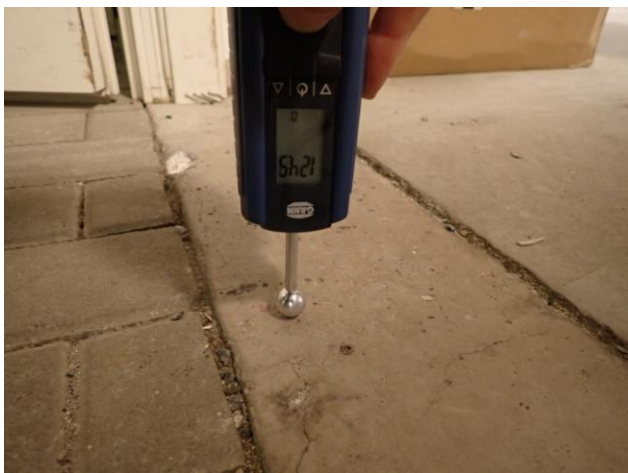
Salaojajärjestelmää ei tarkastettu. Teknisten tilojen yhteydessä havaittiin perusmuurin yläpinnasta tarkasteltuna kohonneita pintakosteudenosoittimen (Gann Hydromette Compact BL2) avulla tarkasteltuna kohonneita vertailulukemia. Salaojajärjestelmän kuvaus on suositeltavaa.

*Kellarissa havaittiin perusmuurilinoilla kohonneita vertailulukemia.*

Salaojajärjestelmän kuvaus viiden vuoden välein.

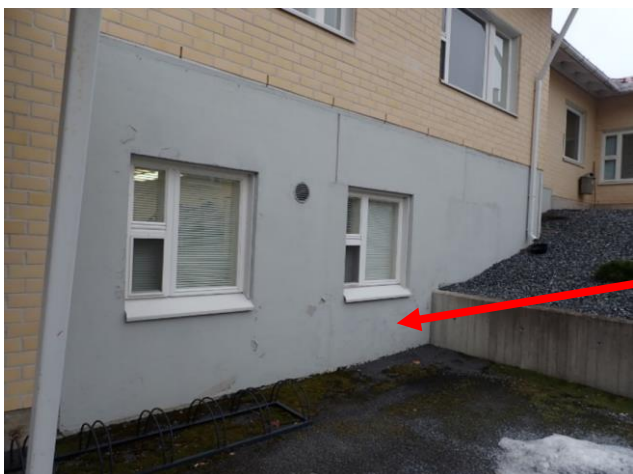
Julkisivuissa ei havaittu merkittäviä puutteita tai vaurioita. Pinnat ovat siistit. Kappelin läheisyydessä välinehuollon tilan kohdalla betonipintaiseen ulkoseinään kohdistuu kohonnutta kosteusrasitusta, mikä on saanut julkisivun maalipinnan hilseilemään. Välinehuoltotilan puolella ulkoseinässä on keraaminen laatoitus ja todennäköisesti vedeneriste. Tilan sisäpuolella ei ollut havaittavissa viitteitä kosteuden aiheuttamista vaurioista. Rakenteen kosteusrasitus kohdistuu poikkeuksellisen korkealle suhteessa maanpinnan tasoon. Seinään on havaintojen perusteella tehty muutostöitä.

*Paikallisesti betonirakenteiseen ulkoseinään kohdistuu kosteusrasitusta.*

Suosittelemme ulkoseinän kostealle betonirakenteelle tarkempia kosteusteknisiä lisätutkimuksia, joilla selvitetään rakenteen kosteusprofiili, toteutetut rakenneratkaisut (lämmöneristeet) ja kosteuden vaikutus rakenteen toimivuuteen.

| 123 Runko | | | | | | | | | | | |
| - | | | | | | | | | | | |
| Paikallisesti kostean betonirakenteen kosteustekniset lisätutkimukset. Varaus pienimuotoisille korjauksille. | 10 | | | | | | | | | | 10 |

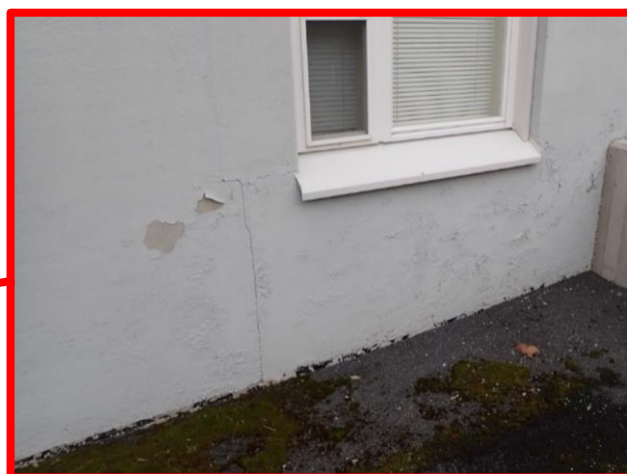
Kappelin läheisyydessä välinehuollon tilan kohdalla betonipintaiseen ulkoseinään kohdistuu kohonnutta kosteusrasitusta, mikä on saanut julkisivun maalipinnan hilseilemään. Välinehuoltotilan puolella ulkoseinässä on keraaminen laatoitus ja todennäköisesti vedeneriste. Tilan sisäpuolella ei ollut havaittavissa viitteitä kosteuden aiheuttamista vaurioista. Rakenteen kosteusrasitus kohdistuu poikkeuksellisen korkealle suhteessa maanpinnan tasoon. Seiniin on havaintojen perusteella tehty muutostöitä. Suosittelemme ulkoseinän kostealle betonirakenteelle tarkempia kosteusteknisiä lisätutkimuksia, joilla selvitetään rakenteen kosteusprofiili, toteutetut rakenneratkaisut (lämmöneristeet) ja kosteuden vaikutus rakenteen toimivuuteen.

*Maalipinnassa on havaittavissa runsaasti maalipinnan hilseilyä.*

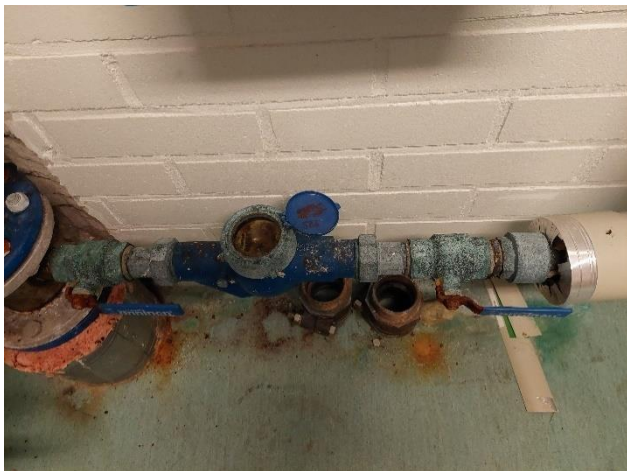
Spinklerikeskushuoneessa sijaitsevassa vesimittarissa ja sen sulkuventtiileissä havaittiin merkittävää korroosiovauriota. Vaurioituneet osat suositellaan korjattavaksi. Spinklerikeskushuoneessa havaittiin myös irronnut putkieriste, joka suositellaan korjattavaksi huoltoluonteisena toimenpiteenä.

*Sprinklerikeskuksessa sijaitsevassa vesimittarissa ja sulkuventtiileissä korroosioauriota.*

Korjaustoimenpiteet sprinklerikeskushuoneessa, uusitaan vaurioitunut vesimittari sekä sulkuventtiilit, kiinnitetään irronnut putkieriste huoltoluonteisena toimenpiteenä.

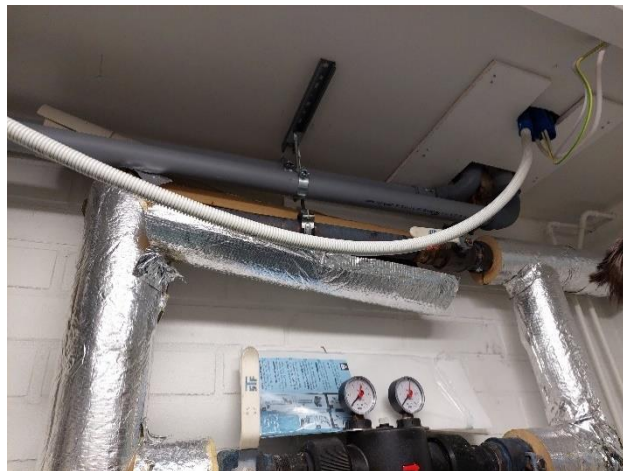
*Sprinklerikeskuksessa irronnut putkieriste.*

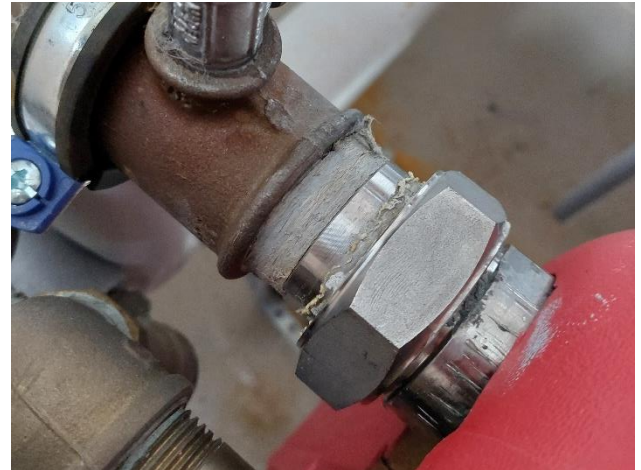
*Putkiliitoksessa aktiivinen vuoto*

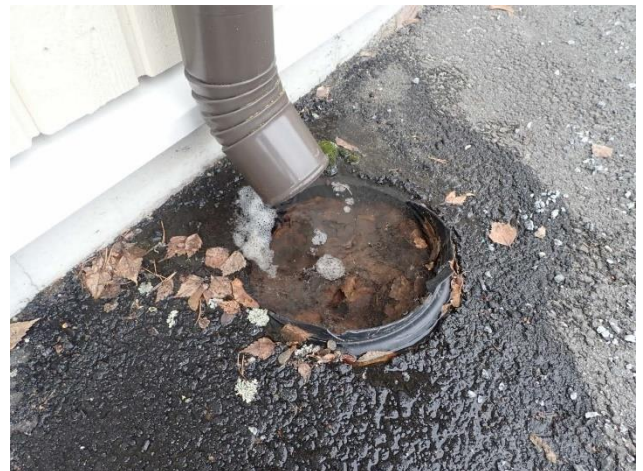
Tukkeutunut rännikaivo.

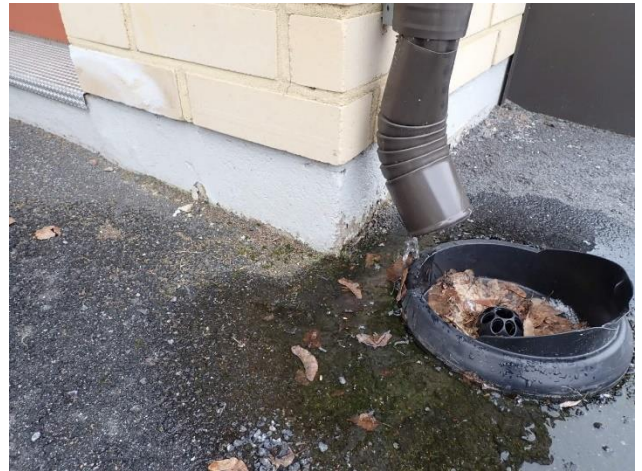
*Sadevedet eivät ohjaannu rännikaivoon sprinklerikeskuksen nurkalla*
