# KUNTOARVIO RAPORTTI

VESILAHDEN TERVEYSASEMA

20.3.2025

PALVELUTALO VESAUSKOTI

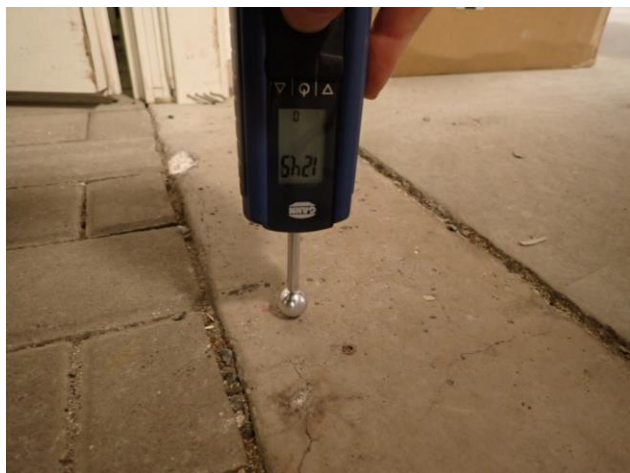
Salaojajärjestelmää ei tarkastettu. Teknisten tilojen yhteydessä havaittiin perusmuurin yläpinnasta tarkasteltuna kohonneita pintakosteudenosoittimen (Gann Hydromette Compact BL2) avulla tarkasteltuna kohonneita vertailulukemia. Salaojajärjestelmän kuvaus on suositeltavaa.

*Kellarissa havaittiin perusmuurilinoilla kohonneita vertailulukemia.*

Salaojajärjestelmän kuvaus viiden vuoden välein.

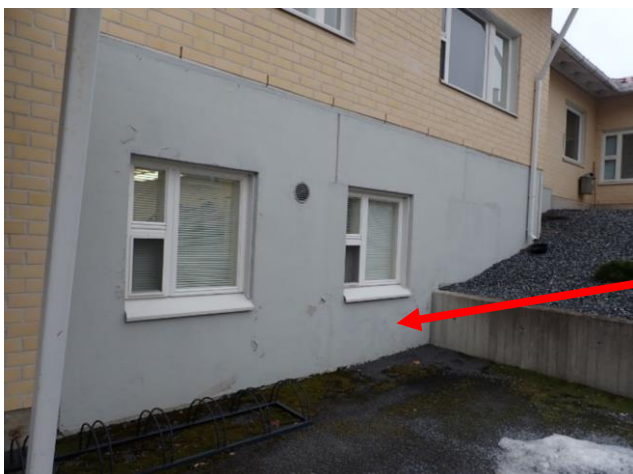
Julkisivuissa ei havaittu merkittäviä puutteita tai vaurioita. Pinnat ovat siistit. Kappelin läheisyydessä välinehuollon tilan kohdalla betonipintaiseen ulkoseinään kohdistuu kohonnutta kosteusrasitusta, mikä on saanut julkisivun maalipinnan hilseilemään. Välinehuoltotilan puolella ulkoseinässä on keraaminen laatoitus ja todennäköisesti vedeneriste. Tilan sisäpuolella ei ollut havaittavissa viitteitä kosteuden aiheuttamista vaurioista. Rakenteen kosteusrasitus kohdistuu poikkeuksellisen korkealle suhteessa maanpinnan tasoon. Seinään on havaintojen perusteella tehty muutostöitä.

*Paikallisesti betonirakenteiseen ulkoseinään kohdistuu kosteusrasitusta.*

| <b>123 Runko</b> | | | | | | | | | | | |
| - | | | | | | | | | | | |
| Paikallisesti kostean betonirakenteen kosteustekniset lisätutkimukset. Varaus pienimuotoisille korjauksille. | 10 | | | | | | | | | | 10 |

Suosittelimme ulkoseinän kostealle betonirakenteelle tarkempia kosteusteknisiä lisätutkimuksia, joilla selvitetään rakenteen kosteusprofiili, toteutetut rakenneratkaisut (lämmöneristeet) ja kosteuden vaikutus rakenteen toimivuuteen.

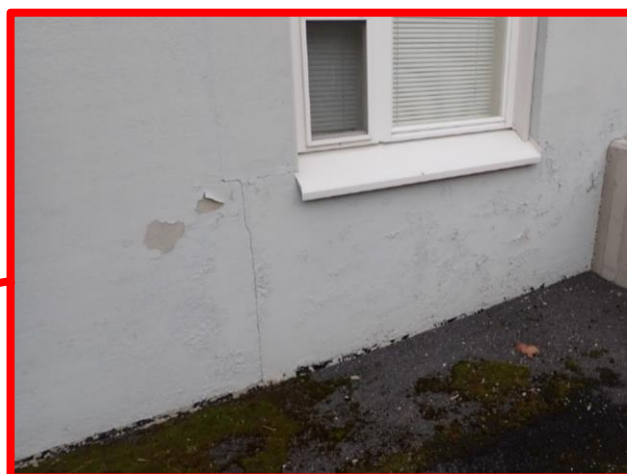
Kappelin läheisyydessä välinehuollon tilan kohdalla betonipintaiseen ulkoseinään kohdistuu kohonnutta kosteusrasitusta, mikä on saanut julkisivun maalipinnan hilseilemään. Välinehuoltotilan puolella ulkoseinässä on keraaminen laatoitus ja todennäköisesti vedeneriste. Tilan sisäpuolella ei ollut havaittavissa viitteitä kosteuden aiheuttamista vaurioista. Rakenteen kosteusrasitus kohdistuu poikkeuksellisen korkealle suhteessa maanpinnan tasoon. Seiniin on havaintojen perusteella tehty muutostöitä. Suosittelemme ulkoseinän kostealle betonirakenteelle tarkempia kosteusteknisiä lisätutkimuksia, joilla selvitetään rakenteen kosteusprofiili, toteutetut rakenneratkaisut (lämmöneristeet) ja kosteuden vaikutus rakenteen toimivuuteen.

*Maalipinnassa on havaittavissa runsaasti maalipinnan hilseilyä.*

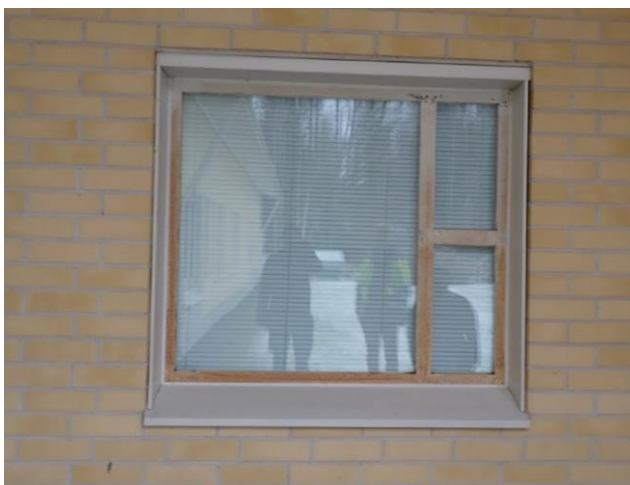
*MEK-tyypin metalli-ikkuna on ruostunut.*

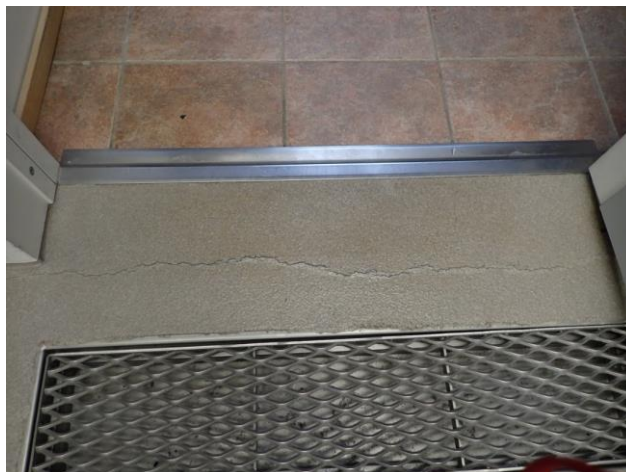
on halkeama, jonka paikkakorjaus on ajankoh-  
taista. Materiaalit alkavat olla ikääntyneitä (saa-  
vuttavat 20 vuoden iän tarkastelujakson alussa),  
joten paikallisiin uusimisiin tarkastelujakson aikana  
tulee varautua. Suosittelemme tarkastelujakson  
puolivälissä erillisen märkätilojen kuntoarvion suo-  
rittamista tilojen kunnon, jäljellä olevan käyttöiän  
sekä soveltuvien korjausmenetelmien määrittä-  
miseksi.

*Keittiön akryylibetonilattiassa havaittiin paikallinen vaurio, jonka huoltokunnostus on suositeltavaa.*

Keittiön massalattian halkeaman korjaus.

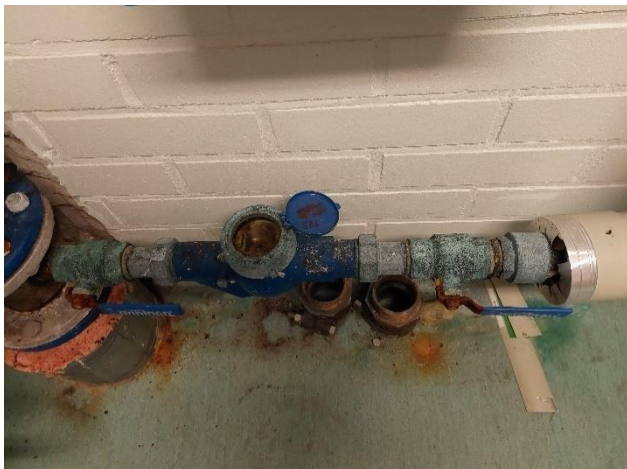
Spinklerikeskushuoneessa sijaitsevassa vesimittarissa ja sen sulkuventtiileissä havaittiin merkittävää korroosiovauriota. Vaurioituneet osat suositellaan korjattavaksi. Spinklerikeskushuoneessa havaittiin myös irronnut putkieriste, joka suositellaan korjattavaksi huoltoluonteisena toimenpiteenä.

*Sprinklerikeskuksessa sijaitsevassa vesimittarissa ja sulkuventtiileissä korroosioauriota.*

Korjaustoimenpiteet sprinklerikeskushuoneessa, uusitaan vaurioitunut vesimittari sekä sulkuventtiilit, kiinnitetään irronnut putkieriste huoltoluonteisena toimenpiteenä.

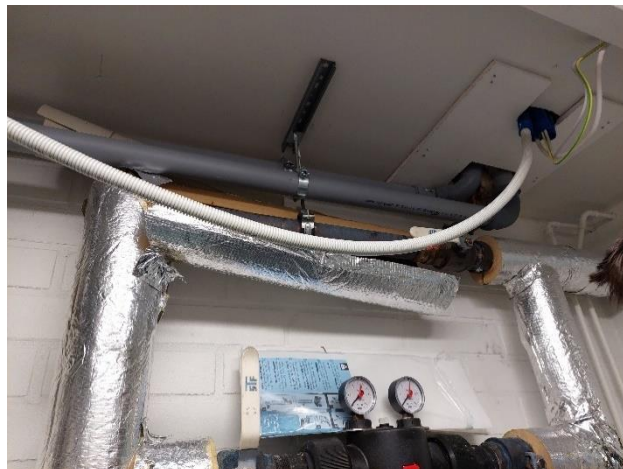
*Sprinklerikeskuksessa irronnut putkieriste.*

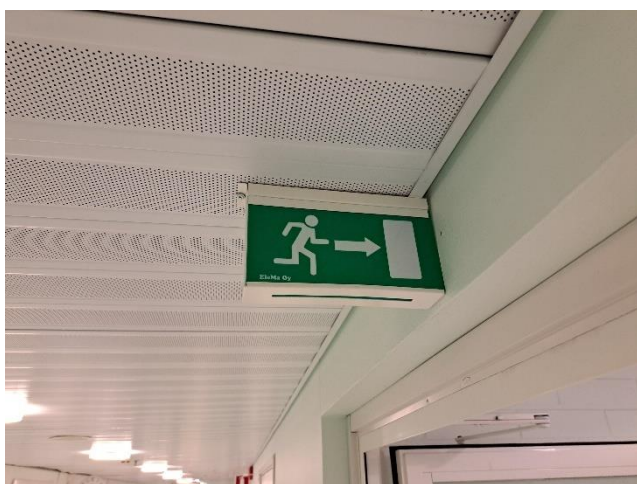
*Toimimaton poistumisopastevalaisin.*

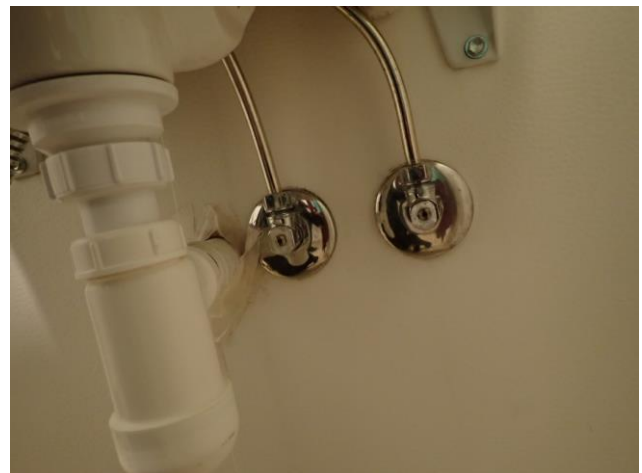
havaittiin kosteuden aiheuttamia vaurioita. Lämmönjakohuoneen puolella havaittiin kipsilevypinnassa kupruilua ja kosteusjälkiä. Kipsilevyn takana kanavan puurungon alaohjauspuu ja pystytolppa olivat tummuneet ja pehmenneet kosteuden vaikutuksesta. Rakenteessa havaittiin poikkeava haju. Pintakosteudenosoittimella (Gann Hydromette Compact BL2) ja kosteuspitoisuusmittarilla (Testo 606-1) tarkasteltuna rakenteissa ei havaittu merkittäviä vertailulukemia, mikä voi viitata kosteusrasituksen tapahtuneen aikaisemmin. Havaintojen perusteella vesivuodot ovat tapahtuneet seinärakenteen sisällä. Pesuhuoneen käyttövesi- ja viemäriputket kulkevat seinärakenteen sisässä. Mahdollisia tihkuvuotoja ei kuntoarviomenetelmien päästy tarkastelemaan. Rakenteen tarkempi kosteustekninen kuntotutkimus sekä vaurioalueen laajempi selvitys on ajankohtaista.

*Käyttövesiputket ja pesualtaan viemärointi ovat seinärakenteen sisällä.*

| <b>123 Runko</b> | | | | | | | | | | | |
| - | | | | | | | | | | | |
| Lämmönjakohuoneen ja pesuhuoneen välisen seinän kosteustekninen kuntotutkimus, korjaustoimenpiteet lisätutkimusten perusteella. | 12 | | | | | | | | | | 12 |

Asuinhuoneen pesuhuoneen seinärakenteen mahdollisen vesivahingon laajuuden selvitys sekä vaurioiden korjaus.

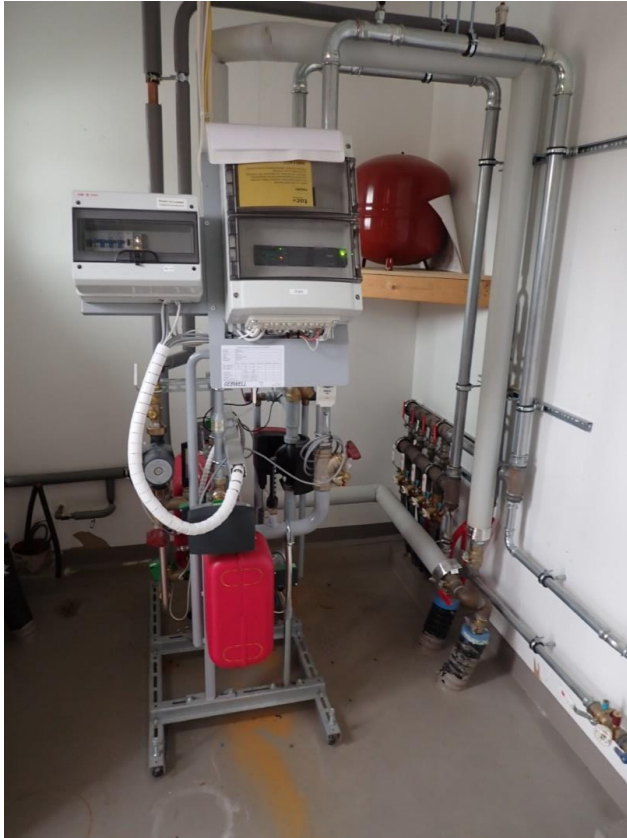
Tarkastetuin osin tilojen kunto on pääosin tyydyttävä. Lämmönjakohuoneen seinässä havaittiin toimenpiteitä edellyttäviä vaurioita, joita on käsitelty märkätiloja käsittelevässä osiossa.

*Yleiskuva lämmönjakohuoneesta.*

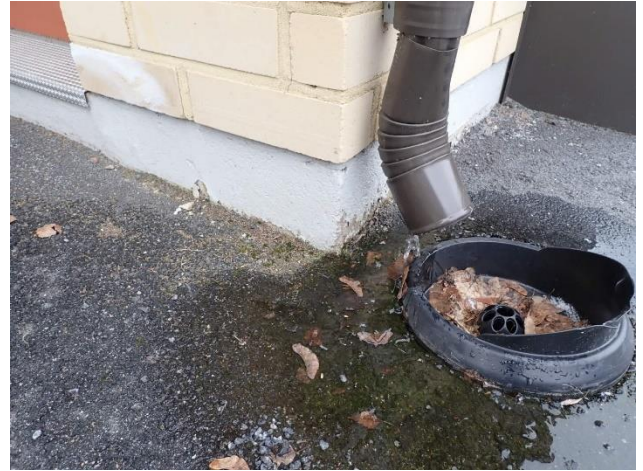
Tukkeutunut rännikaivo.

*Sadevedet eivät ohjaannu rännikaivoon sprinklerikeskuksen nurkalla*
