**LIITO-ORAVASELVITYS****27.2.2024****KIINTEISTÖT****922-405-2-38****922-405-2-35****922-405-15-63****OMISTAJAT****Sorri Pertti ja Eija**

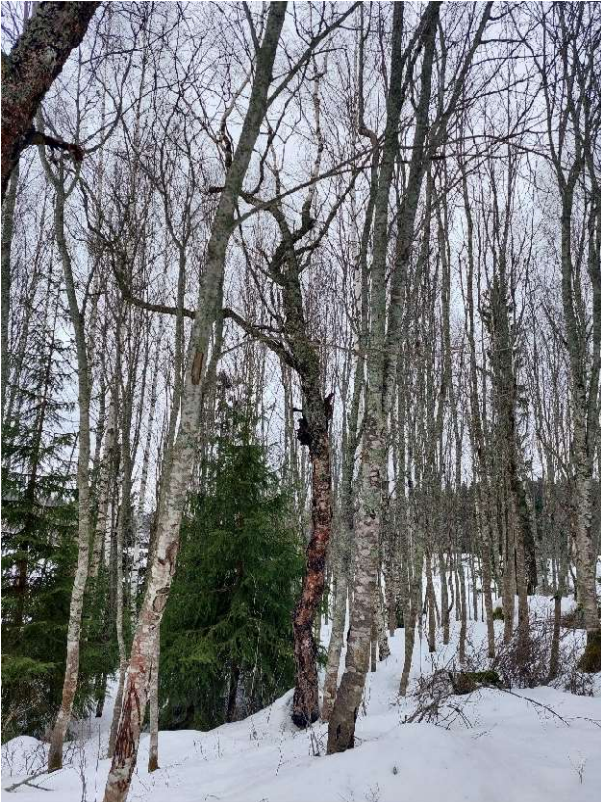
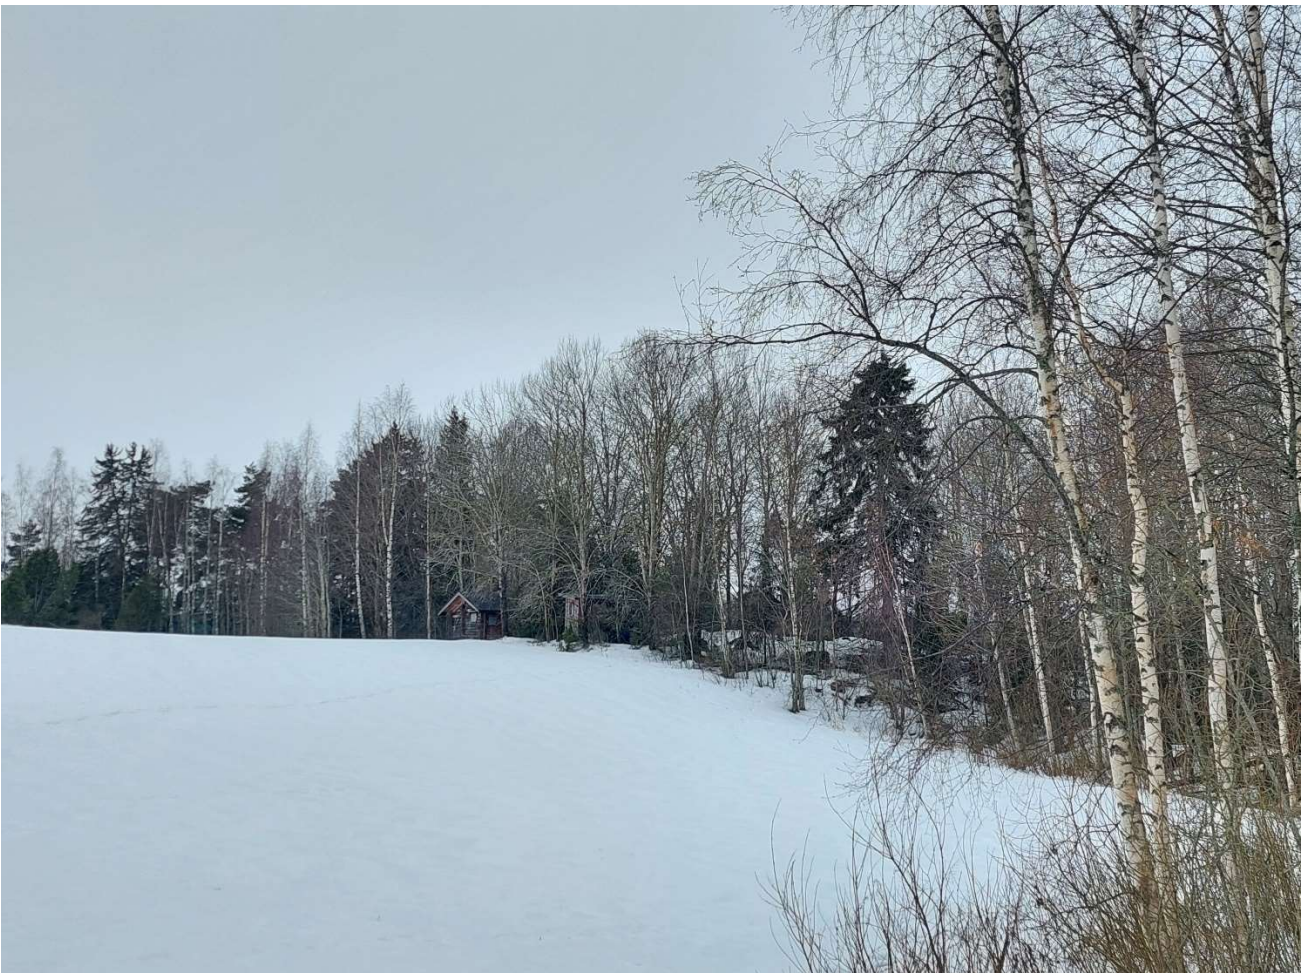
Vasemmalla kiinteistön 2-35 nuori koivikko ja  
alhaalla kiinteistön 2-38 ranta sekä yksityismökki

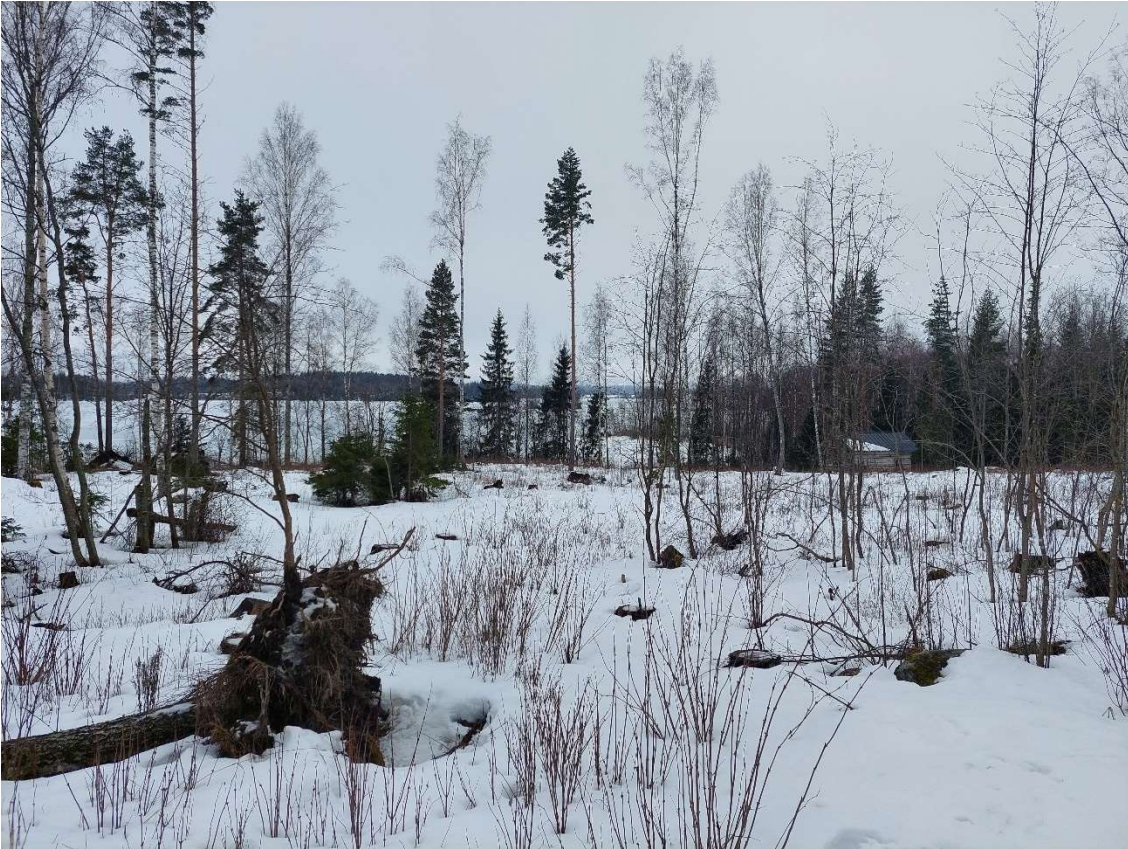
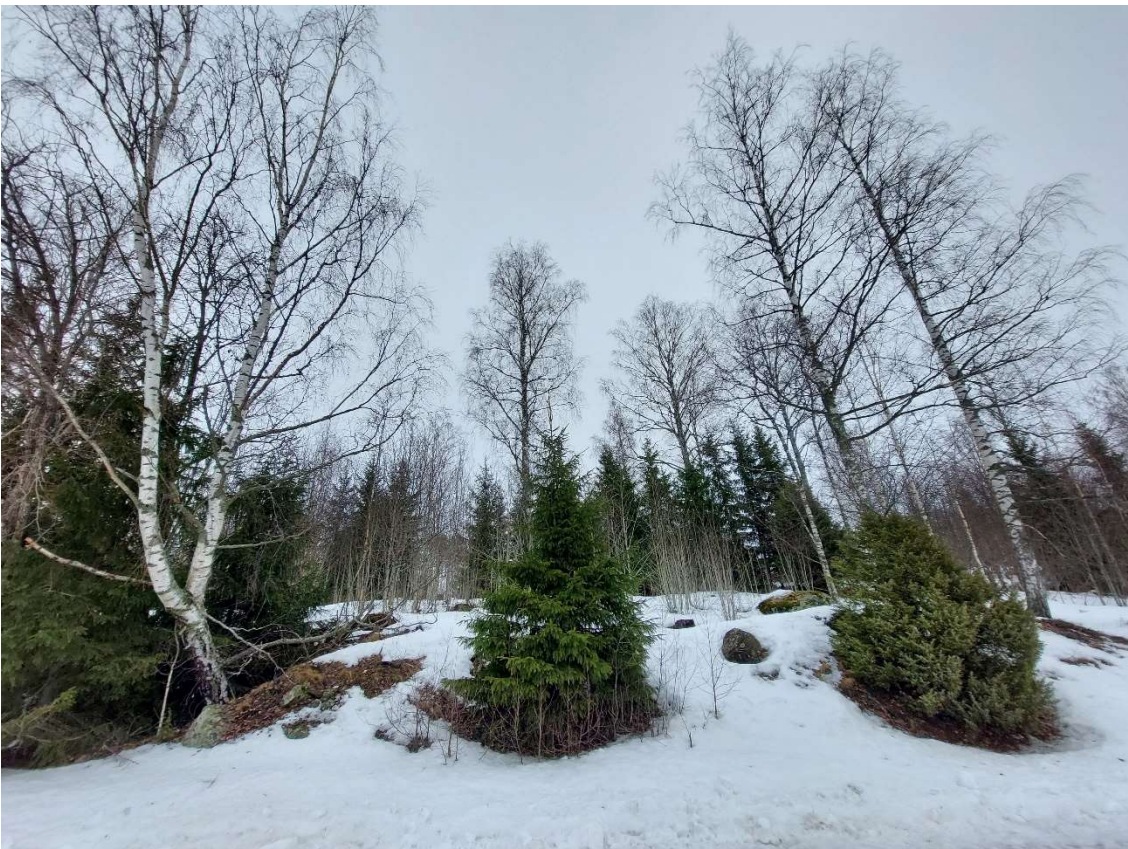
Yläkuvassa kiinteistön 2-38 savusaunan ympäristön hakkuuaukea ja alakuvassa kiinteistön 2-38 Hinsalantien pohjoispuolen taimikko ylispuukoivuineen

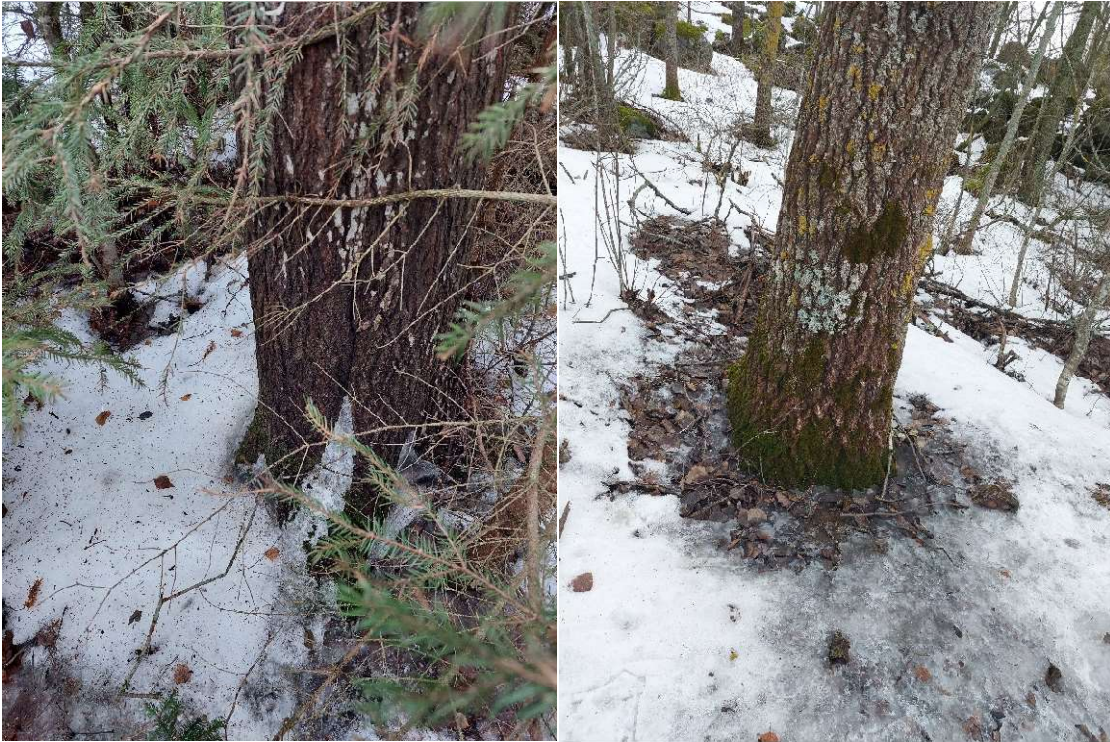
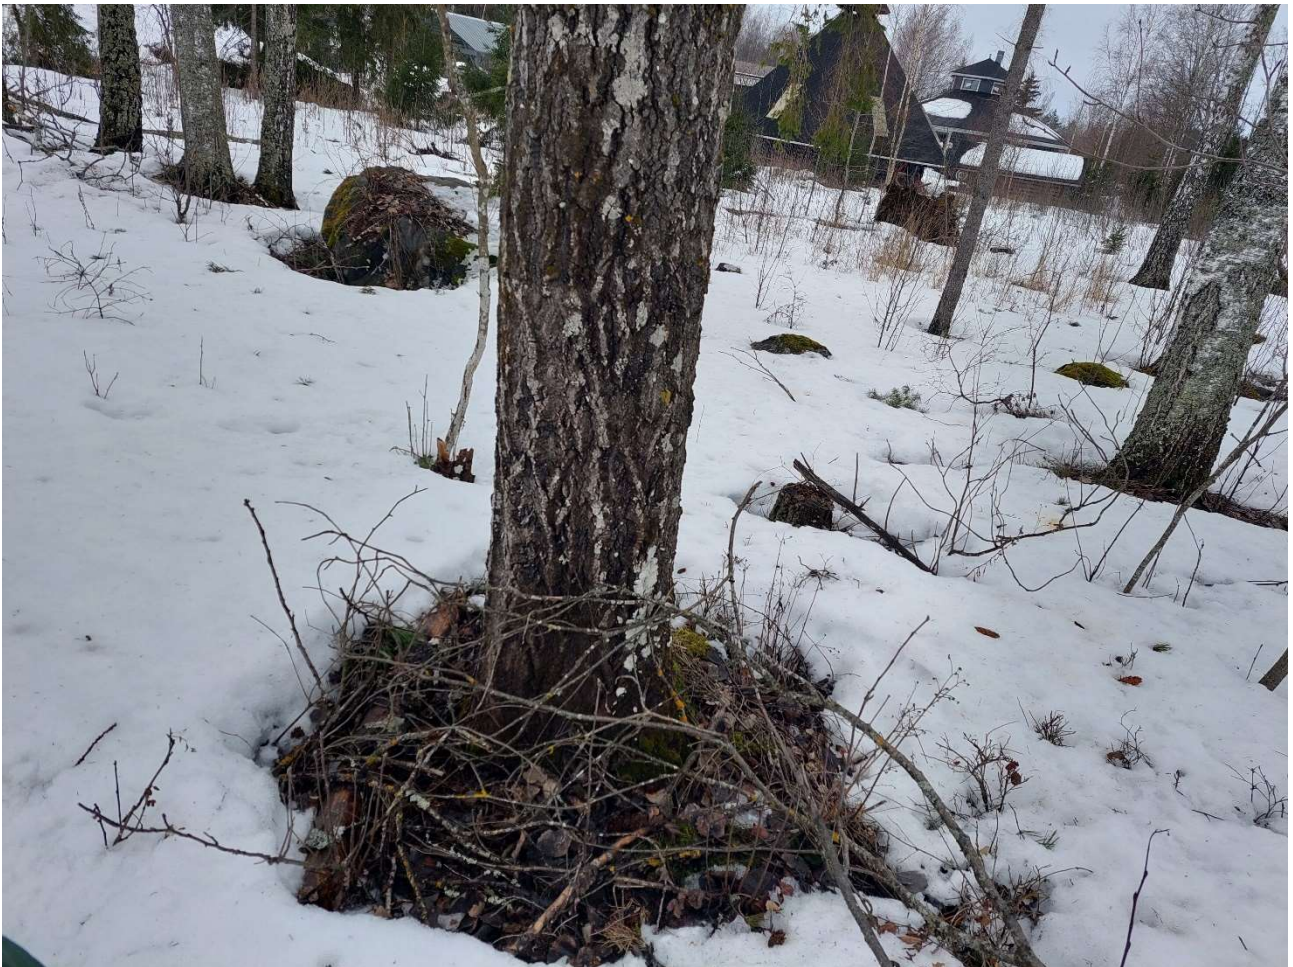
Maastokierroksen aikana 27.2.2024 totesin, että merkkejä liito-oravasta tai sille soveltuvasta kolopuusta saati metsiköstä ei löytynyt. Havaitut kolot olivat palokärjen tekemiä ja liian isoja liito-oravalle. Kolopuun läheisyydessä ei ollut sopivaa lepikkoa ravintopuina tai isoa kuusta tarjoamassa suojaa. Näin ollen alue ei ole liito-oravalle sopiva elinympäristö.

Järeiden haapojen läheisyydessä ei ollut liito-oravan jätöksiä eikä rungoilla virtsan valumajälkiä

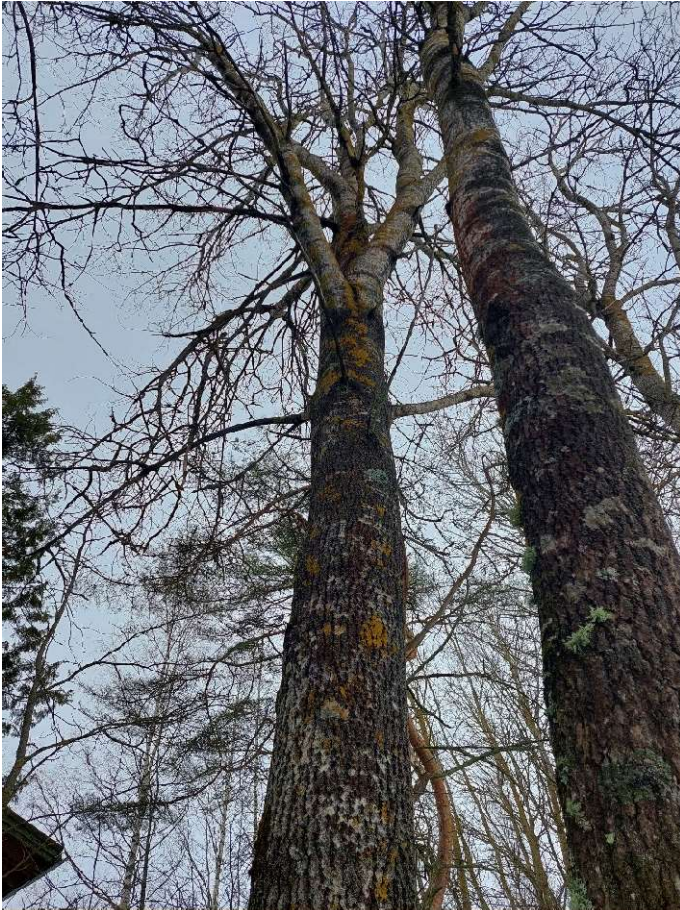
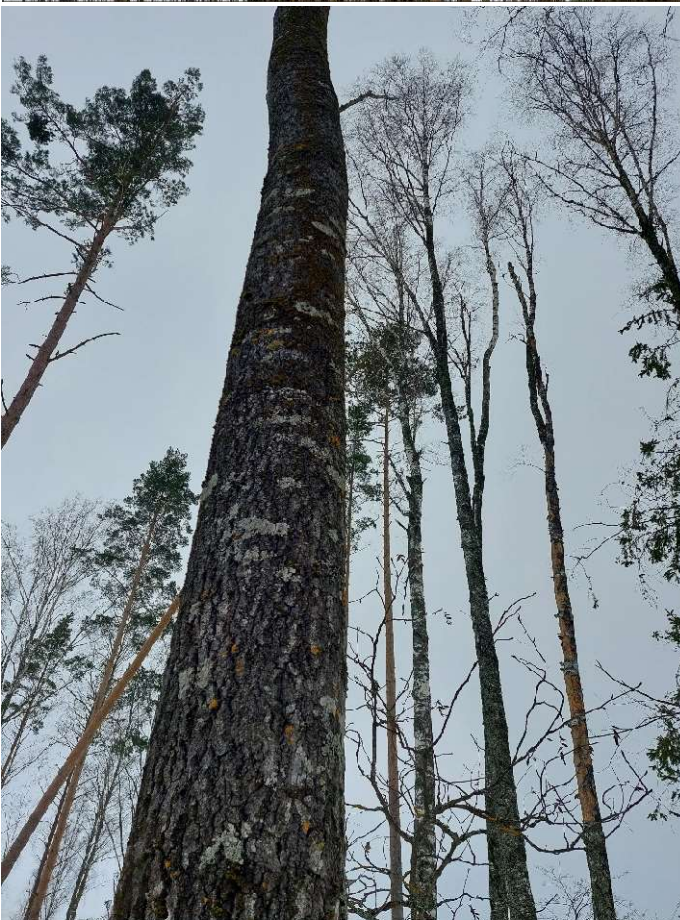
Haavanrunkoja

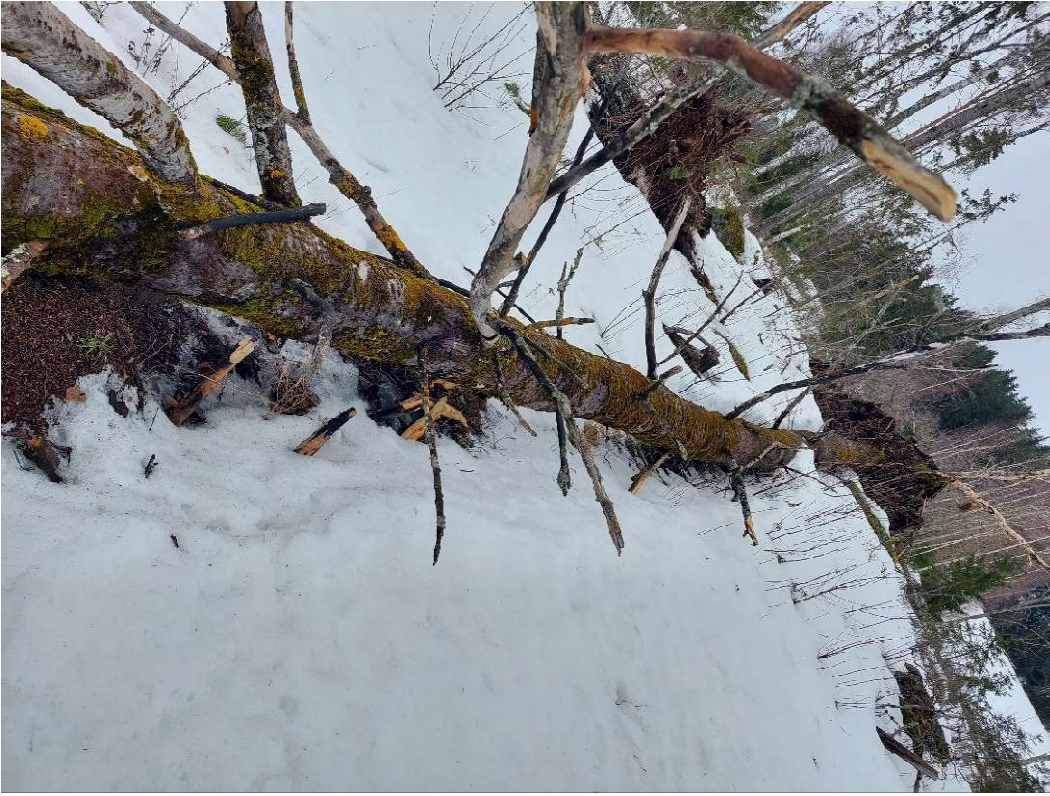
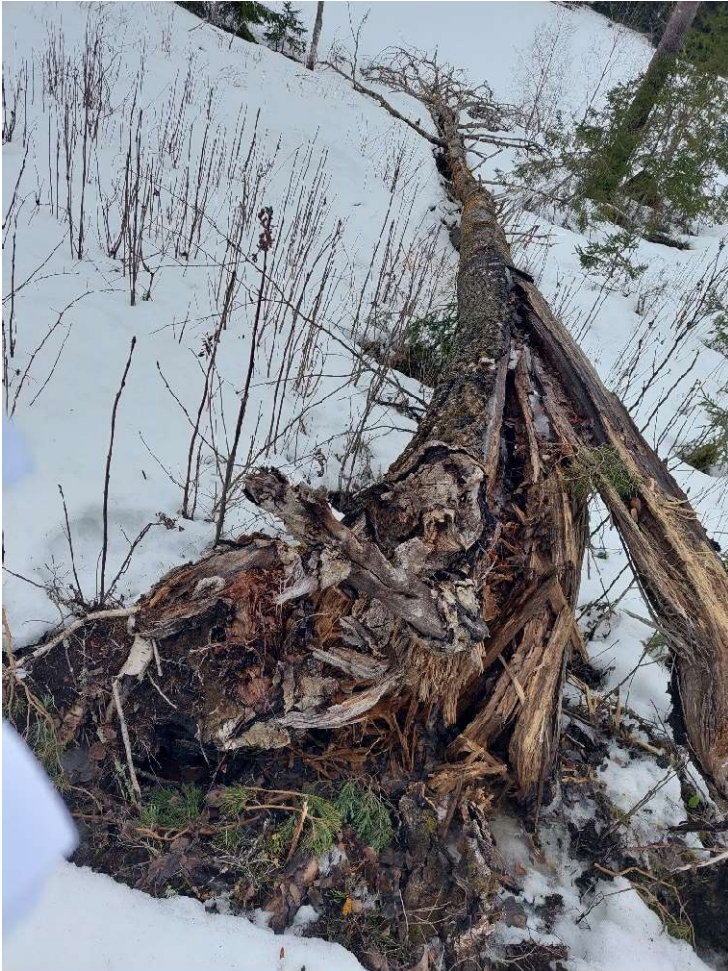
Alueella oli muutamia  
tuulenkaatoja.
