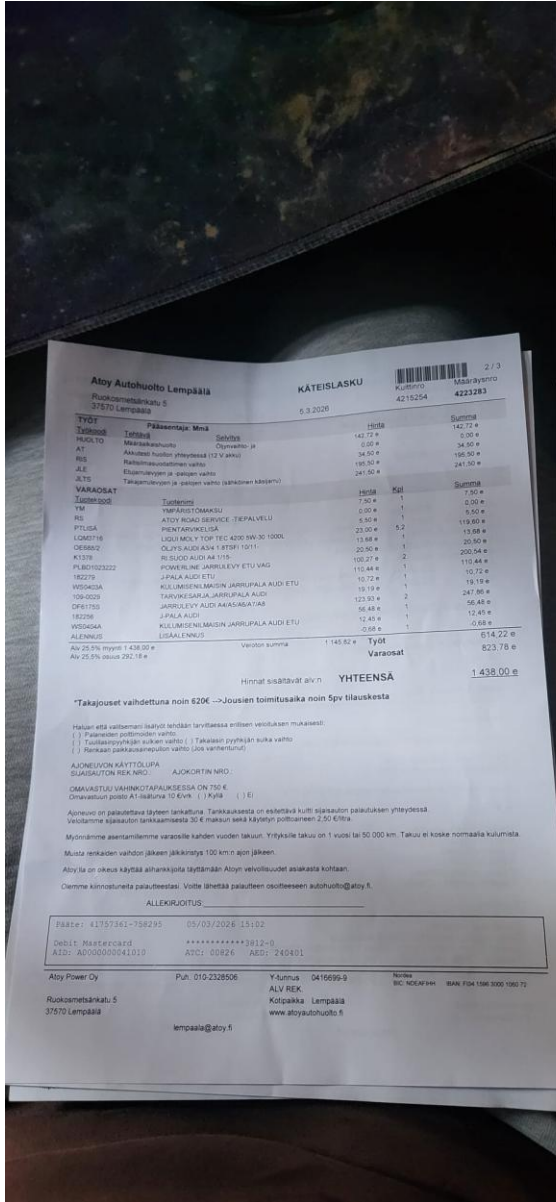
Liitteet: 1 kuva korjaus arviosta.

Oikea takajousi poikki.  
Oikea etujousivaimentaja hikoillut, seurattava.  
Etulevyt 27mm = minimi vaihto 28mm. Palat vaihtokunnossa.  
Takalevyt 19mm, minimi vaihto 20mm. Sisäpala noin 2,5mm.

- Esinevahinko (esim. korjauskulu tai uuden hinta)  
620e arvio uudesta joudesta +työ. Auto käytetty huollossa osuman jälkeen 5.3.2026 jossa tarkastettu auto ja vaihdettu jarrupalat/levyt pyynnöstä.
- *Liitteenä kuitit/laskuarvio*

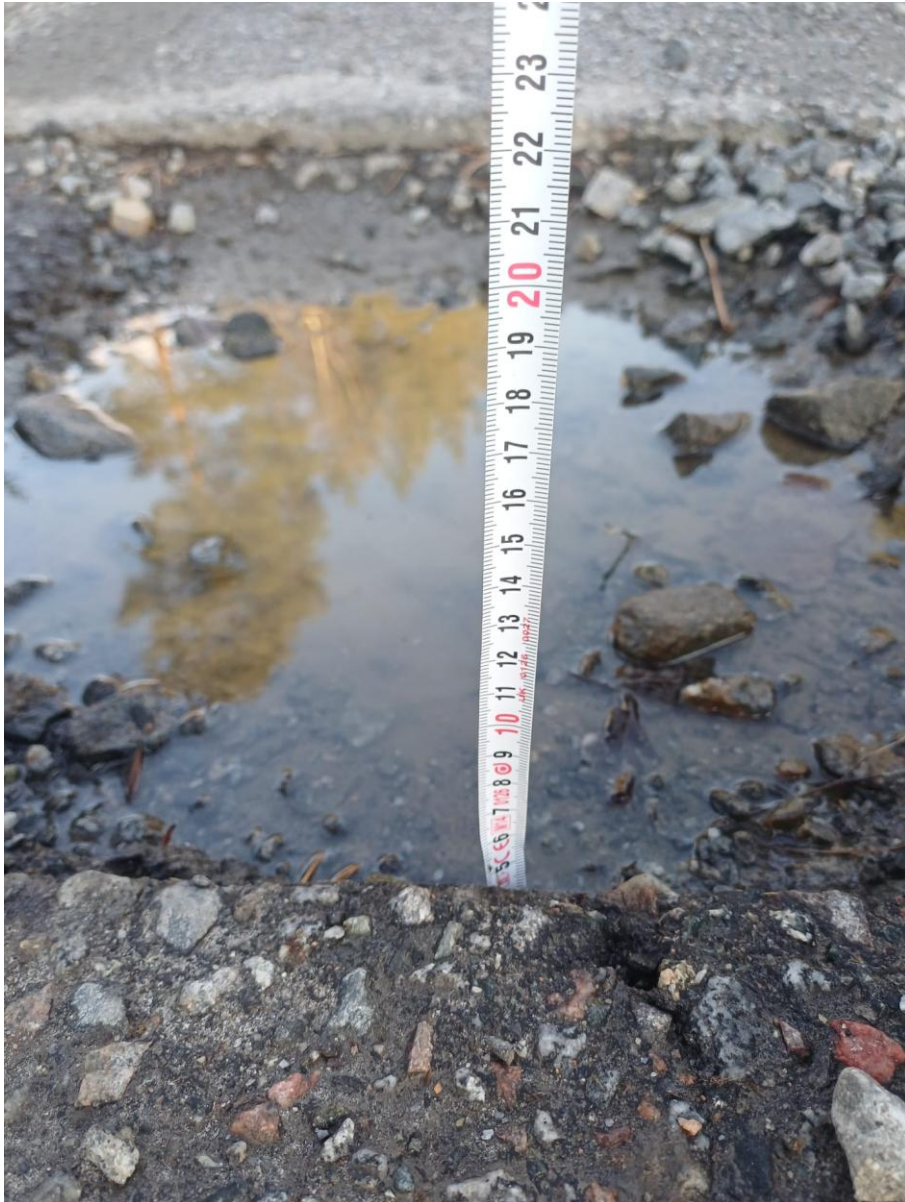
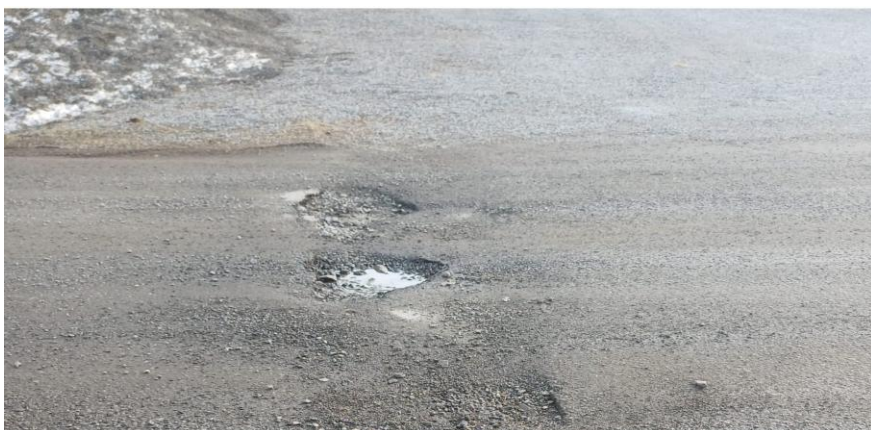
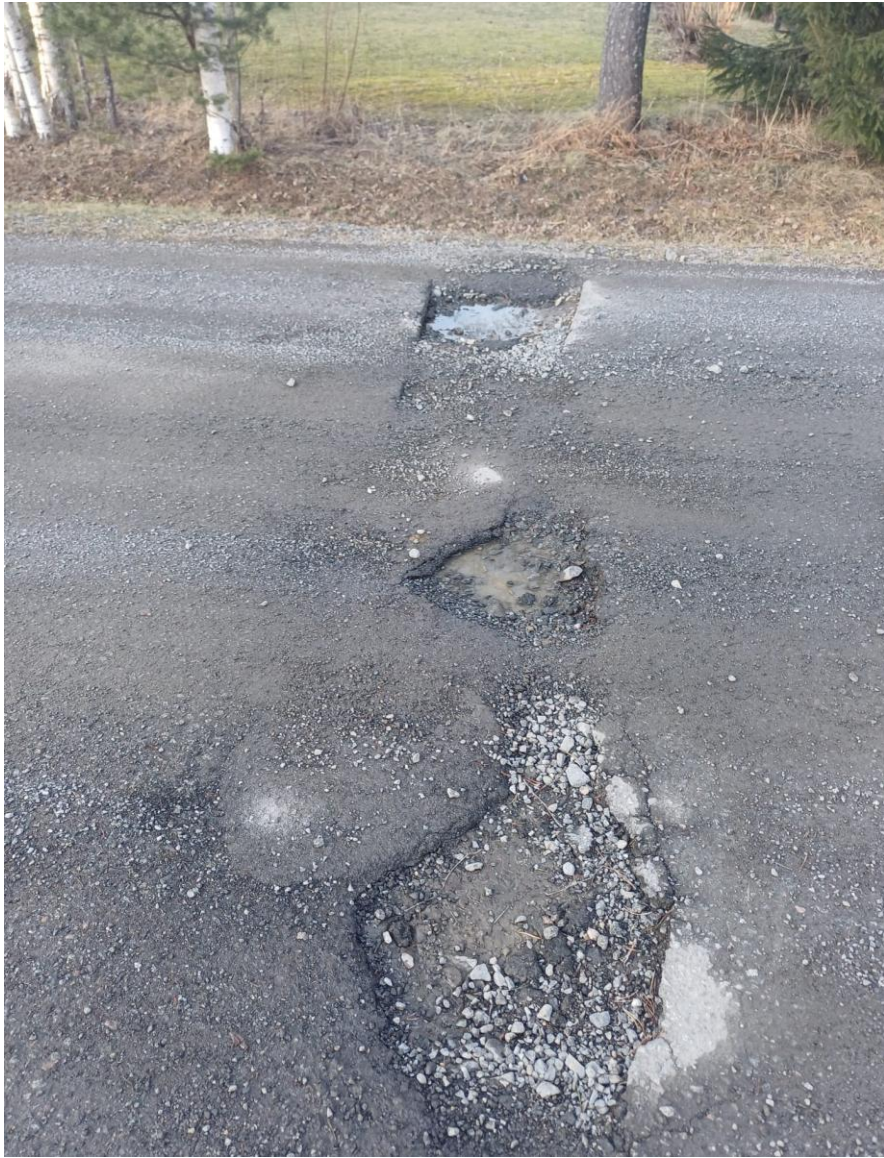
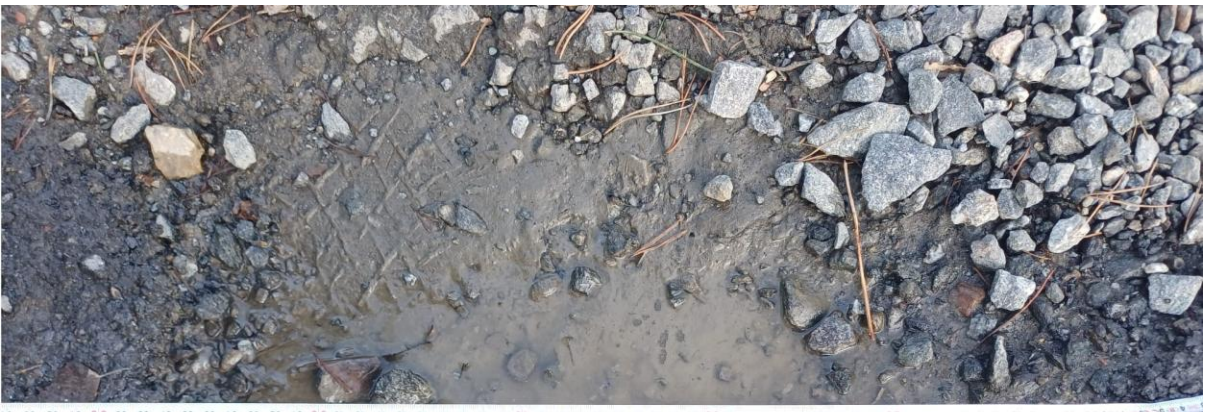
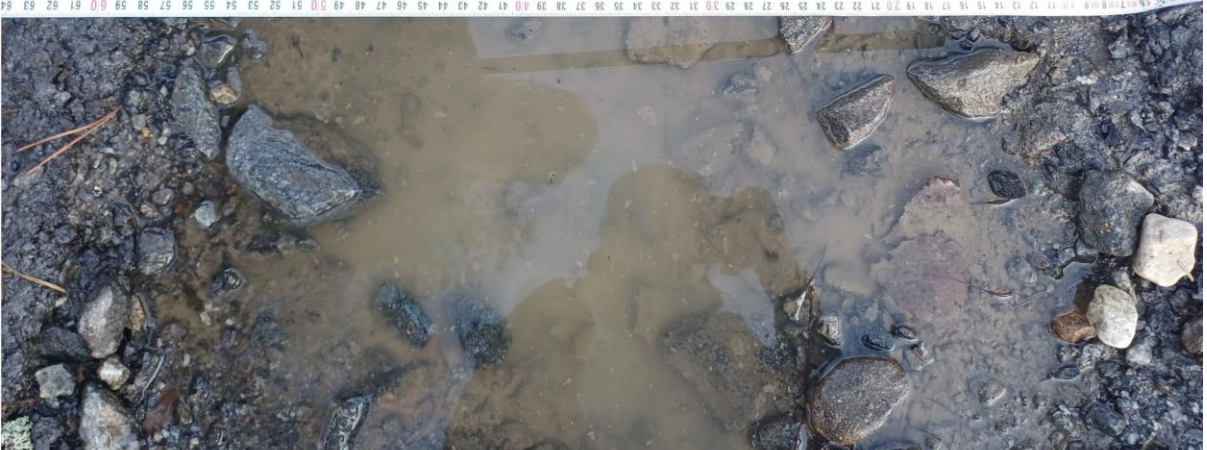
Liitteet: 2, 3, 4, 5, Kuvat tiekunnosta.

Kaustalantiella tehty valokuitu kaivauksia jotka aloitettu 2021. Ja jatkettu vuoteen 2025. Viimeisimmän kaivaustyön jälkeen tietä ei ole pistetty kuntoon kunnolla. Tiehen aina vaan laitettu kiveä / hiekkaa, ei koskaan uutta asfalttia. Nyt talven jälkeen tähän kohtaan routa tehnyt tiehen tuhoa ja vesi/jää ollut tiessä ja Oikea takarengas osunut tähän koloon ja jousi mennyt poikki.
