**LIITO-ORAVASELVITYS****27.2.2024****KIINTEISTÖT****922-405-2-38****922-405-2-35****922-405-15-63****OMISTAJAT****Sorri Pertti ja Eija**

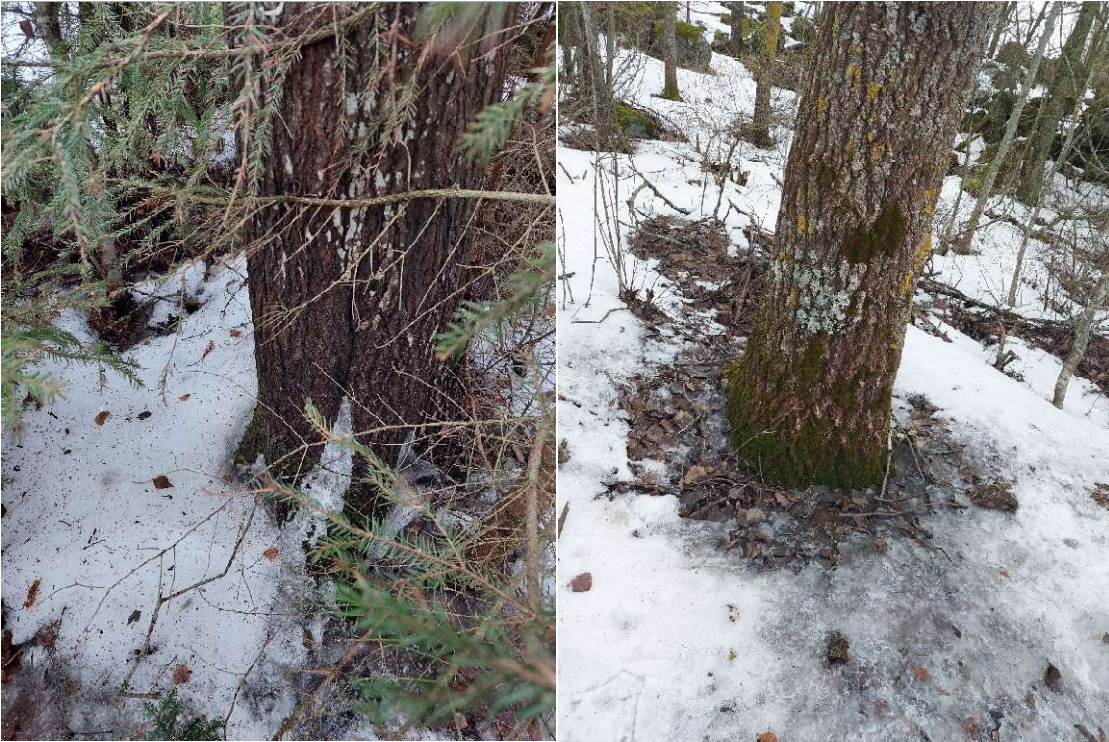
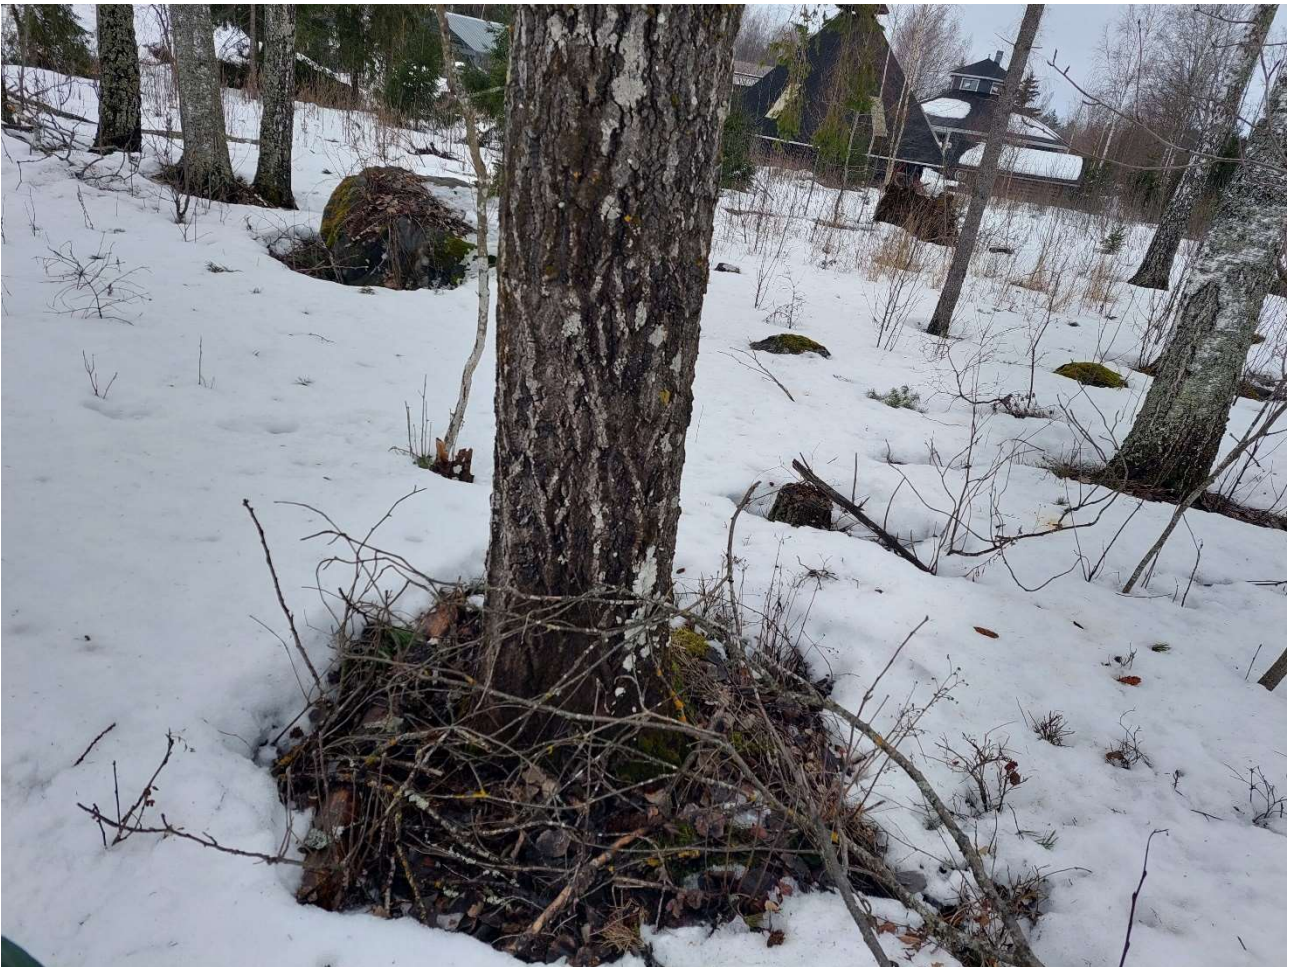
Järeiden haapojen läheisyydessä ei ollut liito-oravan jätöksiä eikä rungoilla virtsan valumajälkiä

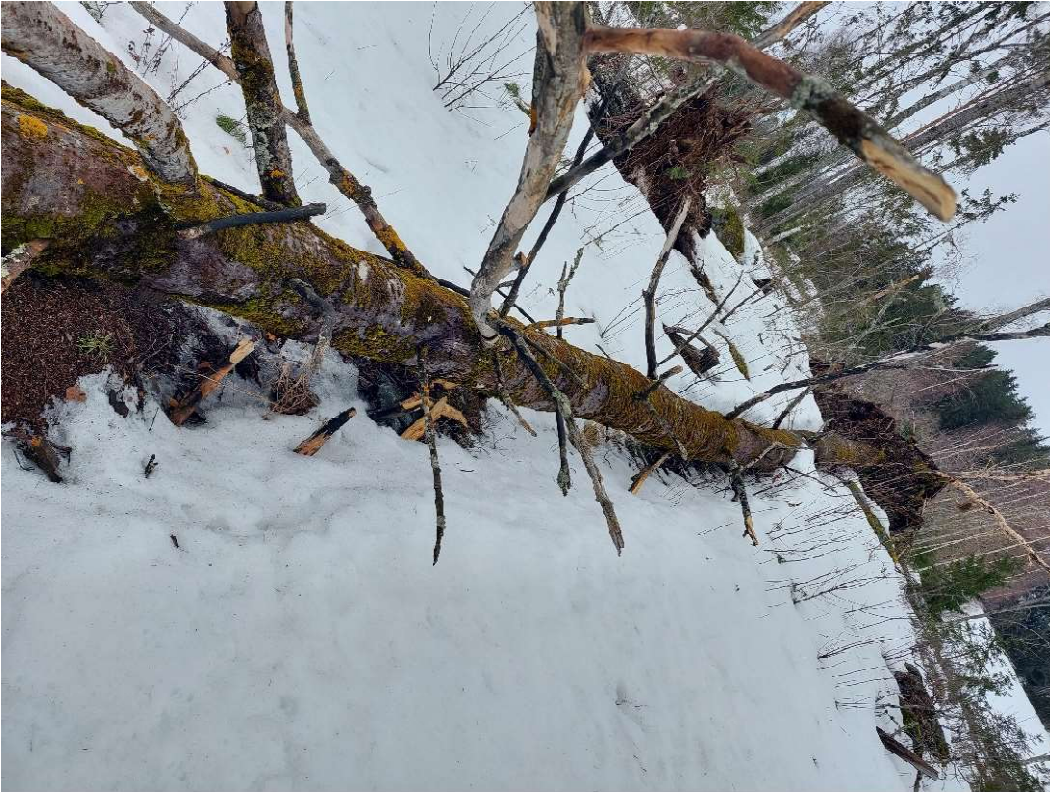
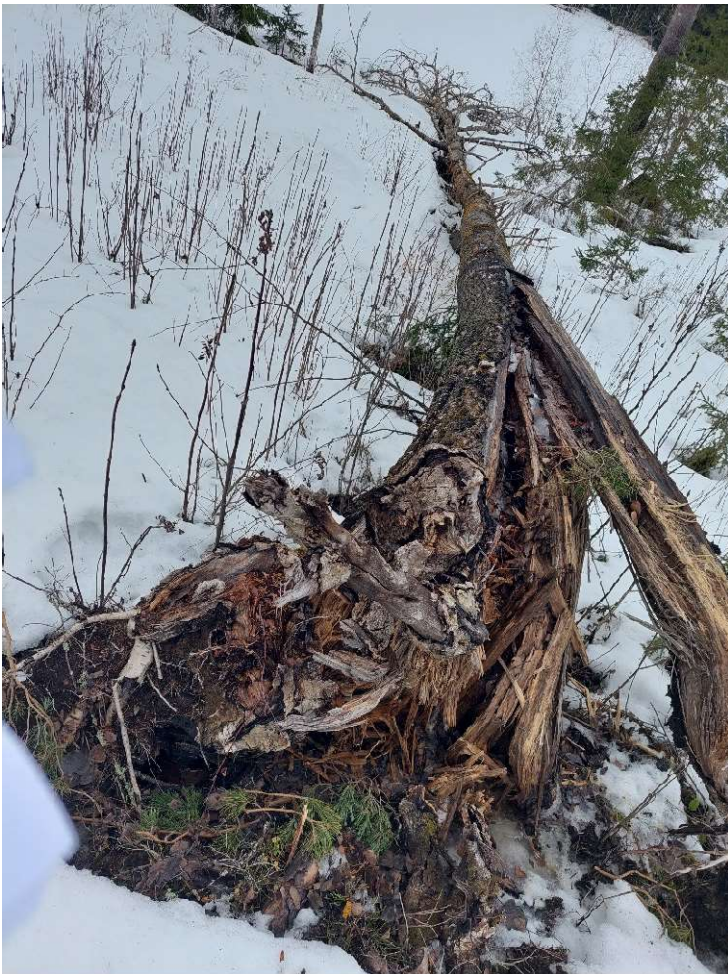
Alueella oli muutamia  
tuulenkaatoja.
