Vesilahden osayleiskaava

Rakennetun kulttuuriympäristön selvitys

Vesilahden kunta

14.10.2022

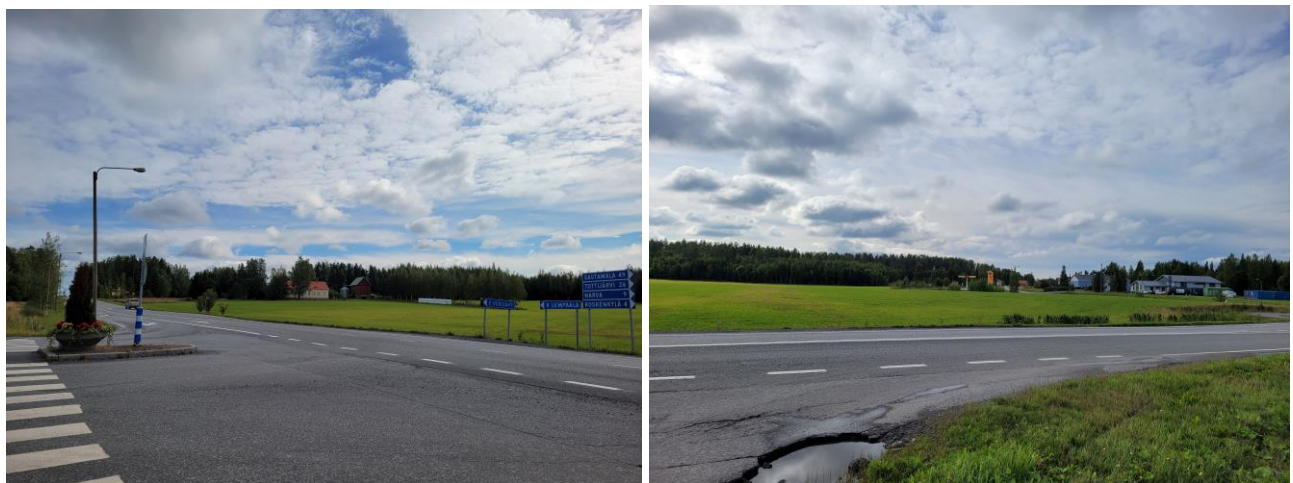
Kuva 2 Vesilahdentien varrella selvitysalueella on sekä sen vanhinta rakennuskantaa, kuten tien varrella näkyvä Kesolan tila (vasemmalla), että alueen uusimpia teollisuusrakennuksia (oikealla).

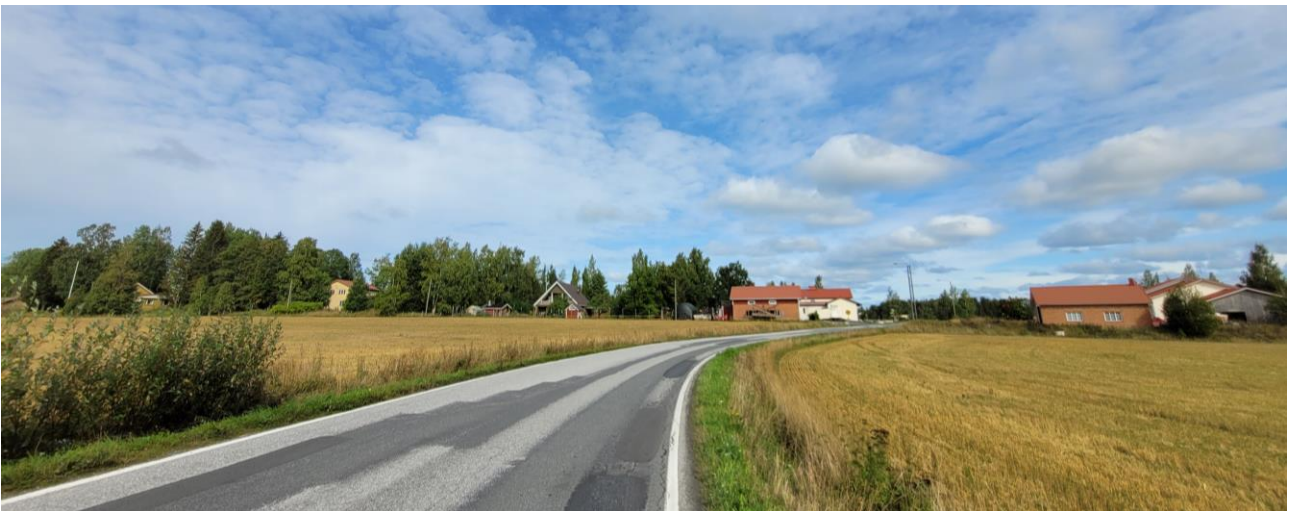
Kuva 4 Valkkistentien ja siitä haarautuvan Kilpalantien varrelle on sijoittunut suuri osa selvitysalueen rakennuskannasta.

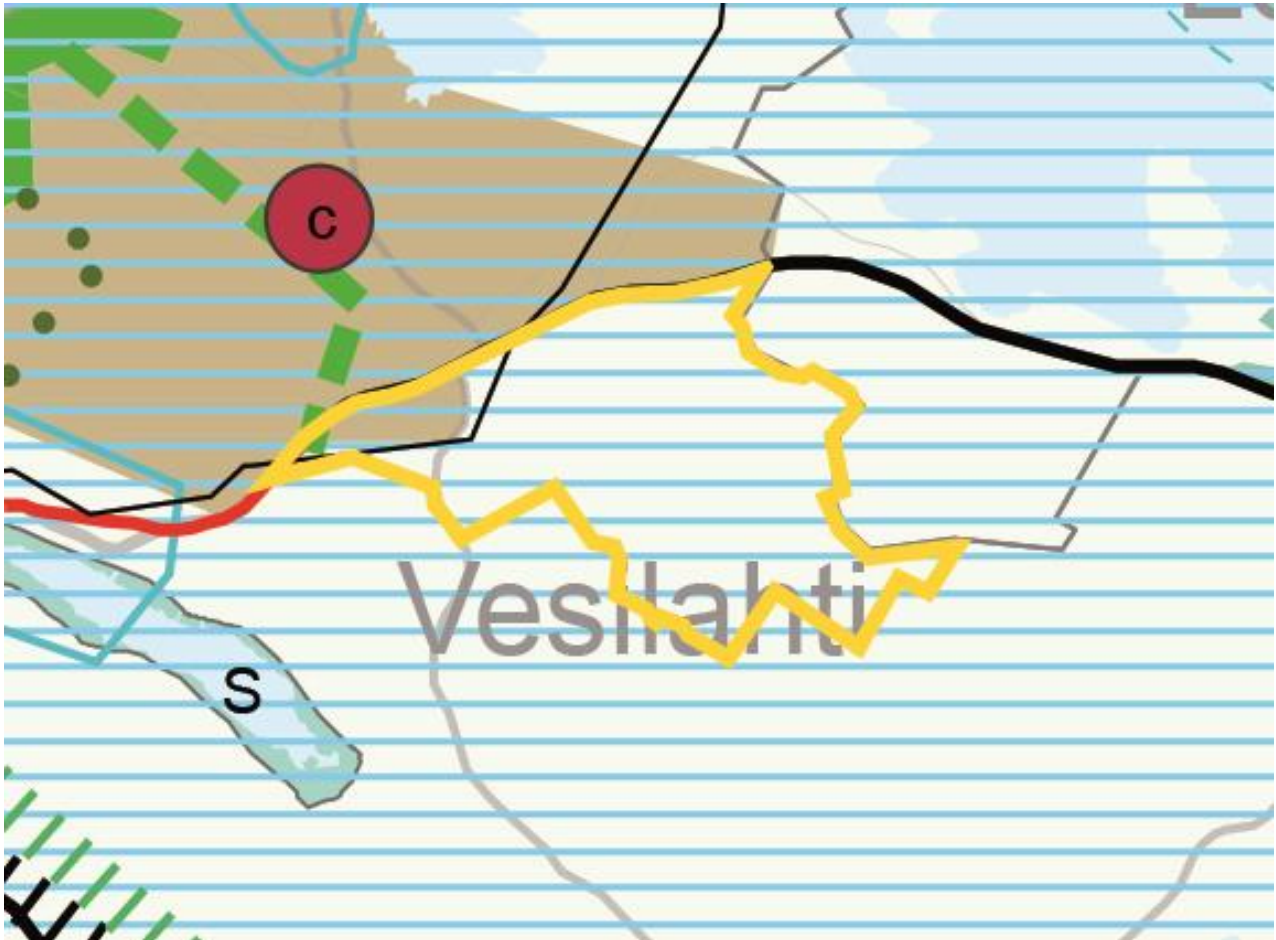
Kuva 5 Ote Pirkanmaan maakuntakaava 2040:sta. Selvitysalue on rajattu kuvaan keltaisella. (Kuva: Pirkanmaan Maakuntakaava 2040)

Selvitysalueella on voimassa Pirkanmaan maakuntakaava 2040, joka on saanut lainvoiman 8.6.2017. Maakuntakaavassa selvitysalue on osa laajempaa kasvutaajamien kehittämisvyöhykettä, jonka kaavamääräyksen kehittämissuosituksessa todetaan: ”Yksityiskohtaisemmassa suunnittelussa tulee erityistä huomiota kiinnittää liikennejärjestelyihin, erityisesti joukkoliikenteen mahdollistavaan yhdyskuntarakenteeseen, infrastruktuuriin, palvelujen saavutettavuuteen, toimiviin virkistysalueisiin sekä luonto-, maisema- ja kulttuuriympäristöarvojen turvaamiseen.”

Alue on myös osa valtakunnallisesti arvokkaaksi esitettyä ja maakunnallisesti arvokas maisema-aluetta Vesilahden kulttuurimaisema. Vesilahden kulttuurimaisema on määritelty valtakunnallisesti arvokkaaksi jo vuoden 1995 periaatepäätöksessä. Suunnittelumääräysten mukaan: ”Alueen yksityiskohtaisemmassa suunnittelussa, rakentamisessa ja käytössä on varmistettava, että valtakunnallisesti ja maakunnallisesti merkittävät kulttuuriympäristöjen ja luonnonperinnön arvot säilyvät. Avointen maisematilojen säilymiseen ja uusien rakennuspaikkojen sijaintiin on kiinnitettävä erityistä huomiota.”

Selvitysalueen länsiosassa on pieni taajamatoimintojen alueeksi merkitty kohta. Suunnittelumääräyksissä mainitaan kulttuuriympäristöstä seuraavaa: *"Uusi rakentaminen ja muu maankäyttö on sovittava ympäristöönsä tavalla, joka vahvistaa alueen omaleimaisuutta. Alueen suunnittelussa on kiinnitettävä erityistä huomiota kulttuuriympäristön, maiseman ja luontoarvojen säilymiseen."*

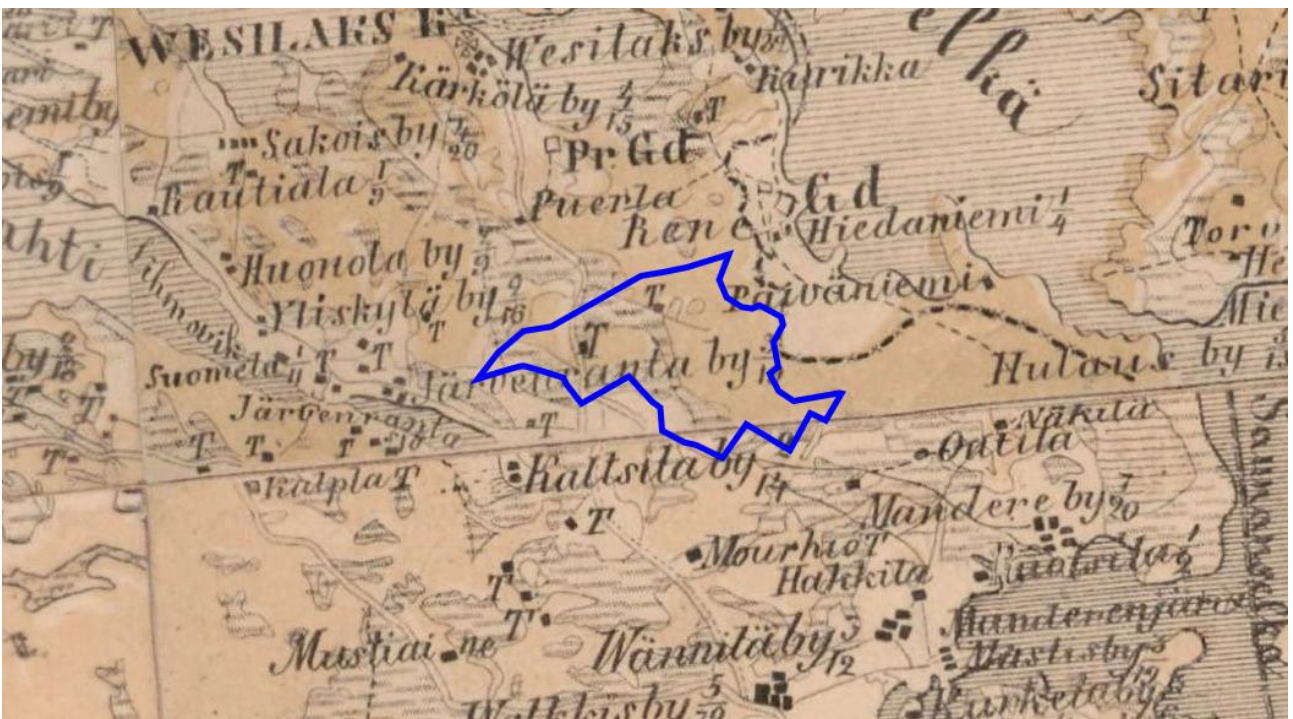
Kuva 8 Kalmbergin kartastossa vuosilta 1855–56 on selvitysalueella kaksi torppaa, jotka ovat todennäköisesti nykyisten Kesolan ja Kilpalan kantatiloja. Kilpalan torpan vieressä kulkee Vesilahti – Valkkinen tielinja. (Kuva: Kansallisarkisto)

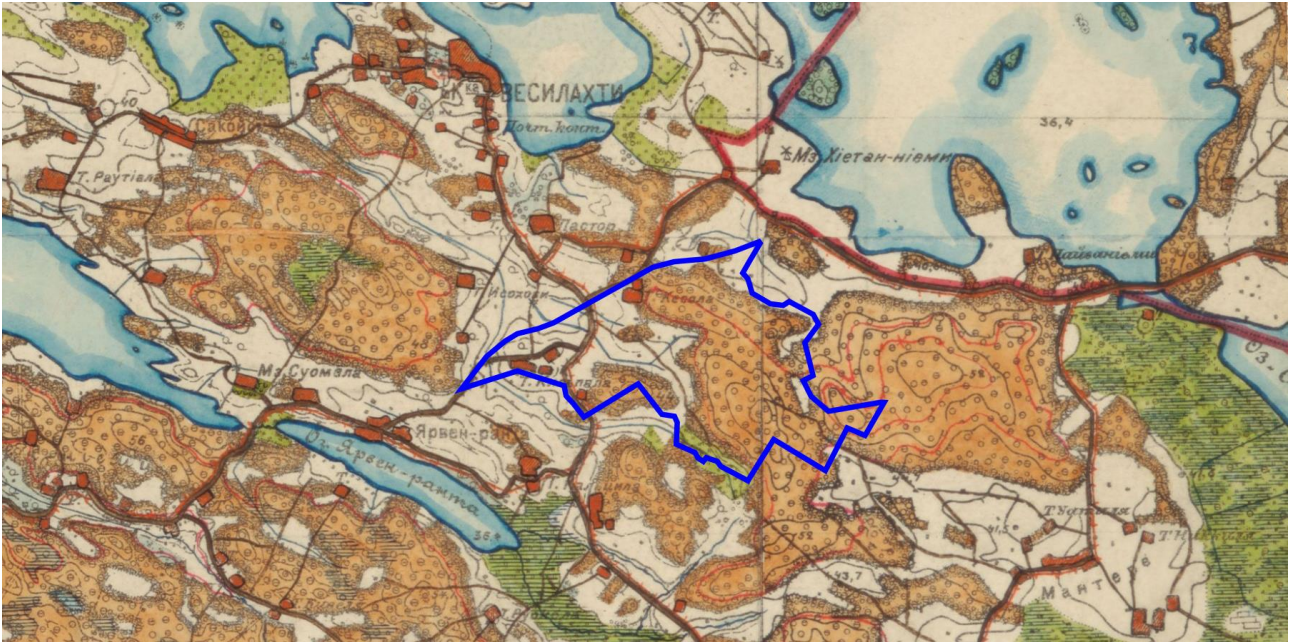
Kuva 9 Vuoden 1909 venäjänkieliseen Senaatin karttaan on merkitty Kilpalan ja Kesolan tilat, jotka molemmat muodostuvat useammasta rakennuksesta. Kilpalan tila on laajentunut molemmin puolin Vesilahti – Valkkinen tielinjaa. Asutus on keskittynyt pääosin vesistön äärelle, ja maisema alkaa olla viljelysvoittoista. (Kuva: Vanhat kartat)

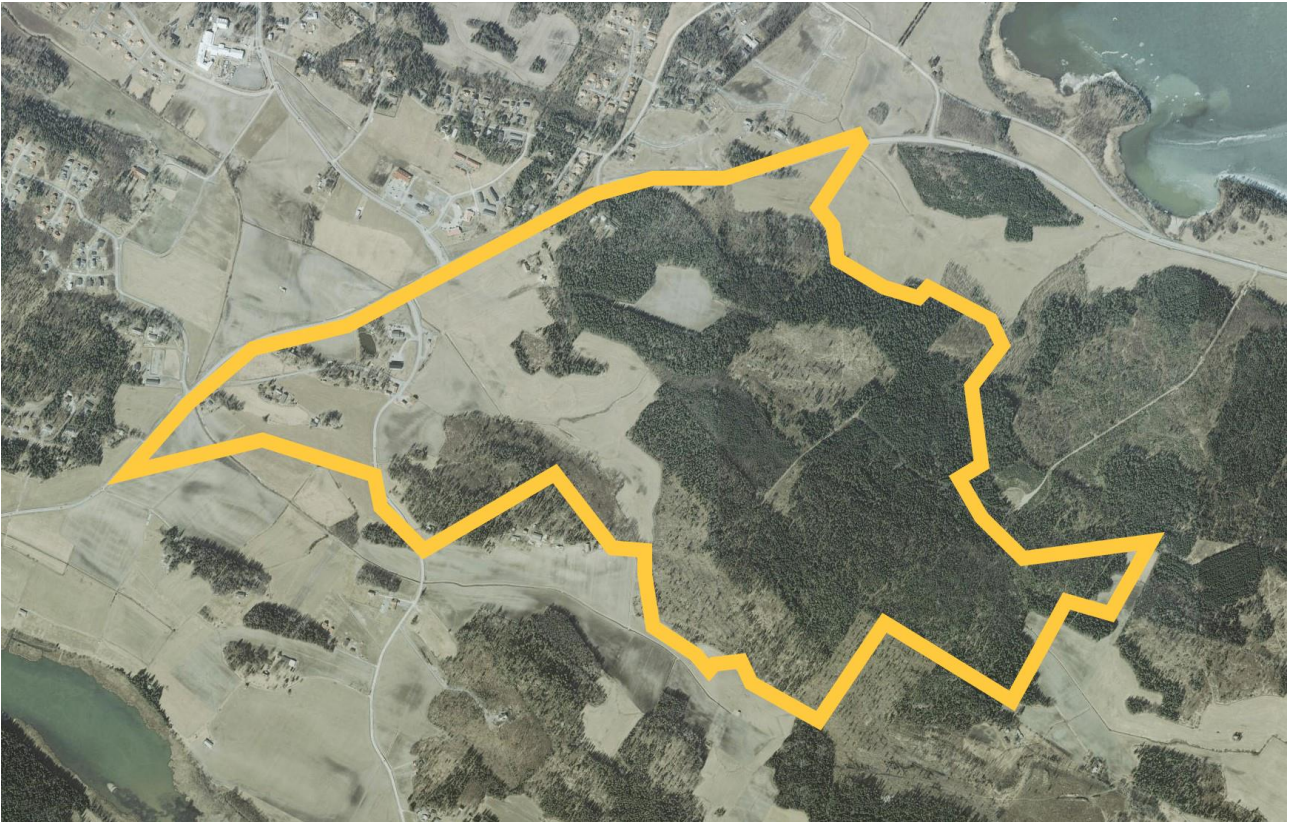
Kuva 17 Vuoden 2009 ortokuvassa merkittävin muutos on uuden tielinjauksen rakentaminen. Vesilahdentien rakentamisen myötä Kilpalantie ei ole enää alueella keskeinen kulkuväylä, ja se muutti myös Vesilahti – Valkkinen tielinjan linjausta liittymän kohdalla. Historiallinen tielinjaus on yhä hämärästi nähtävissä liittymän itäpuolella. Valkkistentien varteen, lähelle Vesilahdentietä on myös muodostunut uutta teollisuusrakentamista. (Kuva: Maanmittauslaitos)

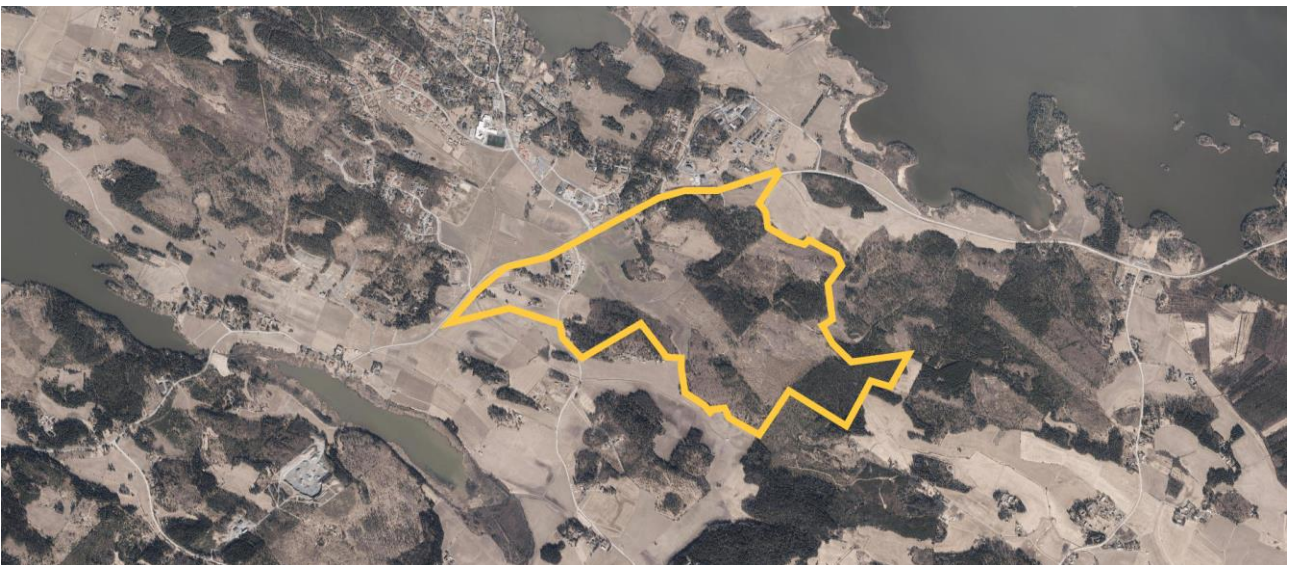
Kuva 18 Vuoden 2020 ortokuvassa näkyy selvitysalueen uusin rakennuskerros eli Valkkistentien teollisuusalueen täydentyminen. 2000-luvun myötä rakentaminen on laajentunut Kirkonkylän keskustasta uuden Vesilahdentien linjauksen varrelle. Alueen pelto- ja metsäalueet ovat pitkälti ennallaan. (Kuva: Maanmittauslaitos)

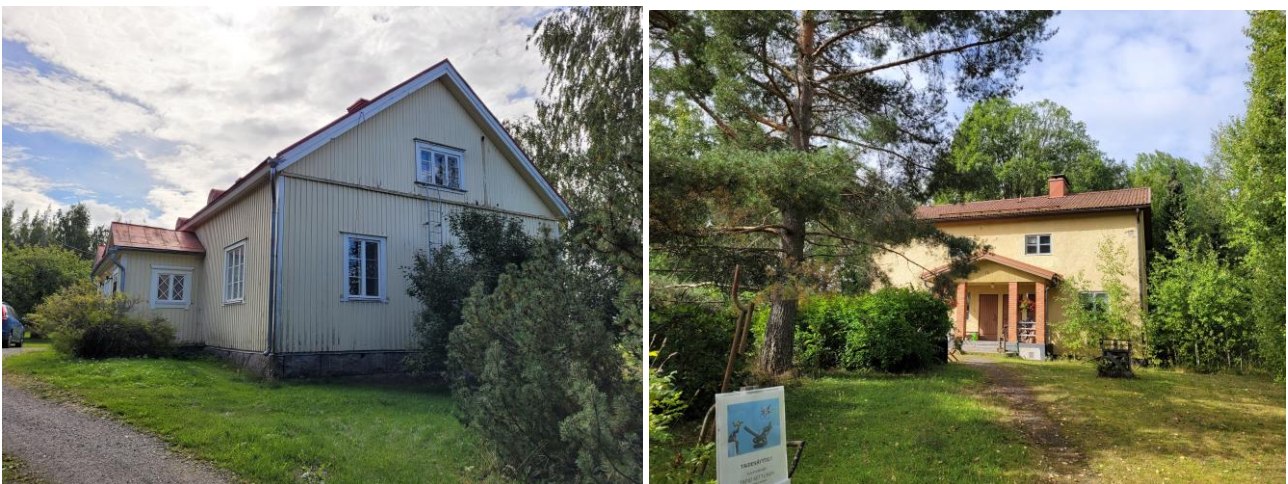
Kuva 23 Kesolan päärakennus vuodelta 1929 on alueen vanhin asuinrakennus (vasemmalla). Kovelon III:n päärakennus 1950-luvulta puolestaan on alueella poikkeava kohde sen julkisivurappauksen ansiosta (oikealla).

Alueella selkeänä suojelun arvoisena kohteena erottuu Kesolan päärakennus sekä pihapiirin riviaitta ja sauna. Myös Kovelon III:n asuinrakennus tulisi suojella, mutta sen yhteydessä on mahdollista käyttää

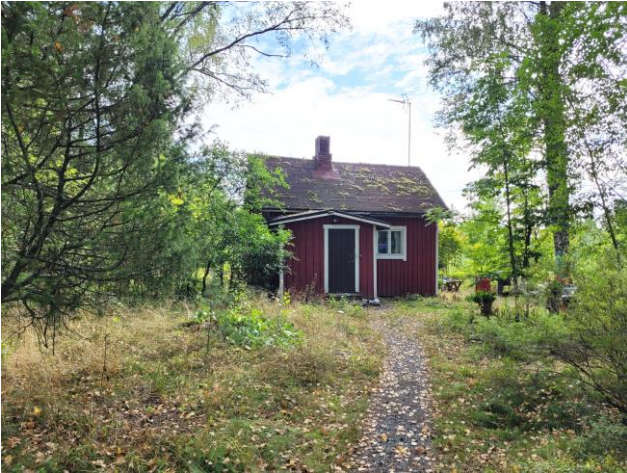
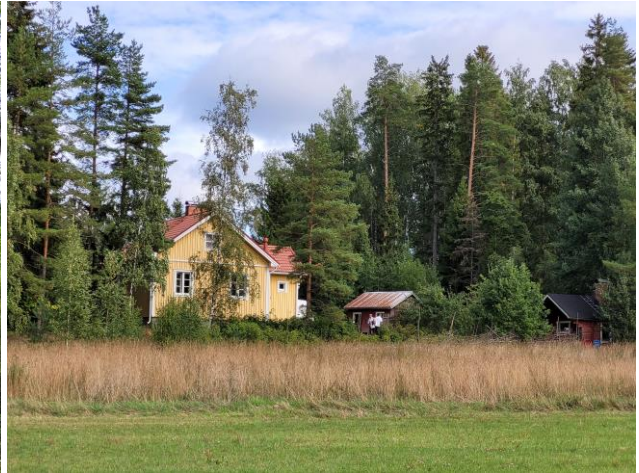
Kuva 24 Koivukumpu (vasemmalla) ja sen vieressä sijaitseva Pelpo (oikealla) on rakennettu 1940-luvun puolivälin tienoilla. Koivukumpu on vaatimattomampi ja pienikokoinen asuinrakennus.

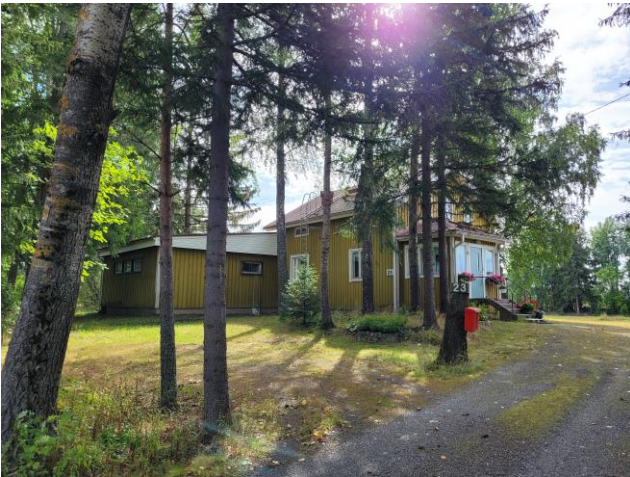
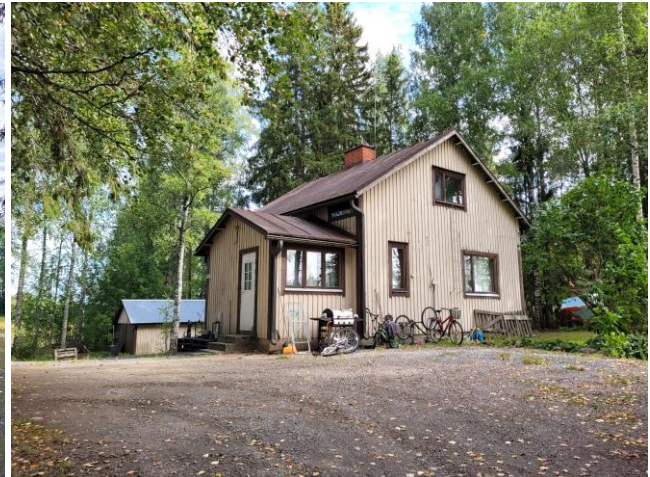
Kuva 25 Haavisto (vasemmalla) ja Maijanmäki (oikealla) ovat molemmat 1950-luvun alussa rakennettuja asuintaloja. Uudempia laajennuksia lukuun ottamatta, molemmat ovat aikansa tyyppisiä asuinrakennuskohteita.

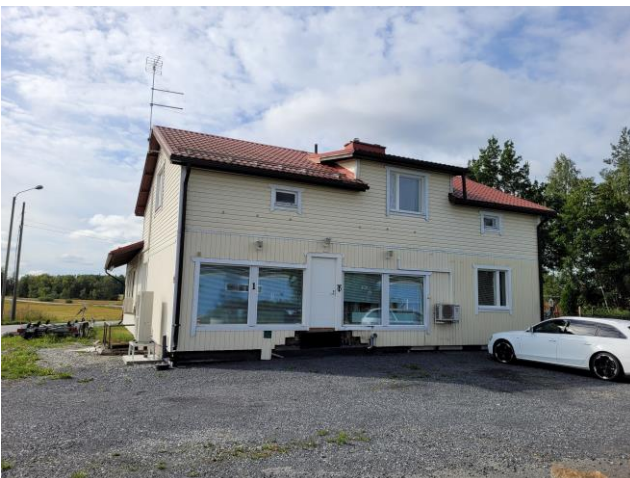
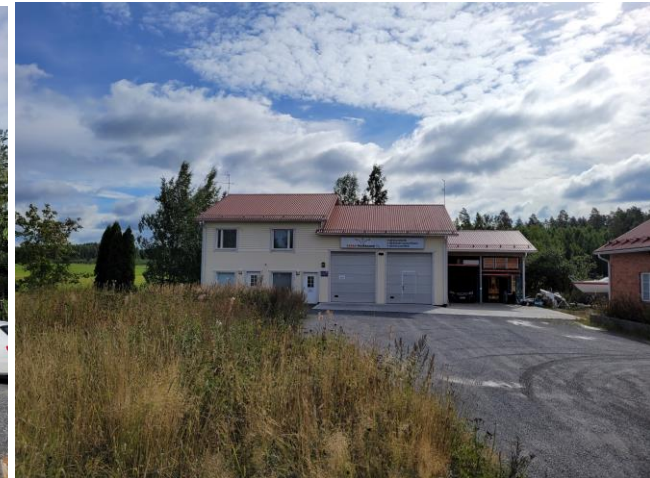
Kuva 26 Valkkistentien ja Kilpalantien risteyksessä olevat rakennukset Kukkaro (vasemmalla) ja Maatalouspaja (oikealla) ovat aikanaan olleet kauppa ja teollisuuspaja, mutta nykyään molemmat ovat asuinkäytössä.

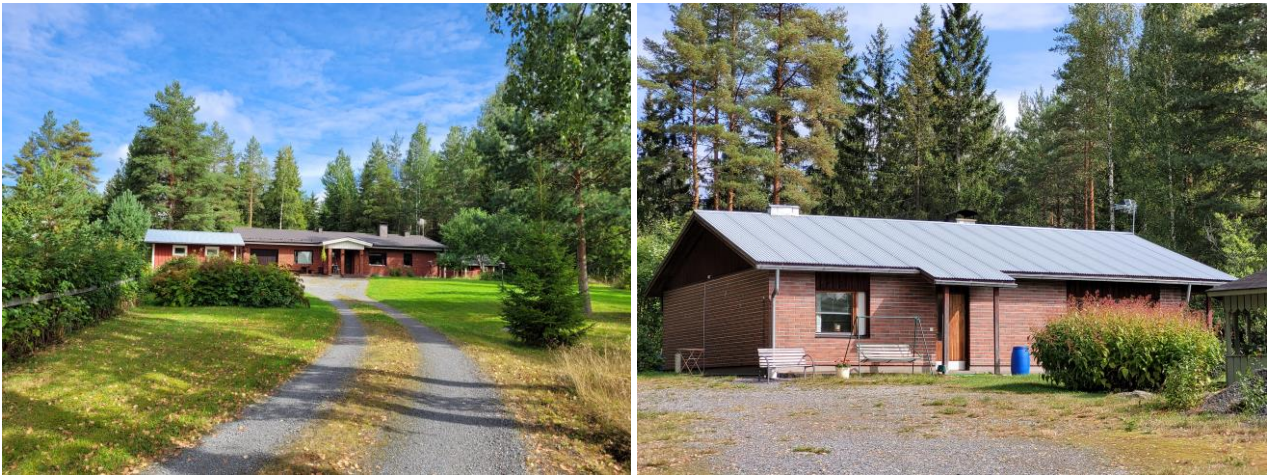
Kuva 27 Lotanmäki (vasemmalla) ja Mikanmäki (oikealla) ovat Muuranpolun varteen 1980-luvulla rakennetut tiilijulkisivuiset asuintalot.

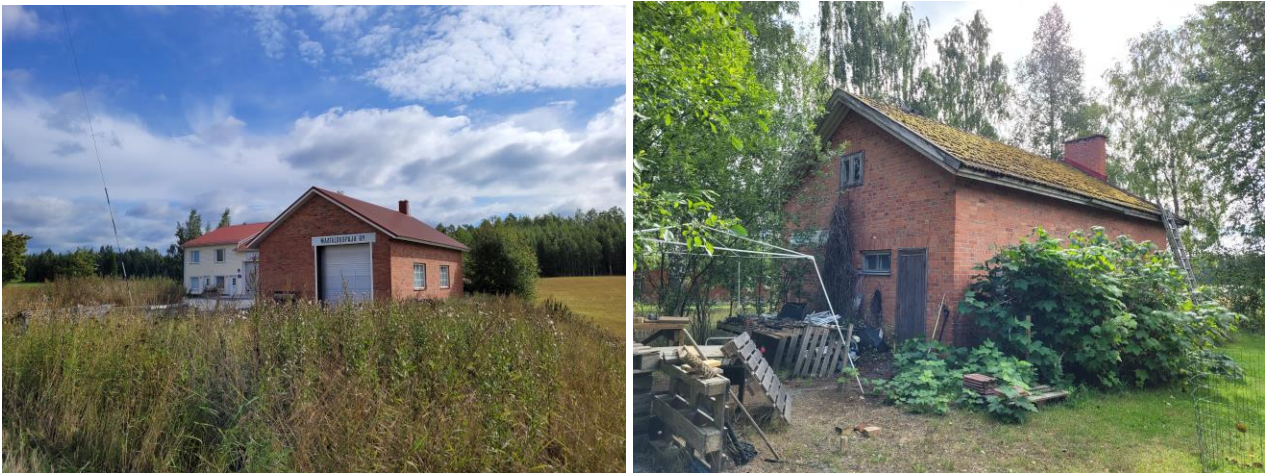
Kuva 28 Maatalouspajan 1950-luvulla rakennettu tiilirakenteinen talousrakennus (vasemmalla). Kovelon III:n piharakennuksessa on tiilisen rungon lisäksi myös punaiset kattotiilet (oikealla).

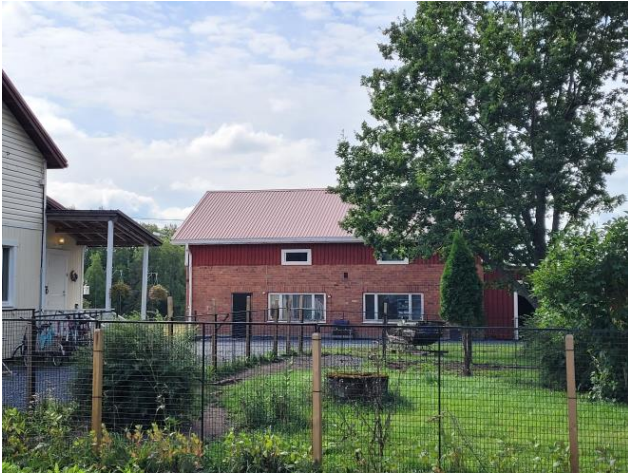
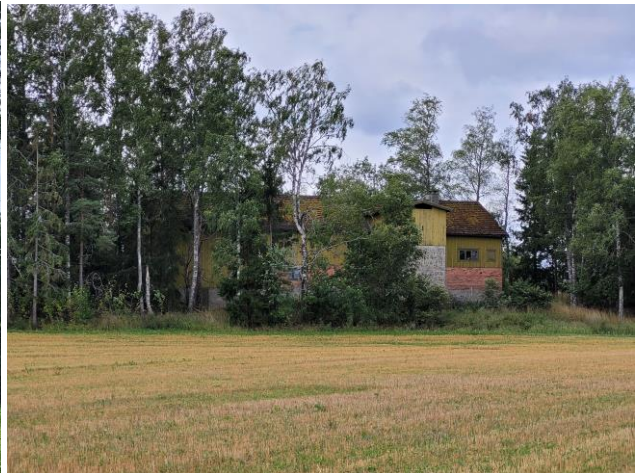
Kuva 29 Kukkaron piharakennuksessa on tiilirakenteinen alaosa, jota on laajennettu puurakenteella (vasemmalla). Haaviston suurikokoisessa talousrakennuksessa on betonilla osittain paikattu tiilirakenteinen alaosa sekä tiiliverhottu satulakatto (oikealla).

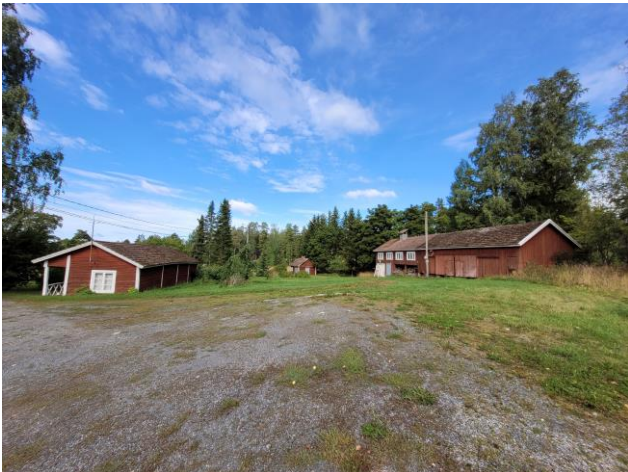
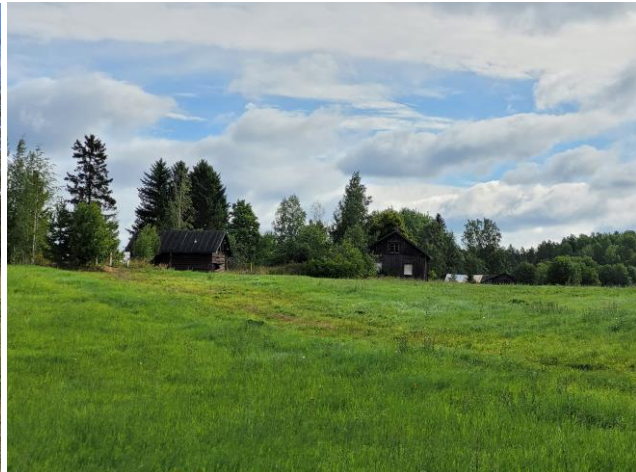
Kuva 30 Selvitysalueen Kesolan (vasemmalla) ja Kilpalan (oikealla) hirsirakenteisia talousrakennuksia, jotka sijoittuvat ympäri pihapiiriä.

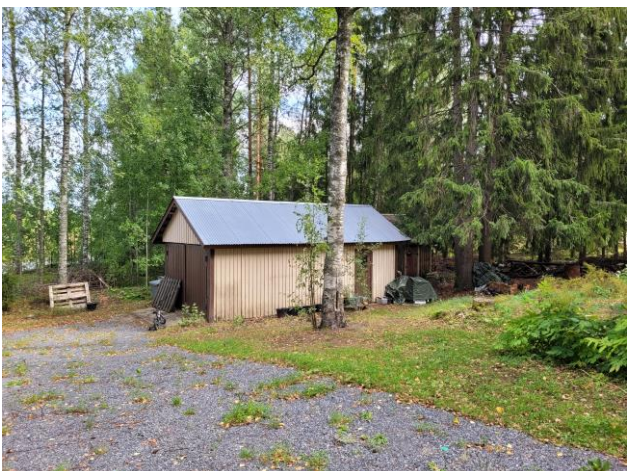
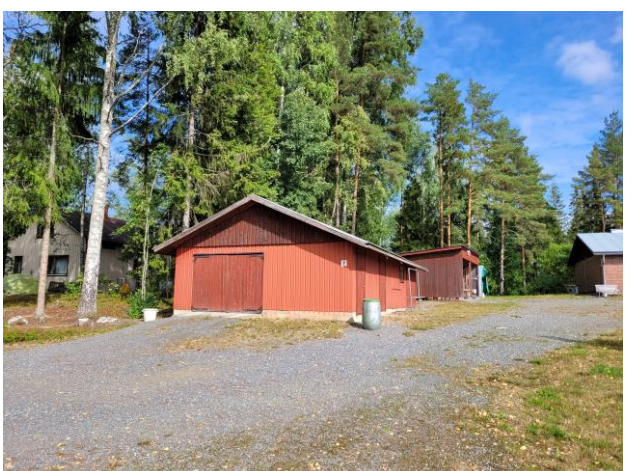
Kuva 31 Maijanmäen (vasemmalla) ja Mikanmäen (oikealla) pihapiirissä on puurakenteisia uudempia talousrakennuksia kuten autotalli ja puuvarasto.

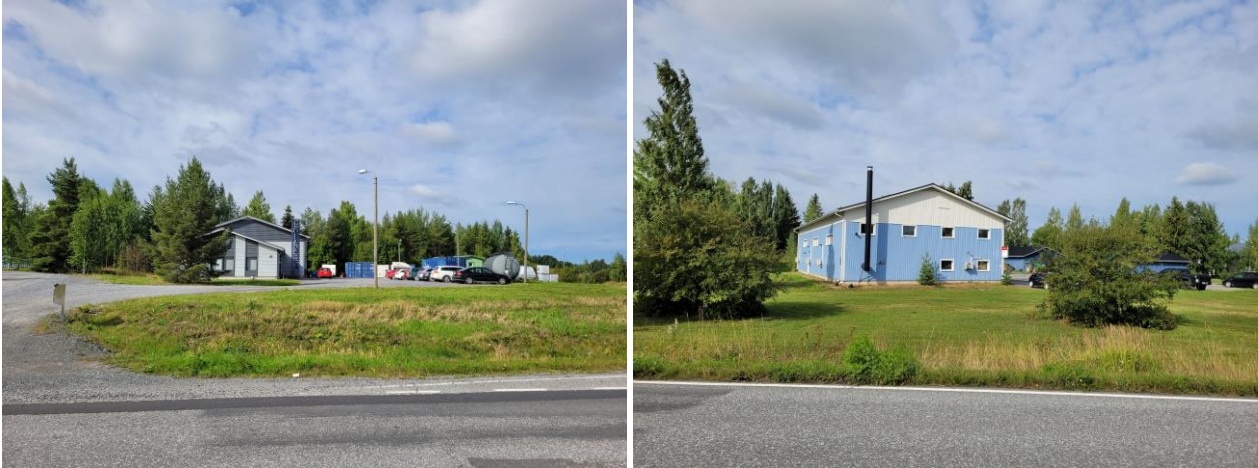
Kuva 32 Kovelonkulma (vasemmalla) ja Kovelonkulma (oikealla) ovat nykyaikaisia puurakenteisia pienteollisuusrakennuksia.

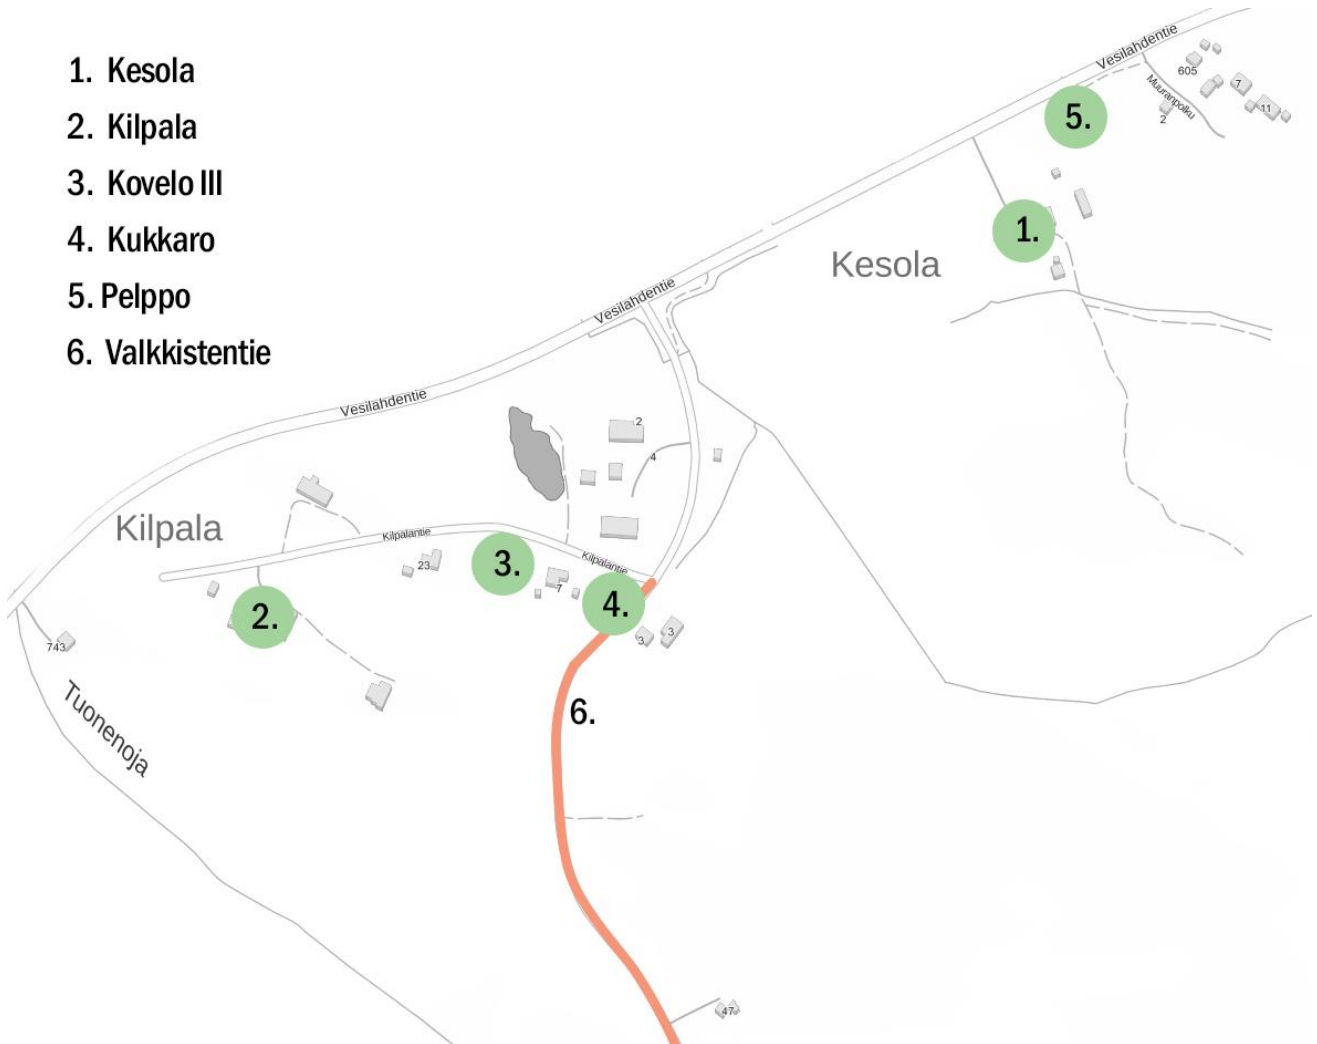
Kuva 33 Kohdekorteilla esiteltujen kohteiden sijainnit selvitysalueella.

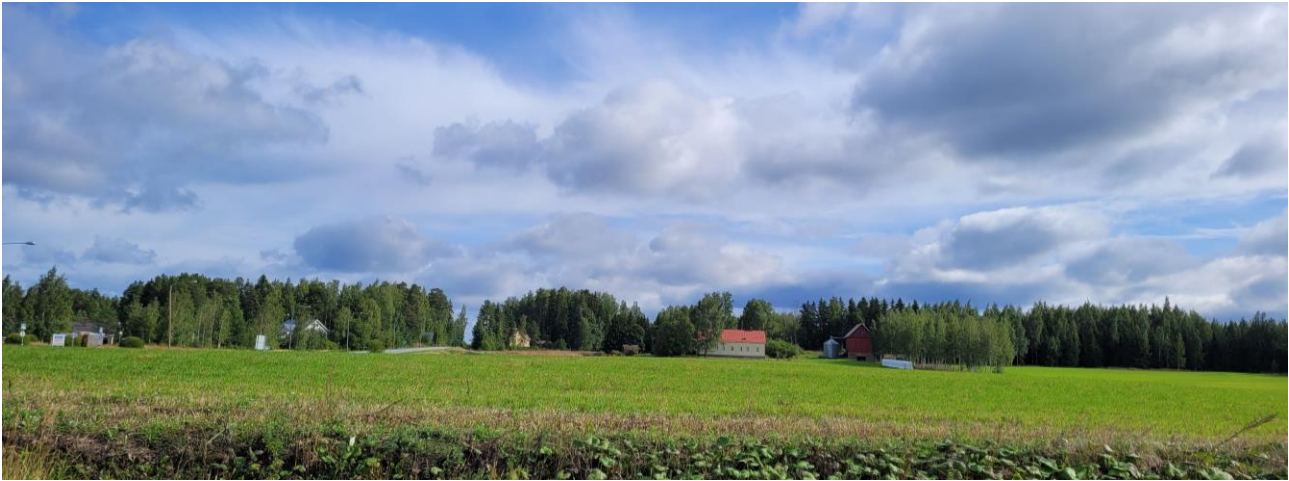
Kuva 34 Kesolan pihapiiri Valkkistentieltä katsottuna.

Kesola on Vesilahden Kirkonkylän kantataloja, ja se on siirretty nykyiselle paikalleen 1800-luvulla. Vuoden 1905 maakirjoissa on mainittu tilan verojen maksetun suoraan kruunulle. Kesolalla on siis keskeinen osa Vesilahden paikallishistoriassa ja alueen kehittymisessä. Kesolan pihapiiri on maisemassa kauas erottuva ja edustava kokonaisuus Vesilahdentien varrella. Päärakennus ja talousrakennukset täydentävät ympärillä olevaa avointa peltomaisemaa.

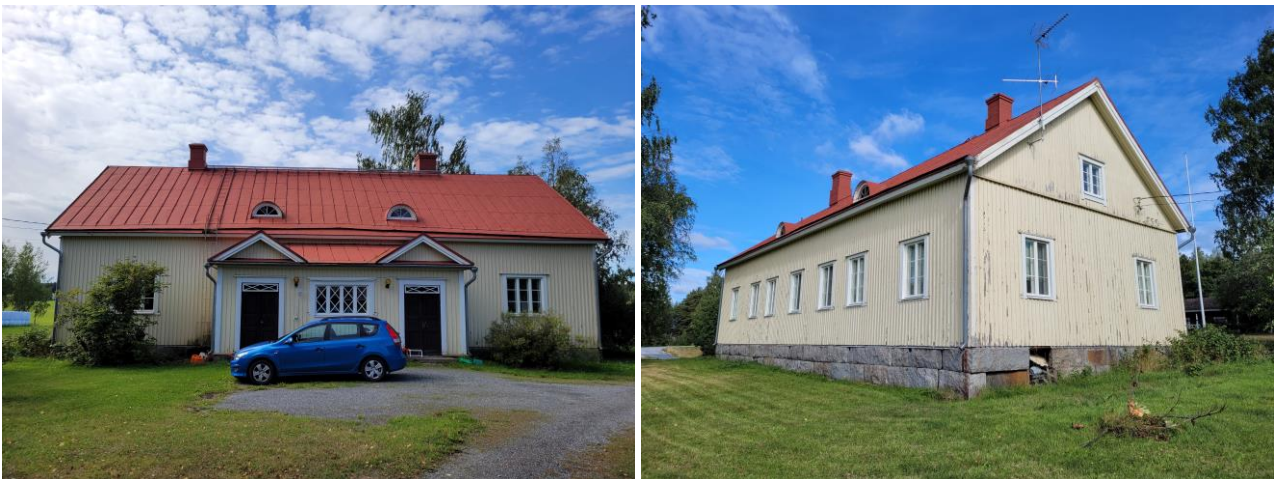
Nykyinen päärakennus on valmistunut vuonna 1929, ja pihapiirin hirsirakennukset ovat suurilta osin 1900-luvun alusta. Päärakennuksessa on vaaleankeltaiseksi maalattu pystyverhous ja punainen konesaumattu peltikatto. Valkokarmiset ikkunat ovat pääosin kuusiruutuisia ja sokkeli lohkokiveä. Rakennuksen kuisti on kaksiosainen, ja laidoilla sijaitsevien ovien välissä on koristeellinen ikkuna. Molempien sisäänkäyntien yläpuolella on lunetti-ikkuna. Riviaitta, sauna, varasto sekä viljasäilö ovat satulakattoisia ja tiilikatettuja lukuun ottamatta viljasäilöä, jossa on vihreä konesaumattu peltikate. Talousrakennukset ovat puurakenteisia, ja julkisivut ovat punaiseksi maalattuja.

Kuva 35 Kesolan päärakennus on symmetrinen ja hienovaraisesti koristeellinen suurikokoinen asuinrakennus.

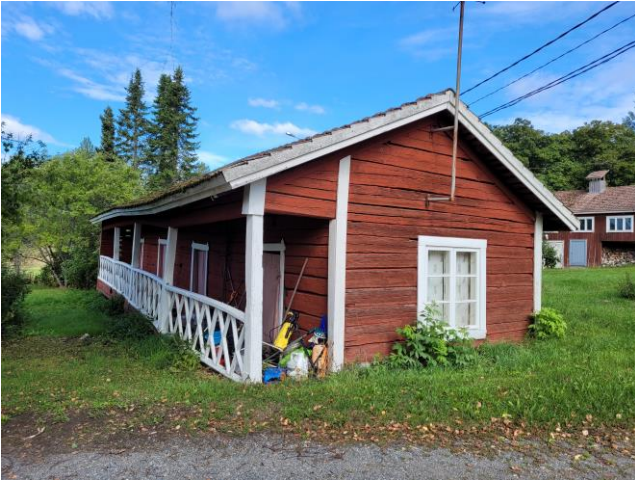
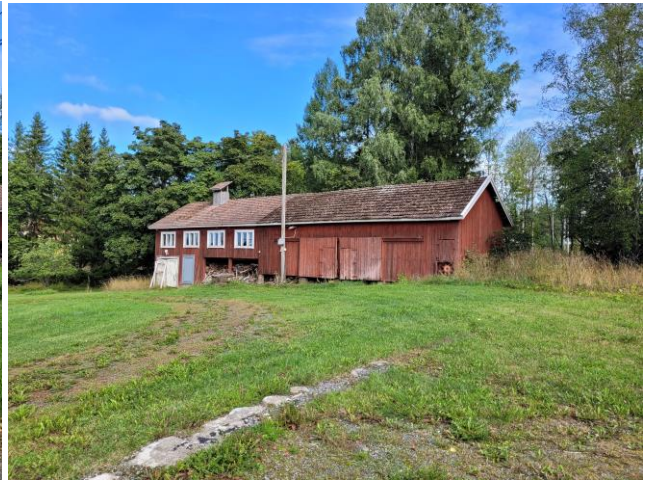
Kuva 36 Päärakennusta vastapäätä sijaitsee 1900-luvun alun riviaitta (vasemmalla), jonka takana on uudempi ja suurikokoinen varastorakennus (oikealla).

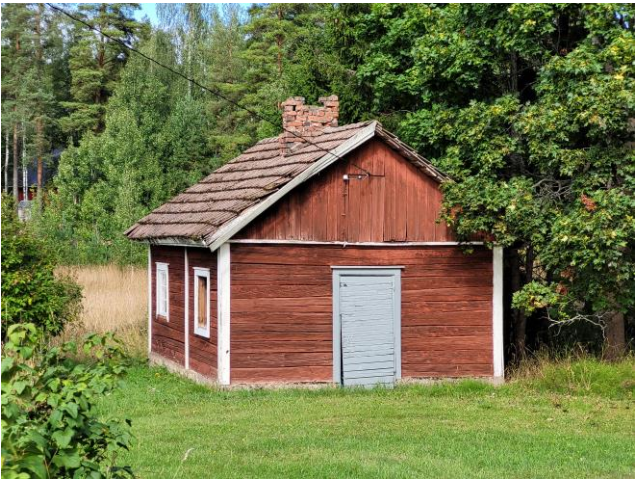
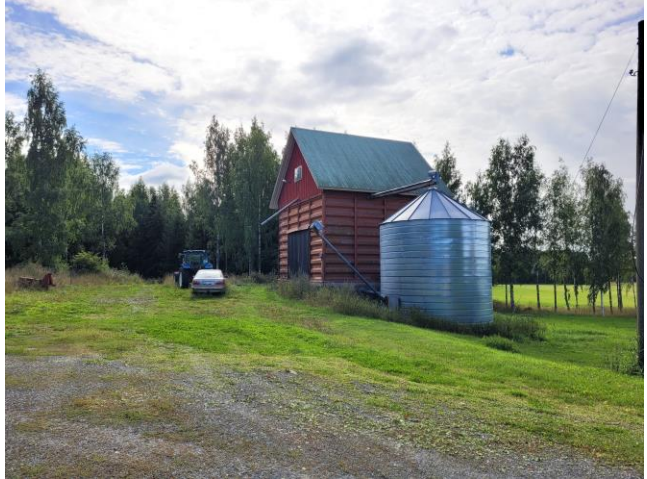
Kuva 37 1930-luvulta oleva saunarakennus on pienikokoinen ja lähimpänä Vesilahdentietä (vasemmalla). Viljasäilö on rakennuksista uusin, ja siinä on punainen profiloitu metallijulkisivu ja harkkoperustus (oikealla).

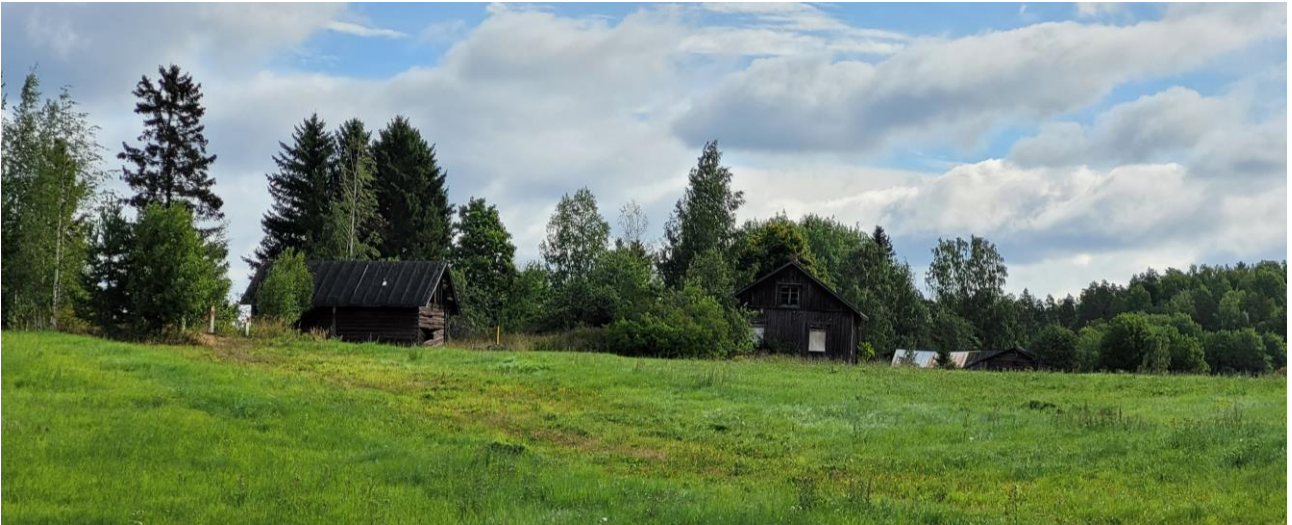
Kuva 38 Kilpalan talousrakennuksia Vesilahdentieltä katsottuna.

Kilpalan tilalla on pitkä historia, ja sen alueella on ollut torppa 1800-luvun puolivälin karttojen mukaan. Vuoden 1905 maakirjoissa on mainittu Kilpalan olleen palkkatalo. Palkkatalo oli maakirjataloa, jonka verotuotto määrättiin ruotujakolaitoksen järjestämisen yhteydessä jonkun sotilas- tai siviilivirkamiehen palkkaukseen. Vuonna 1910 Kilpalan perintötila myytiin huutokaupalla.

Pitkästä historiastaan huolimatta Kilpalan alueella ei nykyään ole jäljellä kuin hajanaisia talousrakennuksia. Suurin osa rakennuksista on hirsirakenteisia sekä satulakattoisia, ja niiden julkisivut ovat olleet punaiseksi maalatut. Alueen uusin rakennuskanta on rakennettu 1980-luvulla, ja vanhimmat ovat todennäköisesti 1800-luvulta.

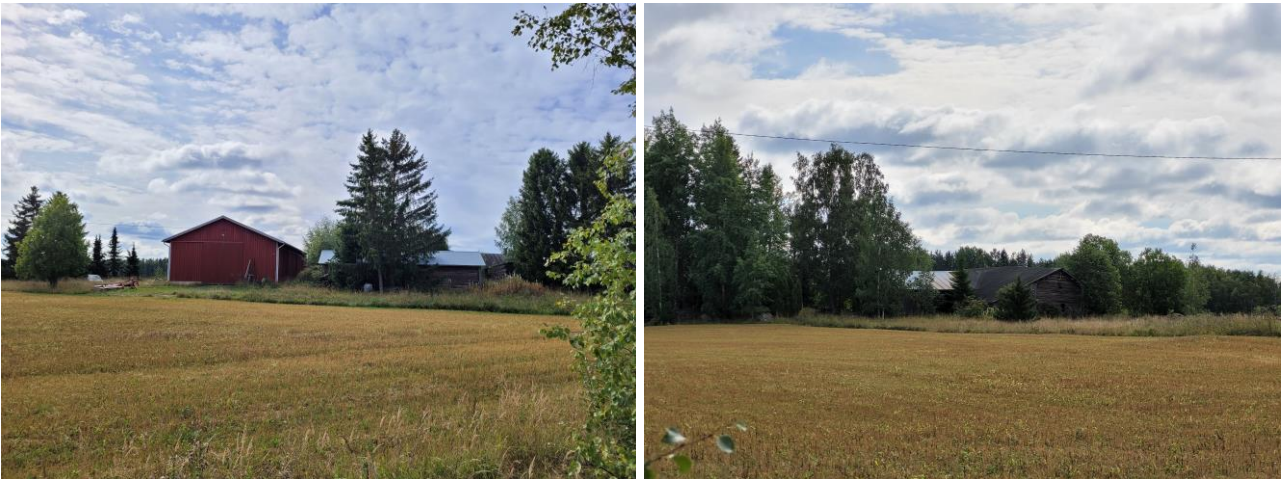
Kuva 39 Tilan rakennukset maisemassa Kilpalantieltä katsottaessa.

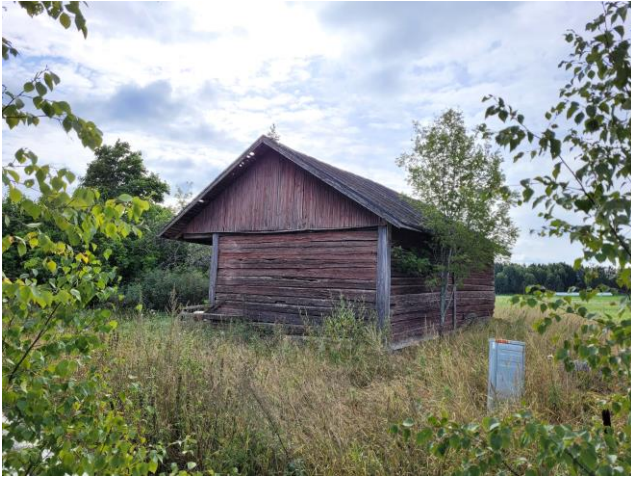
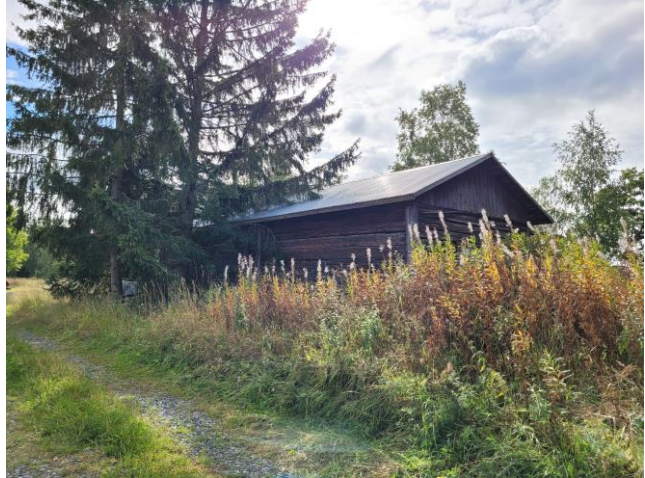
Kuva 40 Kilpalantietä lähimpänä sijaitsevat kaksi suorakaiteen muotoista, hirsirakenteista talousrakennusta.

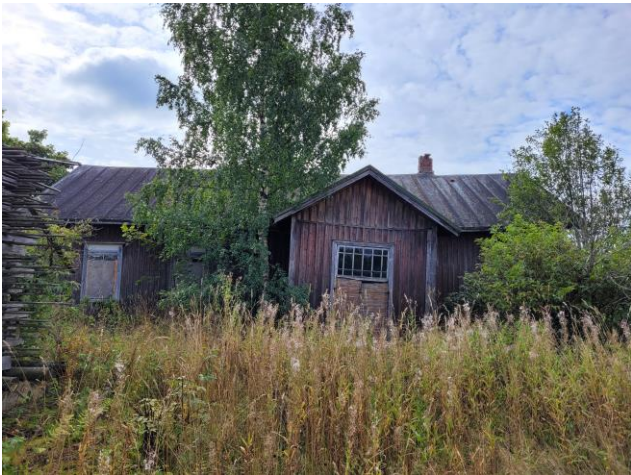
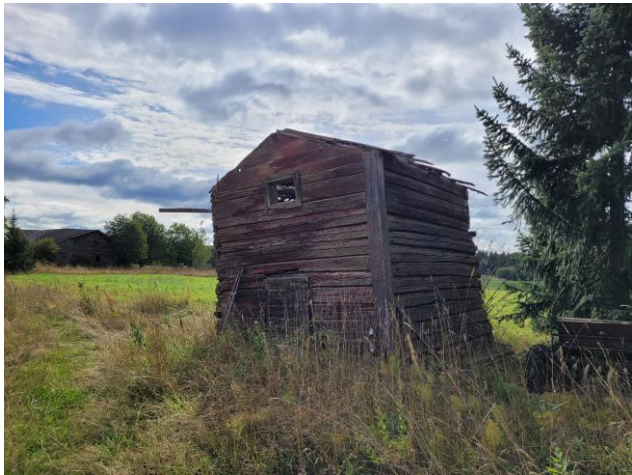
Kuva 41 Vanhassa talousrakennuksessa on julkisivusta ulospäintyöntyvä sisäänkäyntiosa, ja oven yläpuolella on koristeellinen ikkuna (vasemmalla). Vanha aittarakennus on pienimittakaavainen ja ajan kuluttama (oikealla).

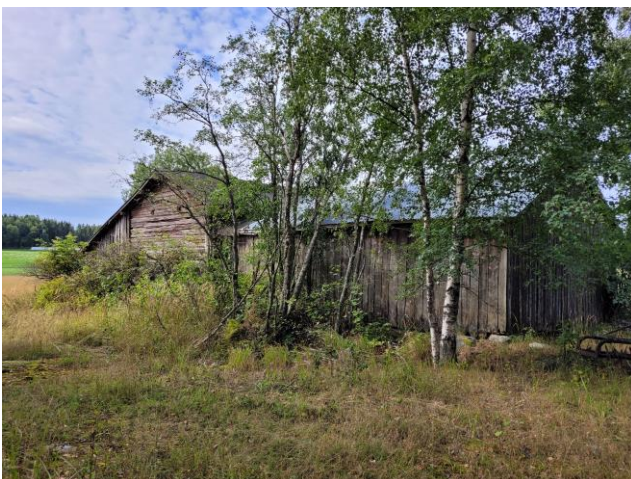
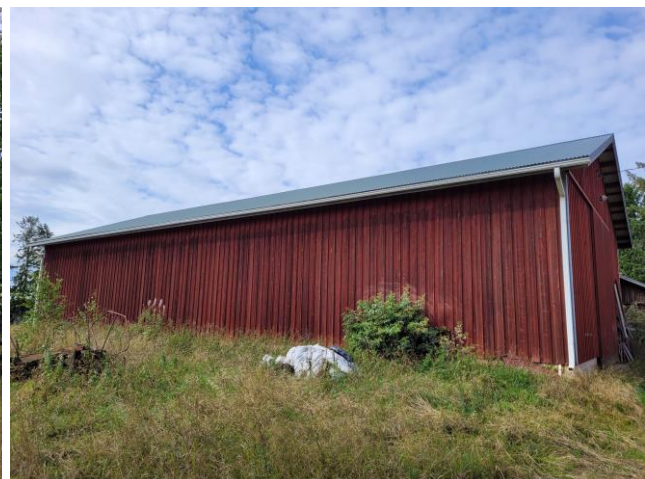
Kuva 42 Hirsirakenteinen L-mallinen talousrakennus (vasemmalla) ja varastorakennus, joka on talousrakennuskokonaisuuden uusin kohde (oikealla).

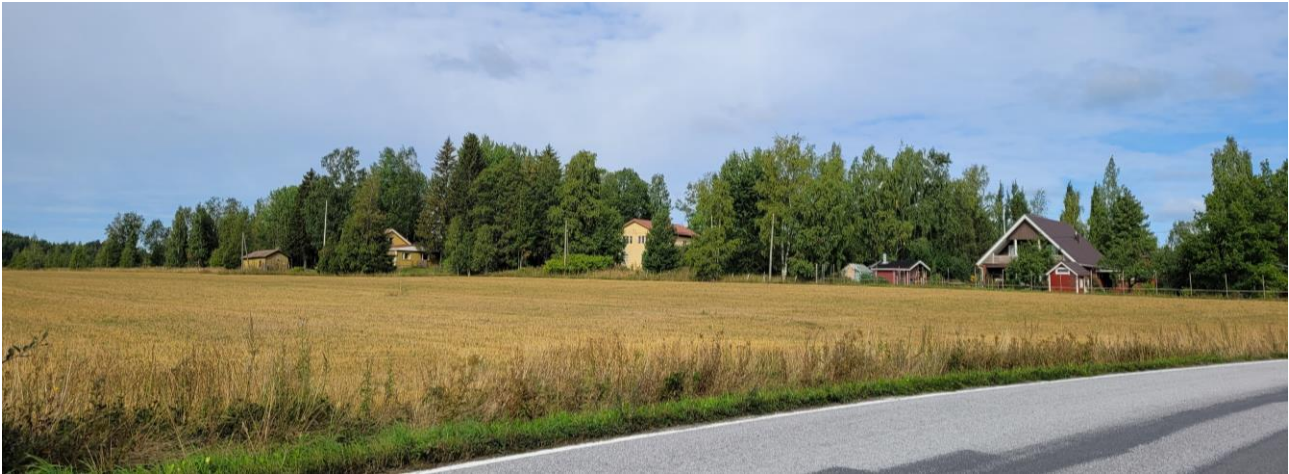
Kuva 43 Kovelon III:n päärakennus on näkyvässä Haaviston ja Kovelon II:n välissä puiden keskellä.

Kovelon asuinrakennus on valmistunut 1950-luvun alussa Kilpalantien varrelle. Lähellä sijainneella tiilitehtaalla on kiinteä yhteys rakennuksen valmistumiseen, sillä asuinrakennuksessa on ollut tiilitehtaan toimisto sekä isännöitsijän ja tiilimestarin asunnot. Tiilitehtaan vaikutuksesta myös niin asuinrakennuksen kuin talousrakennuksen materiaalina on käytetty tiiltä, joka kuitenkin tehtaan läheisyydestä huolimatta on alueella poikkeuksellinen asuinrakennusten rakennusmateriaali. Kovelon III on siis rakennushistoriallisesti ja paikallishistorian kannalta merkittävä rakennetun kulttuuriympäristön kohde.

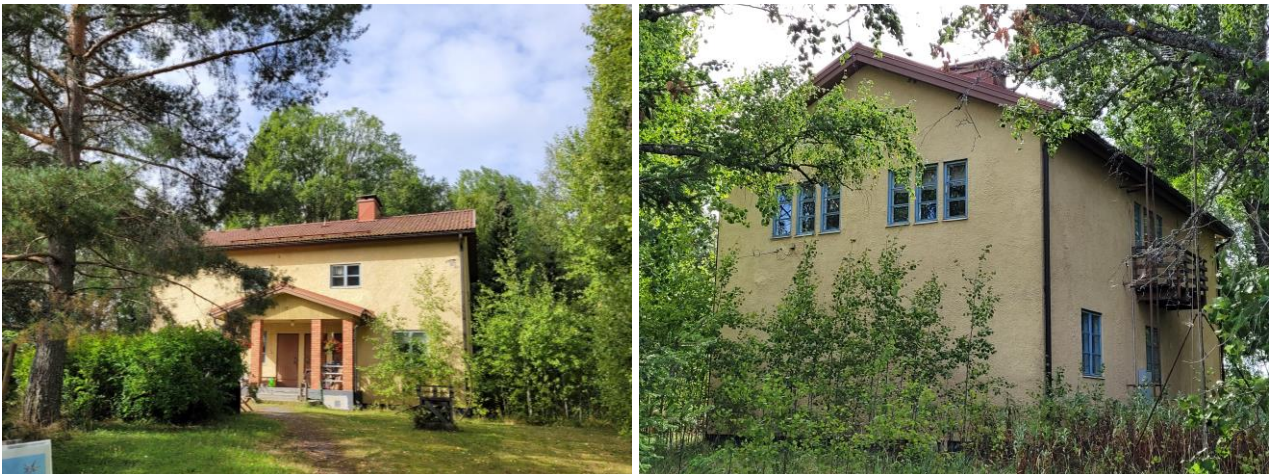
Kaksikerroksisessa asuinrakennuksessa on vaaleankeltainen rapattu julkisivu ja tiilikatettu satulakatto. Ikkunat ovat moniruutuisia, ja sisäänkäynnin edessä on tiilipilareiden varassa seisova pieni avokuisti. Takajulkisivulla on pieni parveke. Talousrakennuksen julkisivussa näkyy tillimuuraus, ja satulakattolla on punainen tiilikate.

Kuva 44 Asuinrakennuksen pääjulkisivu (vasemmalla) sekä rakennuksen pääty Kilpalantieltä katsottuna (oikealla).

kevyempää suojelumerkintää. Valkkistentie on niin ikään alueella merkittävä rakennetun kulttuuriympäristön kohde, joka tulisi huomioida aluetta kehitettäessä.
