Vesilahden osayleiskaava

Rakennetun kulttuuriympäristön selvitys

Vesilahden kunta

14.10.2022

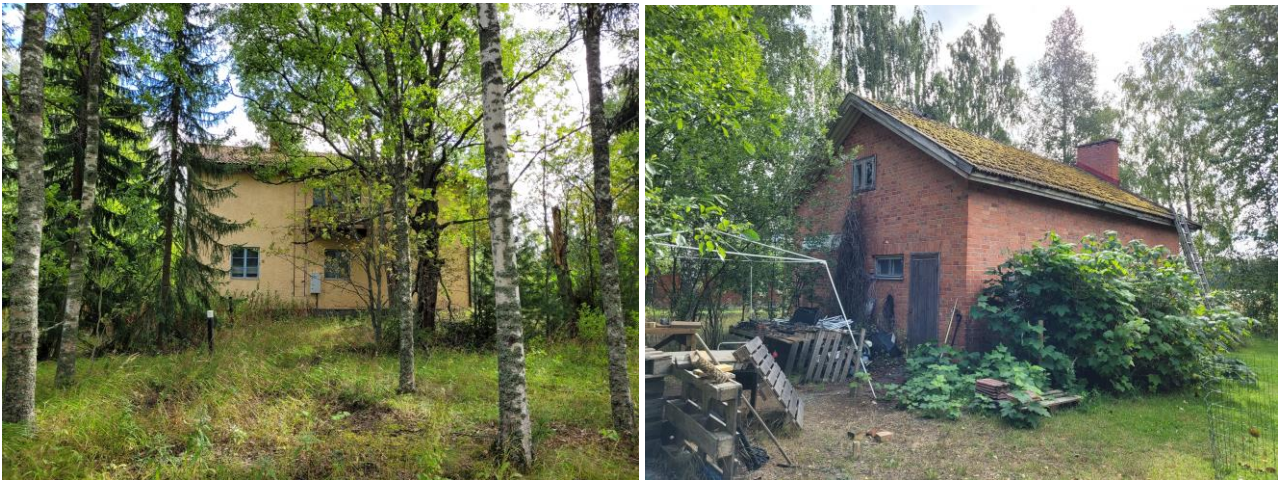
Kuva 45 Asuinrakennuksen takajulkisivu (vasemmalla) ja tiilirakenteinen talusrakennus (oikealla).

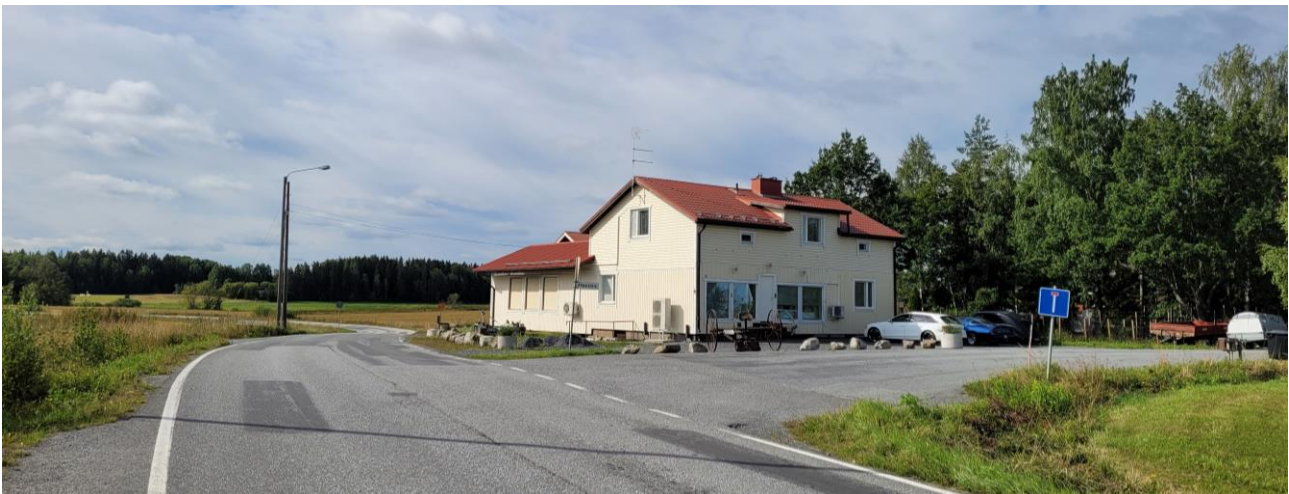
Kuva 46 Kukkaro on näkyvällä paikalla Valkkistentien ja Kilpalantien risteyksessä.

Kukkaron rakennus on rakentunut Valkkistentien ja Kilpalantien risteykseen 1950-luvun alussa, jolloin alueelle muodostui pienimuotoinen kauppa- ja yritystoiminnan kokonaisuus. Alkujaan Kukkaron rakennus oli kauppa, mistä kertoo sen sijainti maisemallisena kiintopisteenä aikansa keskeisten teiden risteyksessä. Ajan saatossa rakennusta on laajennettu, ja se on nykyään asuinkäytössä.

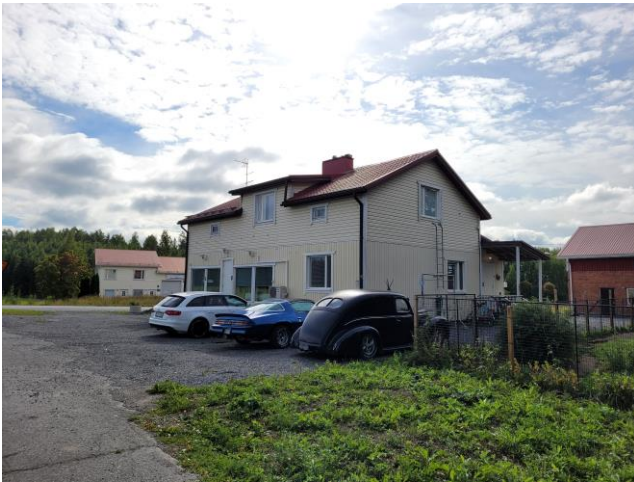
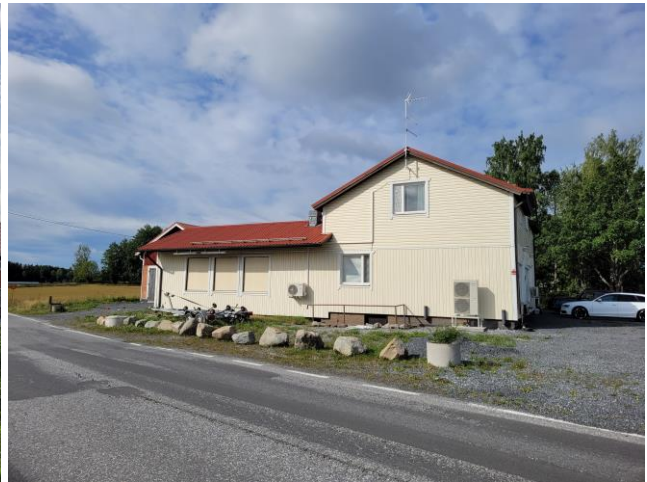
Puolitoistakerroksisessa asuinrakennuksessa on vaaleaksi maalattu monisuuntaverhous ja punainen peltikate. Pääjulkisivusivulla rakennuksen kauppahistoria on näkyvissä suurikokoisissa ikkunoissa, joiden välissä on sisäänkäynti. Rakennuksen takaosaan on rakennettu matalampi lisäosa. Rakennuksessa on harkko- ja betoniperustus, ja sen runko on hirttä. Rakennuksen takana on talusrakennus, jossa on tiilirakenteinen alaosa ja puuverhoiltu yläosa. Talusrakennuksessa on peltiverhottu satulakatto ja betoniperustus.

Kuva 47 Asuinrakennuksen pääjulkisivulla on suuret rakennuksen kauppahistoriasta kertovat ikkunat (vasemmalla). Rakennuksen matalampi lisäsiipi on rakennettu takajulkisivun puolelle ja reunustaa Valkkistentietä (oikealla).

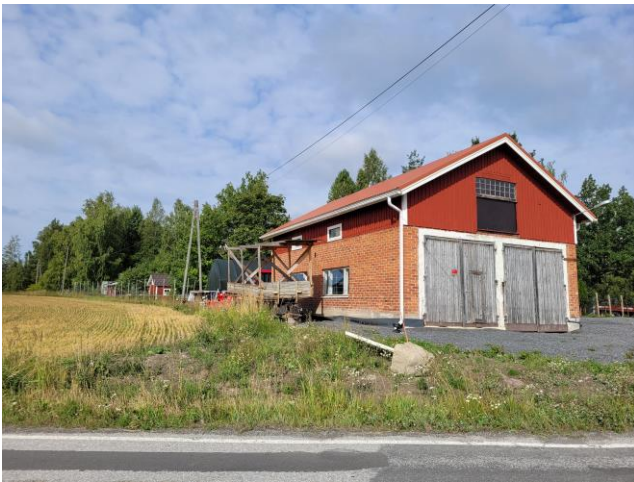
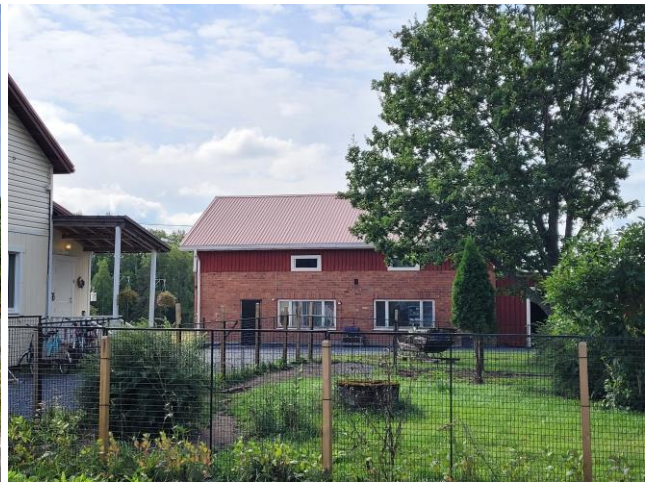
Kuva 48 Talousrakennuksessa on tiilirunkoinen alaosa, johon on puhkottu uusia ikkuna-aukkoja nykyistä käyttöä varten.

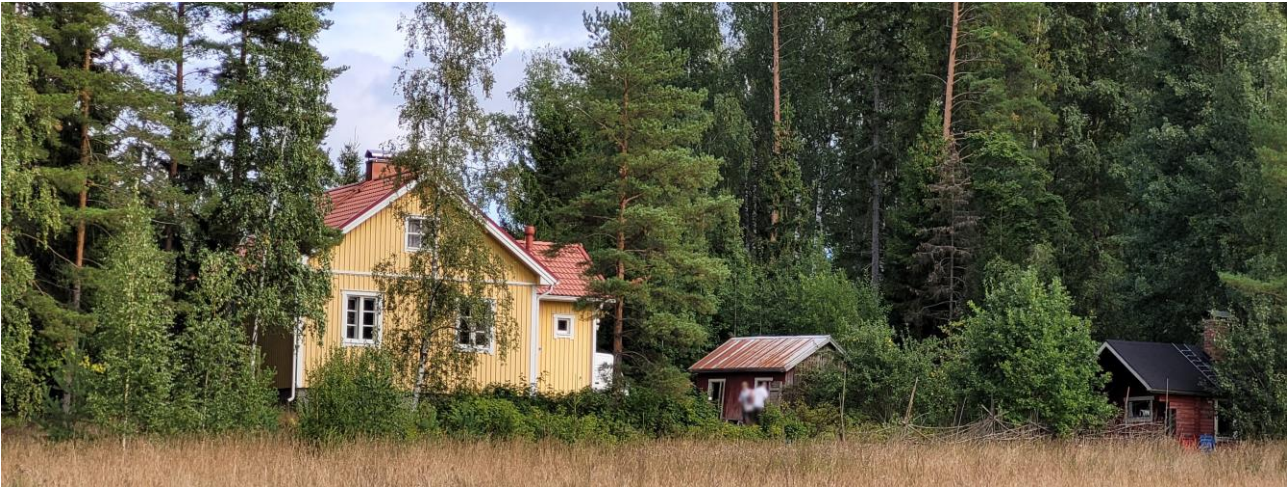
Kuva 49 Pelpon pihapiirin rakennuksia Kesolan tilalta päin tarkasteltuna.

Pelppo on osa Kesolan tilan historiaa, sillä se on aikanaan lohkottu Kesolasta entiselle isännälle vaarinpirtiksi. Asuinrakennus ja liiteri ovat alkujaan 1940-luvulta, mutta asuinrakennukseen on tehty 2011 valmistunut täydellinen peruskorjaus, jonka yhteydessä rakennusta on laajennettu lisäosalla. Peruskorjauksessa on huomioitu rakennuksen alkuperäiset piirteet, mutta etenkin lisäosa on selkeästi muuttanut rakennuksen ilmettä. Pihapiiriin on rakennettu vuonna 1985 pienikokoinen saunarakennus. Kohde sijaitsee Vesilahdentien varrella, mutta ei erotu maisemasta erityisenä maamerkinä.

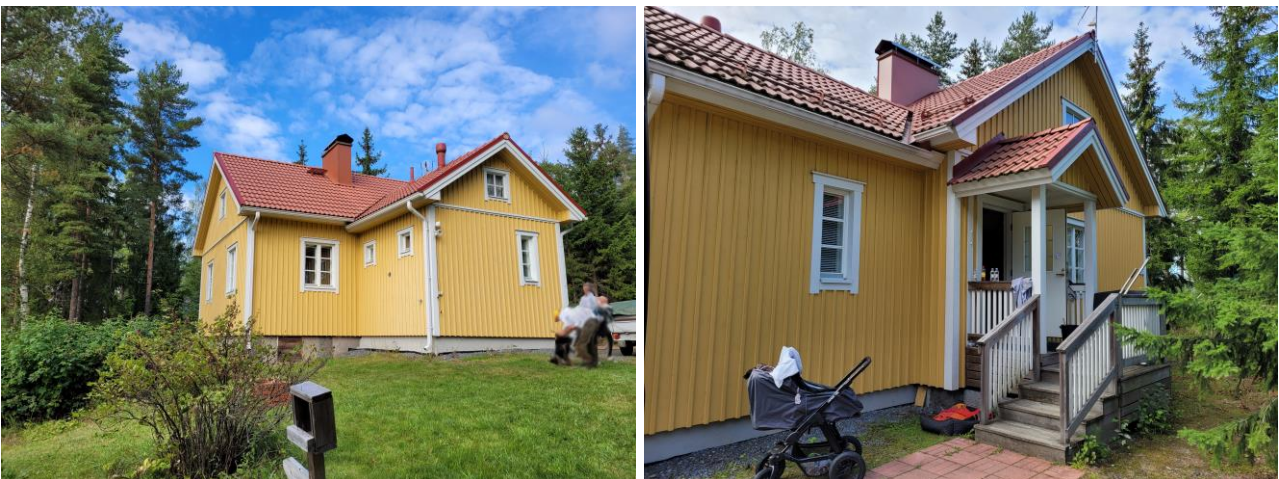
Yksikerroksisessa asuinrakennuksessa on betoninen sokkeli ja keltaiseksi maalattu peiterimaverhous. Satulakatolla on punainen tiilikate, ja rakennuksen runko on hirttä. Sisäänkäynti tapahtuu pienen avokuistin kautta, ja moniruutuikkunoissa on valkoiset puitteet. Liiteri on kaksiovinen, puurakenteinen ja peiterimaverhottu. Julkisivu on maalattu punaiseksi ja satulakatolla on aaltopeltikate. Puurakenteinen sauna on pienikokoinen, ja satulakatolla on huopakate. Saunan sokkeli on betonia.

Kuva 50 Pelpon asuinrakennusta on laajennettu sisäänkäynnin viereisellä lisäsiivellä 2011.

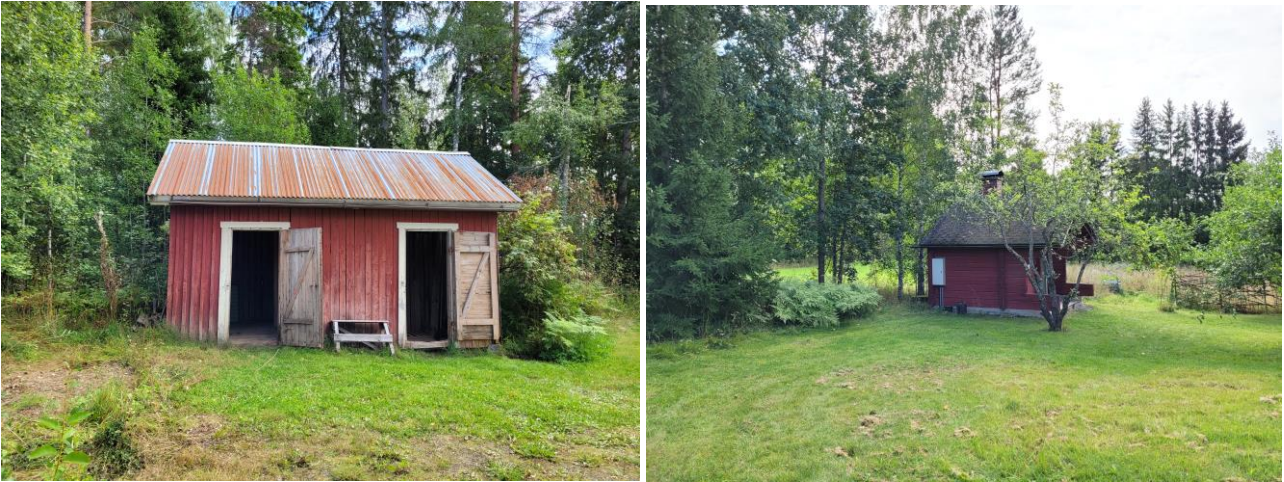
Kuva 51 Pihapiiriin kuuluvat kaksiovinen liiteri (vasemmalla) ja 1980-luvulla rakennettu pienikokoinen pihasauna (oikealla).

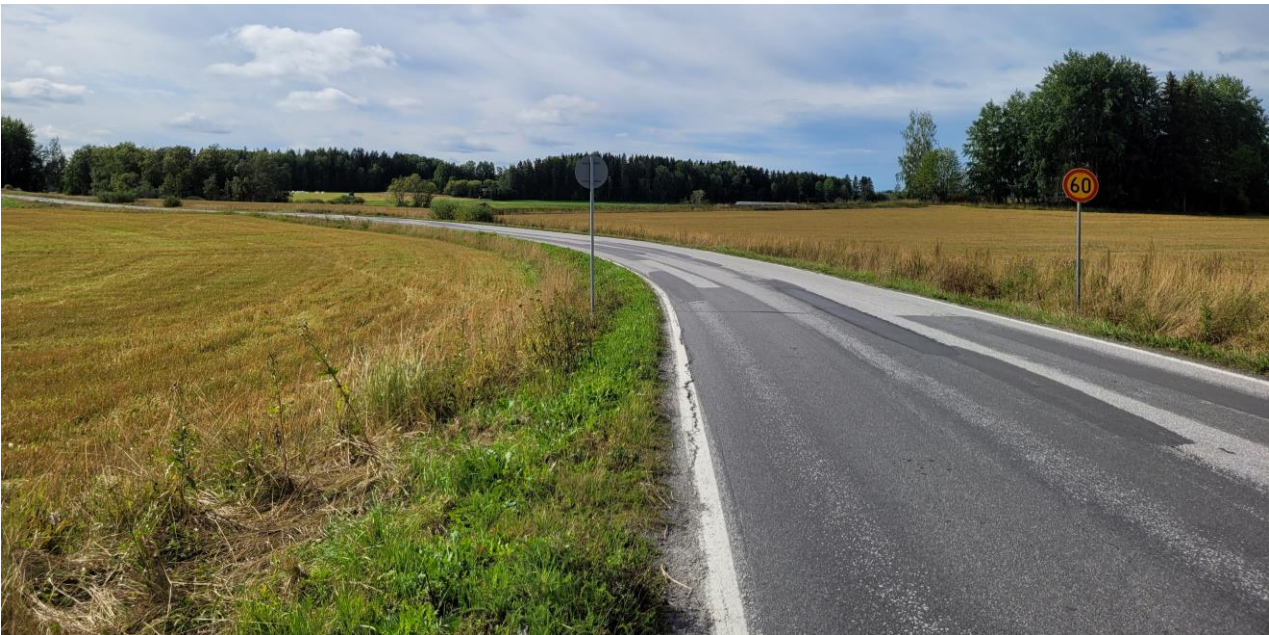
Kuva 52 Valkkistentien historiallinen tielinja on näkyvässä ja edelleen käytössä Kilpalantiestä etelään.

Valkkistentie on osa historiallista Vesilahti – Valkkinen -tielinjaa, joka yhdisti aikanaan pitäjäkeskuksia. Tielinja on näkyvillä jo alueelta piirretyissä 1700-luvun kartoissa kuten Kuninkaan kartastossa sekä alueen isojakokartassa. Nykyisillään tien linja on selvitysalueella nähtävissä Valkkistentien ja Kilpalantien risteyksestä etelään. Kilpalantieltä Vesilahdentielle historiallisen tien linjaus kulkee Maatalouspajan eteläpuolisten peltojen läpi kohti Rautialantien alkua, kun taas nykyinen tielinja kulkee risteyksestä suoraviivaisesti Vesilahdentielle. Selvitysalueen ulkopuolella tielinja jatkuu Vesilahdentien pohjoispuolella pitkin Rautialantietä. Vesilahdentie on maakunnallisesti arvokas historiallisesti merkittävä tie.

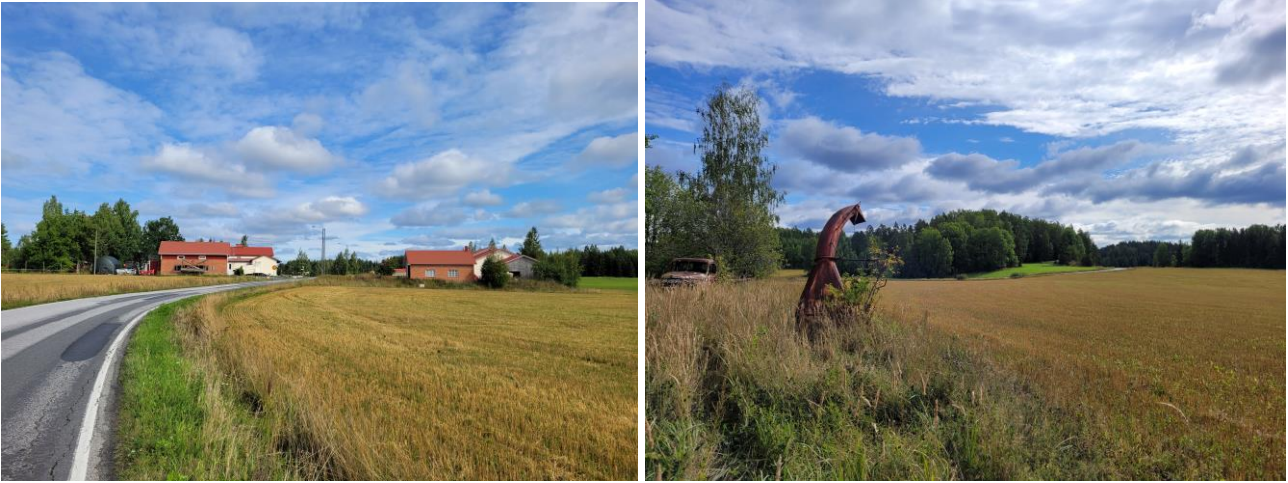
Kuva 53 Maatalouspajan ja Kukkaron rakennuskokonaisuudet reunustavat historiallista tietä sen nykyisessä alkamisasteessa Valkkistentien pohjoispäässä (vasemmalla). Valkkistentie kulkee mutkitellen historiallisten peltomaiden läpi kohti Järvenrantaa (oikealla).
