## LIITE 1 – Kohdetiedot

# KUNTOARVIO RAPORTTI

VESILAHDEN TERVEYSASEMA

20.3.2025

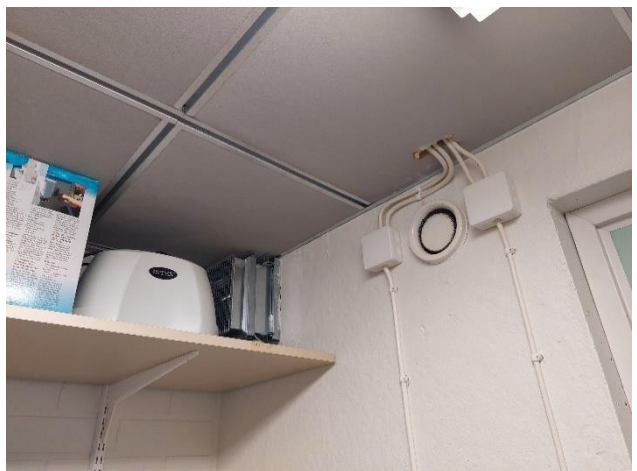
*Heikosti toimiva ilmanvaihto varastotilassa 0.014.*

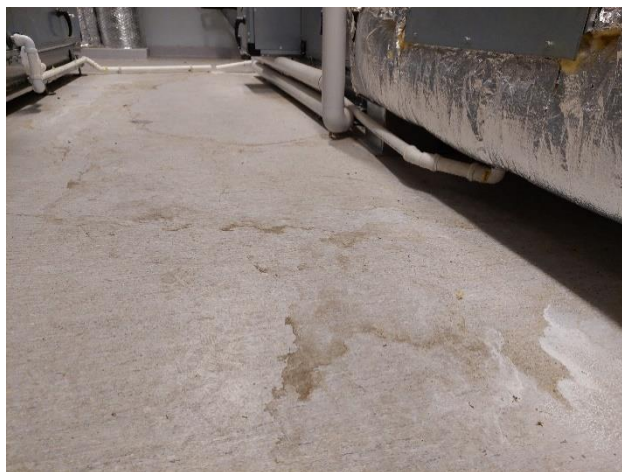
*Yleiskuva ilmanvaihtokoneen lattiasta, jossa vanhoja vuotojälkiä.*

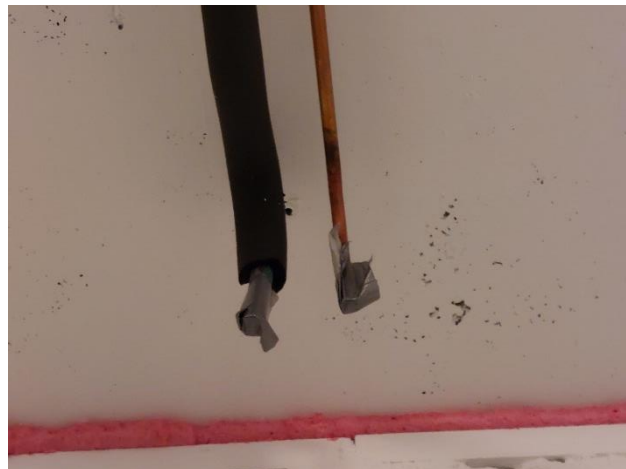
*Puutteellinen tulppaus tilassa 0.031*

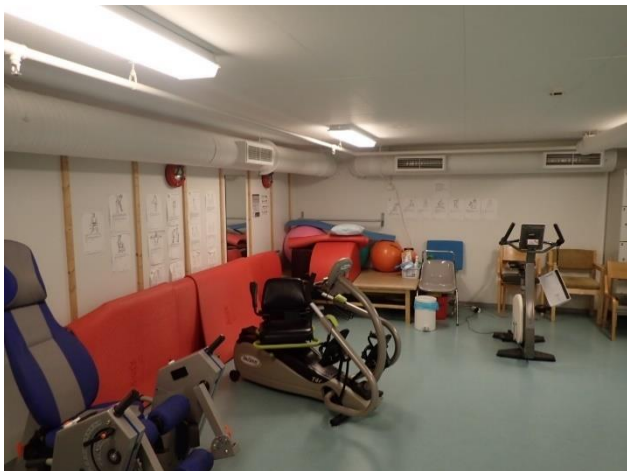
*Yleiskuva väestönsuojasta ja väestösuojalaitteista.*

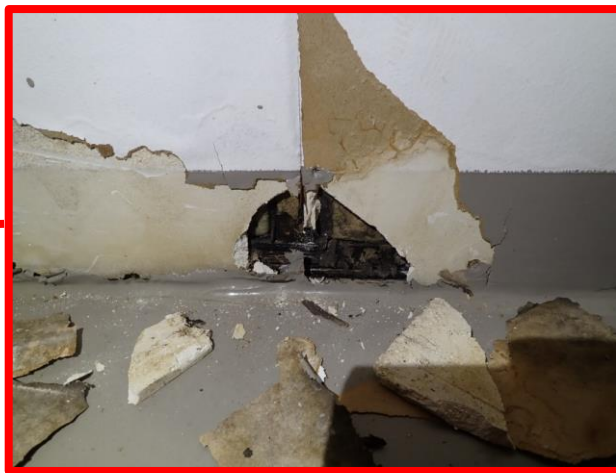
Lämmönjakohuoneen ja asuinhuoneen pesuhuoneen välisessä puurunkoisessa seinärakenteessa havaittiin kosteuden aiheuttamia vaurioita. Lämmönjakohuoneen puolella havaittiin kipsilevypinnassa kupruilua ja kosteusjälkiä. Kipsilevyn takana kanavan puurungon alaohjauspuu ja pystytolppa olivat tummuneet ja pehmenneet kosteuden vaikutuksesta. Rakenteessa havaittiin poikkeava haju. Pintakosteudenosoittimella (Gann Hydromette Compact

havaittiin kosteuden aiheuttamia vaurioita. Lämmönjakohuoneen puolella havaittiin kipsilevypinnassa kupruilua ja kosteusjälkiä. Kipsilevyn takana kanavan puurungon alaohjauspuu ja pystytolppa olivat tummuneet ja pehmenneet kosteuden vaikutuksesta. Rakenteessa havaittiin poikkeava haju. Pintakosteudenosoittimella (Gann Hydromette Compact BL2) ja kosteuspitoisuusmittarilla (Testo 606-1) tarkasteltuna rakenteissa ei havaittu merkittäviä vertailulukemia, mikä voi viitata kosteusrasituksen tapahtuneen aikaisemmin. Havaintojen perusteella vesivuodot ovat tapahtuneet seinärakenteen sisällä. Pesuhuoneen käyttövesi- ja viemäriputket kulkevat seinärakenteen sisässä. Mahdollisia tihkuvuotoja ei kuntoarviomenetelmien päästy tarkastelemaan. Rakenteen tarkempi kosteustekninen kuntotutkimus sekä vaurioalueen laajempi selvitys on ajankohtaista.

*Seinärakenteen alaohjauspuu on tummunut.*

| <b>123 Runko</b> | | | | | | | | | | | |
| - | | | | | | | | | | | |
| Lämmönjakuhuoneen ja pesuhuoneen välisen seinän kosteustekninen kuntotutkimus, korjaustoimenpiteet lisätutkimusten perusteella. | 12 | | | | | | | | | | 12 |

Asuinhuoneen pesuhuoneen seinärakenteen mahdollisen vesivahingon laajuuden selvitys sekä vaurioiden korjaus.
