# KUNTOARVIO RAPORTTI

VESILAHDEN TERVEYSASEMA

20.3.2025

PALVELUTALO VESAUSKOTI

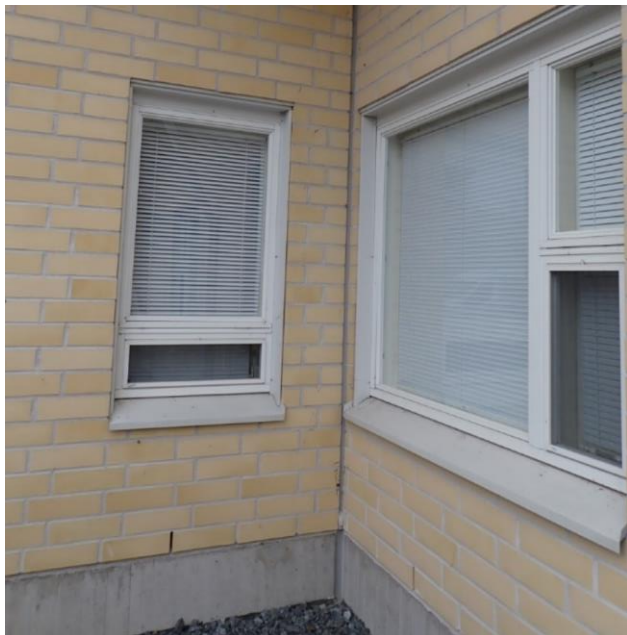
*Elastisissa saumoissa ei havaittu puutteita.*

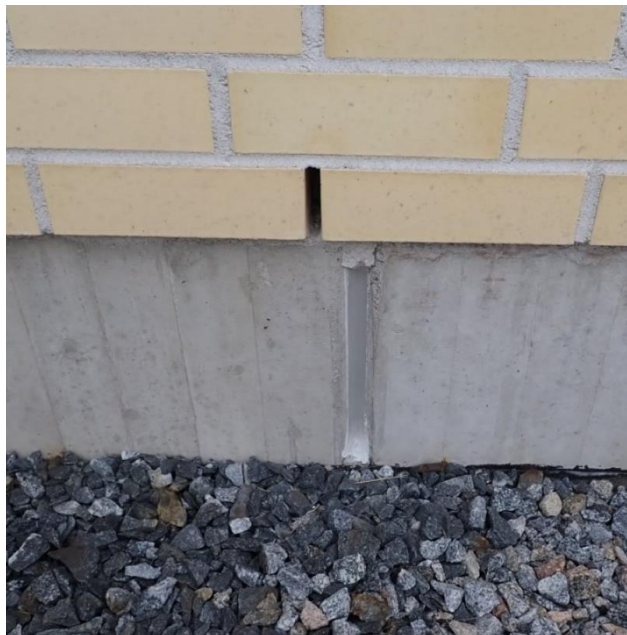
*Elastisissa saumoissa ei havaittu puutteita.*

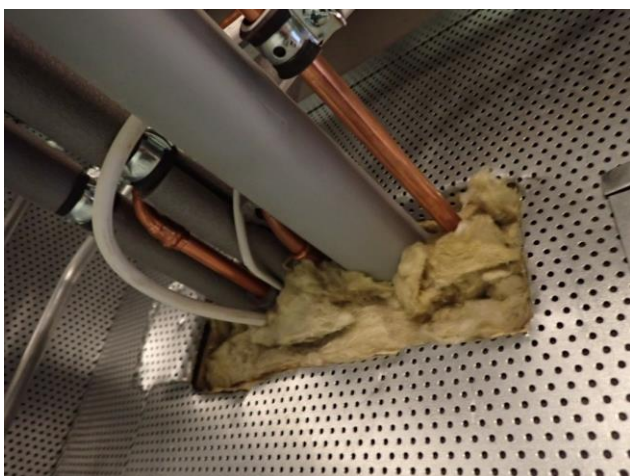
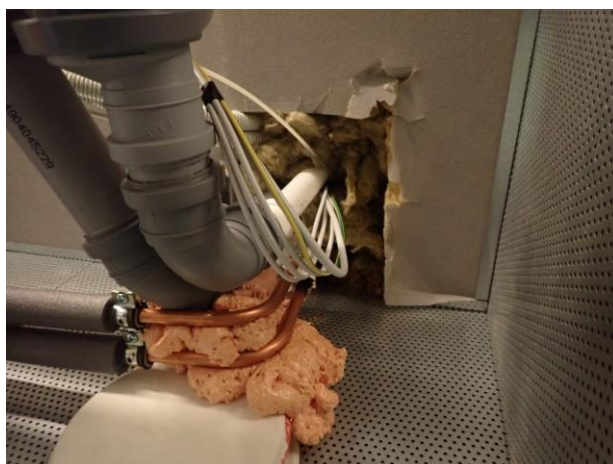
*Kompressorihuoneen läpiviennit eivät havaintojen perusteella täytä palokatkomääräyksiä.*

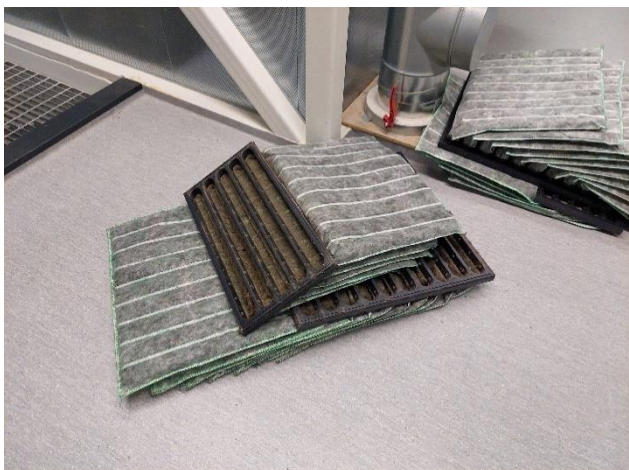
*Yleiskuva ilmanvaihtokonehuoneesta, jossa on vanhoja suodattimia.*

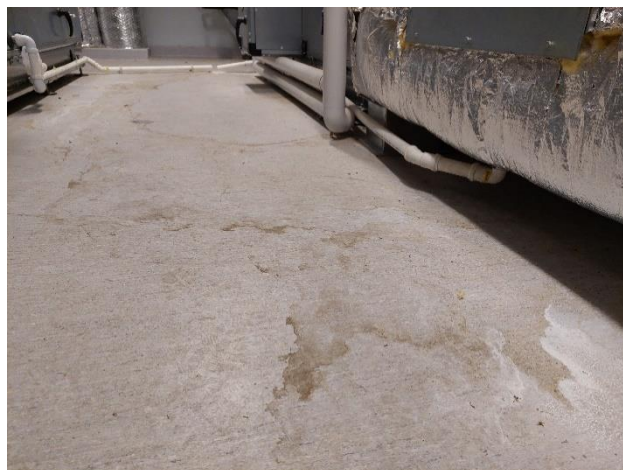
*Yleiskuva ilmanvaihtokoneen lattiasta, jossa vanhoja vuotojälkiä.*

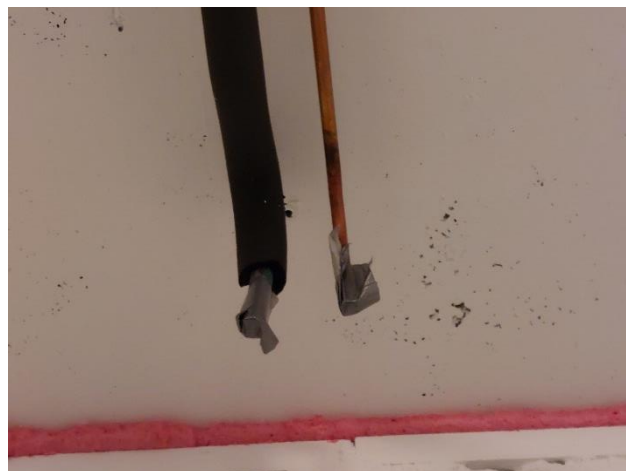
*Puutteellinen tulppaus tilassa 0.031*

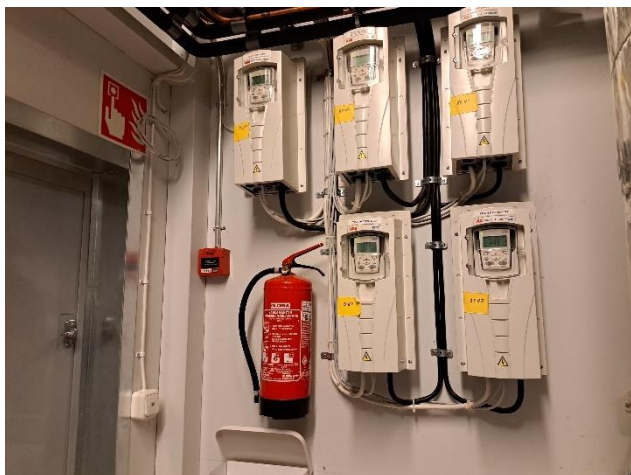
*Pääkeskustilassa sijaitseva taajuusmuuttaja ilman potentiaalintasausta.*

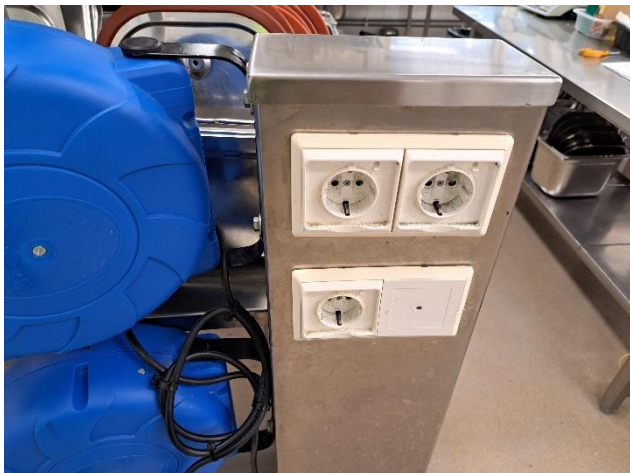
- 1 rikkoutuneet pistorasiat keittiössä
- 2 heikompikuntoiset autonlämmityspistorasiat
- 4 pistorasiat

*Keittiössä rikkoutuneita IP34-pistorasioita.*

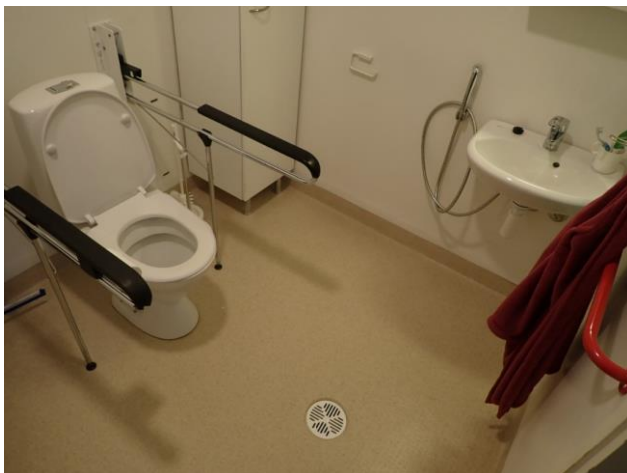
havaittiin kosteuden aiheuttamia vaurioita. Lämmönjakohuoneen puolella havaittiin kipsilevypinnassa kupruilua ja kosteusjälkiä. Kipsilevyn takana kanavan puurungon alaohjauspuu ja pystytolppa olivat tummuneet ja pehmenneet kosteuden vaikutuksesta. Rakenteessa havaittiin poikkeava haju. Pintakosteudenosoittimella (Gann Hydromette Compact BL2) ja kosteuspitoisuusmittarilla (Testo 606-1) tarkasteltuna rakenteissa ei havaittu merkittäviä vertailulukemia, mikä voi viitata kosteusrasituksen tapahtuneen aikaisemmin. Havaintojen perusteella vesivuodot ovat tapahtuneet seinärakenteen sisällä. Pesuhuoneen käyttövesi- ja viemäriputket kulkevat seinärakenteen sisässä. Mahdollisia tihkuvuotoja ei kuntoarviomenetelmien päästy tarkastelemaan. Rakenteen tarkempi kosteustekninen kuntotutkimus sekä vaurioalueen laajempi selvitys on ajankohtaista.

*Yleiskuva pesuhuoneesta. Lämmönjakohuone on pesualtaan takana olevan seinän takana.*

Asuinhuoneen pesuhuoneen seinärakenteen mahdollisen vesivahingon laajuuden selvitys sekä vaurioiden korjaus.

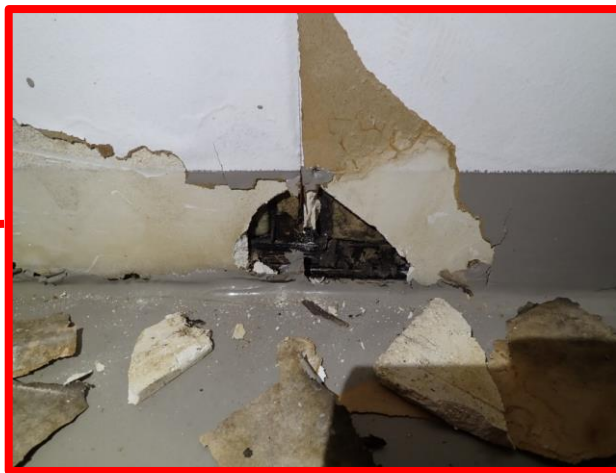
Lämmönjakohuoneen ja asuinhuoneen pesuhuoneen välisessä puurunkoisessa seinärakenteessa havaittiin kosteuden aiheuttamia vaurioita. Lämmönjakohuoneen puolella havaittiin kipsilevypinnassa kupruilua ja kosteusjälkiä. Kipsilevyn takana kanavan puurungon alaohjauspuu ja pystytolppa olivat tummuneet ja pehmenneet kosteuden vaikutuksesta. Rakenteessa havaittiin poikkeava haju. Pintakosteudenosoittimella (Gann Hydromette Compact

BL2) ja kosteuspitoisuusmittarilla (Testo 606-1) tarkasteltuna rakenteissa ei havaittu merkittäviä vertailulukemia, mikä voi viitata kosteusrasituksen tapahtuneen joskus aikaisemmin. Havaintojen perusteella vesivuodot ovat tapahtuneet seinärakenteen sisällä. Pesuhuoneen käyttövesi- ja viemäriputket kulkevat seinärakenteen sisällä. Mahdollisia tihkuvuotoja ei kuntoarviomenetelmien päästy tarkastelemaan. Rakenteen tarkempi kosteustekninen kuntotutkimus sekä vaurioalueen laajempi selvitys on ajankohtaista.

*Seinärakenteen alaohjauspuu on tummunut.*

| <b>123 Runko</b> | | | | | | | | | | | |
| - | | | | | | | | | | | |
| Lämmönjakohuoneen ja pesuhuoneen välisen seinän kosteustekninen kuntotutkimus, korjaustoimenpiteet lisätutkimusten perusteella. | 12 | | | | | | | | | | 12 |

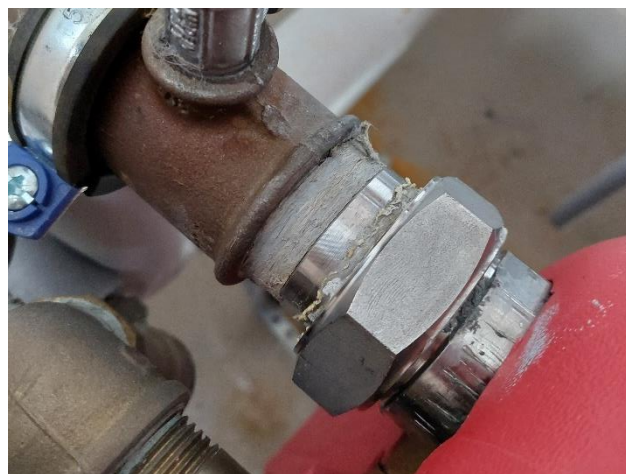
*Putkiliitoksessa aktiivinen vuoto*
