# VESILAHTI

KIRKONKYLÄN JA SEN YMPÄRISTÖN  
RAKENNUSINVENTOINTI JA MAISEMAHISTORIAN SELVITYS

**KOHDEINVENTOINTI/KIRKONKYLÄ/ PALSTATILA 3-112**

| 3. Kohde | Palstatila 3-112 |

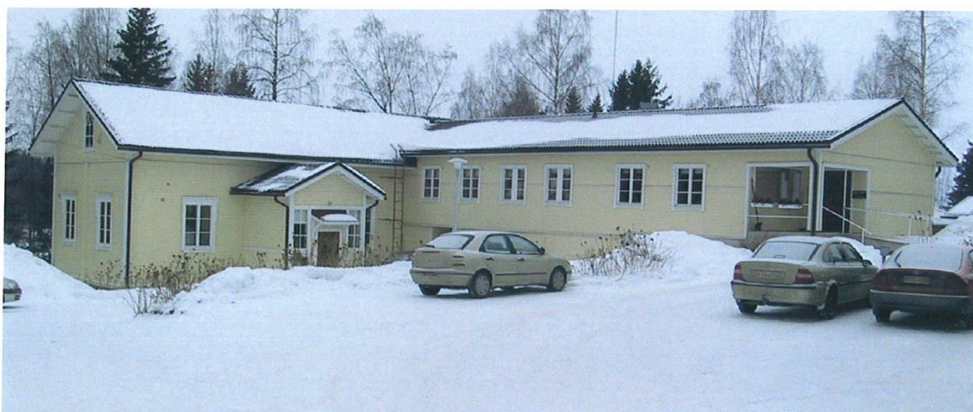
Kunnantalo maaliskuussa 2002

| Rakennus n:o | vanha puoli | uusi puoli |
|---|---|---|
| Kunto | hyvä | hyvä |
| Erityispiirteet: | Vanhalla puolella on säilynyt satulakattoinen umpikuisti. Laajennussiipi on rakennettu 1990-l. Rakennuksen sisätilat ja materiaalit ovat 1990-luvulla. | |

Rakennuksen säilyminen osana vanhaa raittimaisemaa tulisi turvata. Ympäröivä maisema tulisi säilyttää nykyisessä asussa. Rakennusten korjaustoimenpiteissä tulisi käyttää perinteisiä rakennusmateriaaleja ja rakennustapoja. Mahdollisten korjaus- ja muutostöiden tulisi olla entistäviä ja vanhaa/alkuperäistä materiaalia säästäviä. Uudisrakentaminen tulee sovitaa alueen rakennettuun ympäristöön korostetun tarkkaan mittakaavan, värien, materiaalien ja rakennusten sijoittelun suhteen.

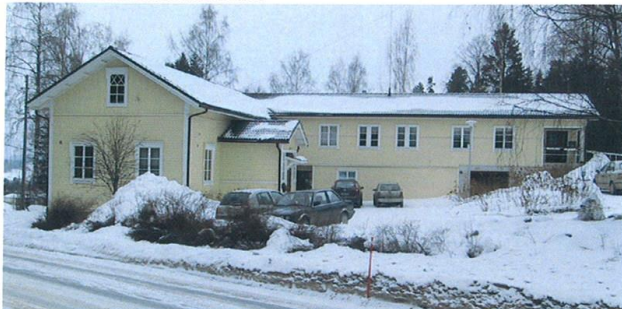
Vanha osa on valmistunut kunnantaloksi v. 1909. Perusta on yhtenäinen säännöllisistä lohkokivistä rakennettu. Lyhytnurkkainen hirsirakennus on vuorattu keilapontatulla vaakalaudalla. Väri vaaleankeltainen. Ikkunat ovat uudehkot ja jäljittelevät vanhoja 6-ruutuisia. Rakennuksessa on uudehko tiilikate. Kuistin alaosa on ikkunoiden alareunaan saakka käytetty pystylaudoitusta, muuten samaa kuin rungossa. Oven molemmilla puolilla

on 6-ruutuiset ikkunat, kapeat ja korkeat. Ulko-oven yläpuolella on pieni lippa, jonka tuet ovat koristeltu samoilla puuleikkauksilla kuin kirkon rakennukset. Sisätilat ovat uudistettu materiaaleiltaan ja huonejaoltaan. Rakennusta laajennettiin 1980-luvulla lisäsiivellä. Uusi puoli jäljittelee vanhaa tyyliä. Lisäsiivessä on betonisokkeli, vuoraus vaakapaneelia. Ikkunat ovat 1-ruutuiset, joihin on lisätty 6-ruutuisen rimalistoituis.

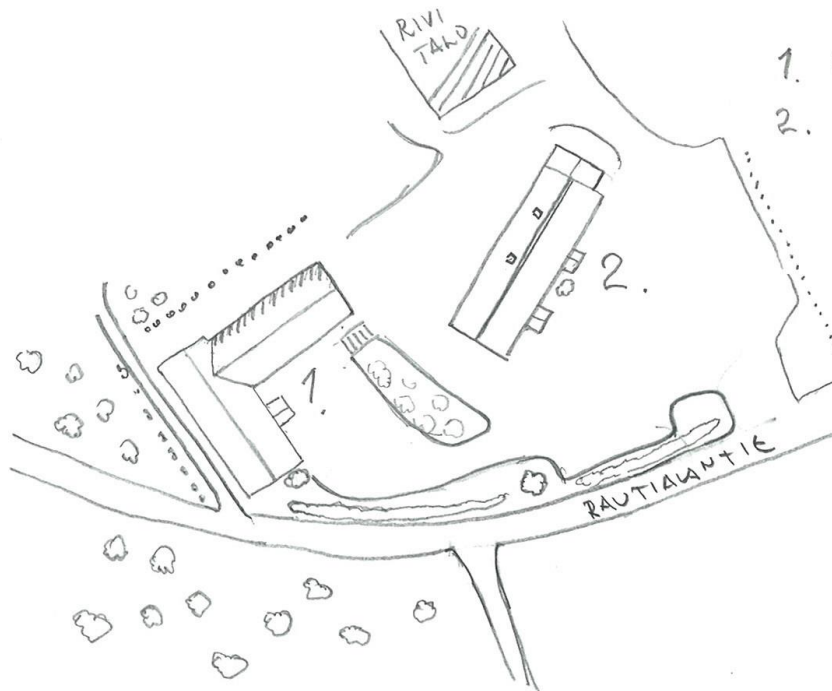
1. KUNNANTALO
2. KOULU, NYK.  
KUNNAN TOIMISTO

..... KIVIAITA  
 // // // LAASENNUS
