# Vesilahti

2022-2024

# SUUNNITELUKOhteet VESILAHDEN KUNNAN ALUEELLA VESILAHDEN KIRKONKYLÄ

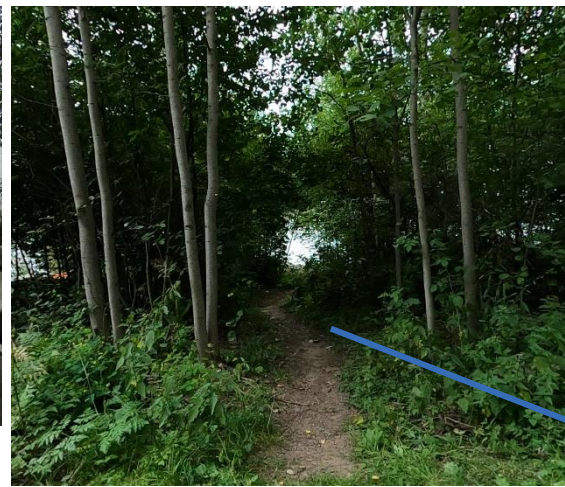
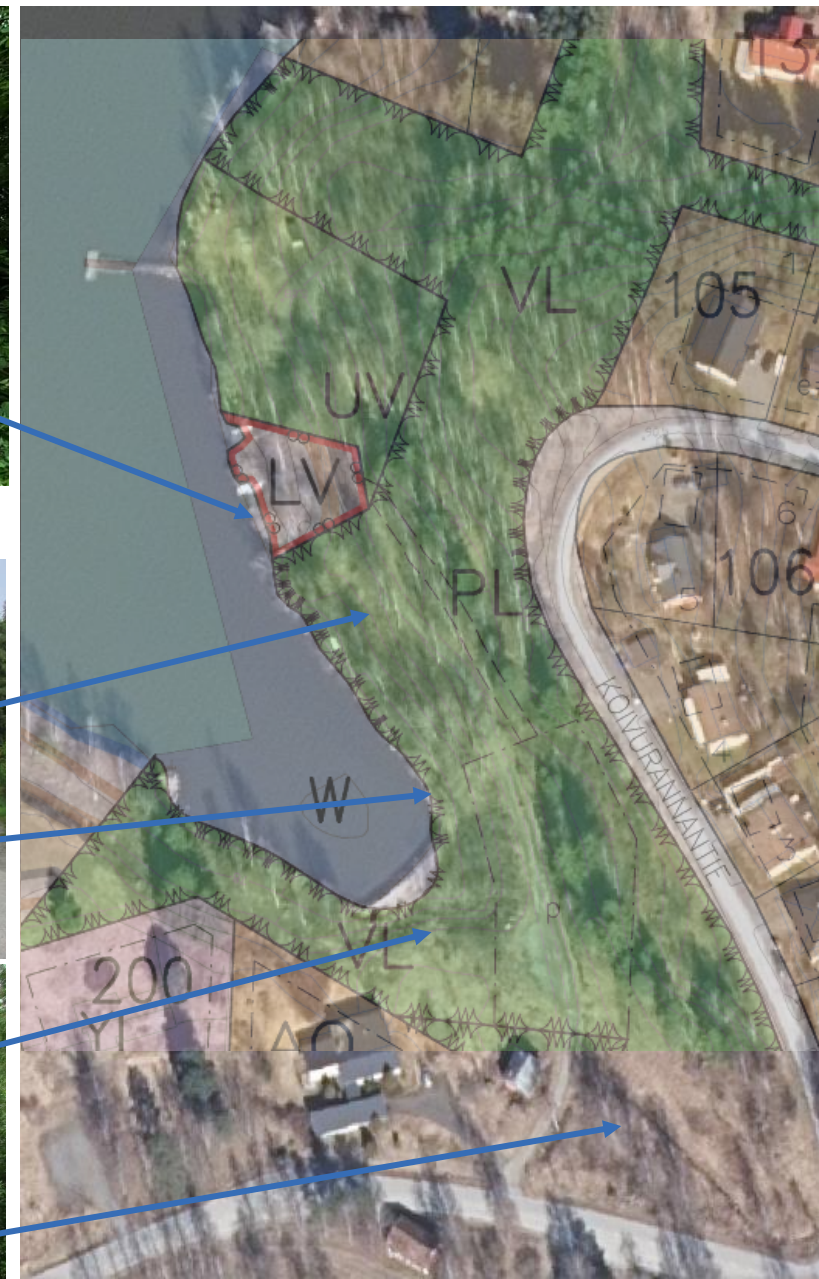
Levennetään  
nurmialueita, joissa  
mukava istua,  
poistamalla puita ja  
uusimalla nurmikon.

Reittiä koirien uittopaikalle laajennetaan/ parannetaan ja  
lisätään riittävät opasteet. Veneille uusi sijoitus.

Avataan näkymiä järvelle  
poistamalla vesakkoa ja  
karsimalla puustoa.

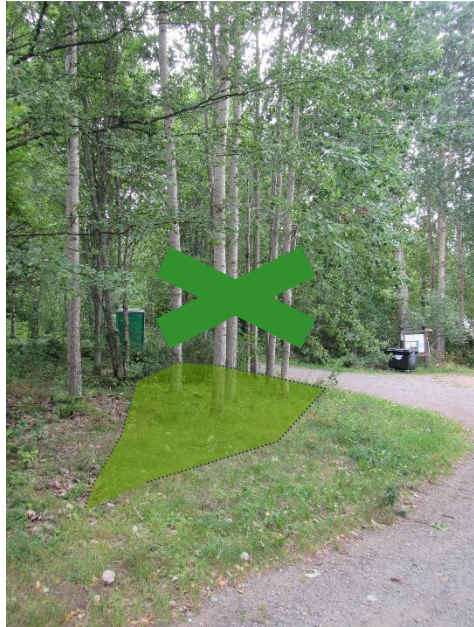
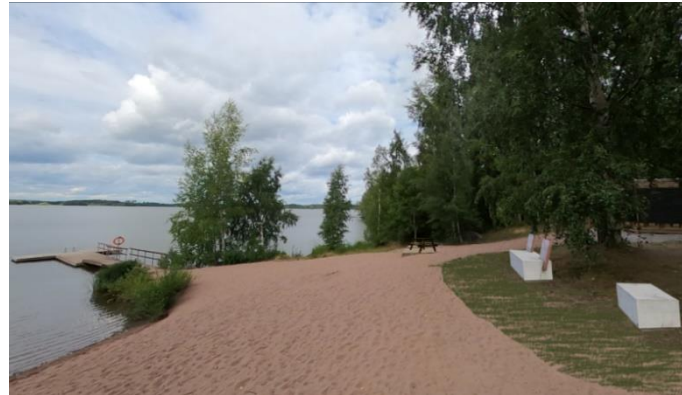
Korjataan vanha laituri ja kiinnitetään  
uudet pöytäryhmät. Lisätään kiinteitä  
penkkejä (kivi/betoni tai yksinkertainen  
puinen parrupenkki)

Levennetään nurmialueita

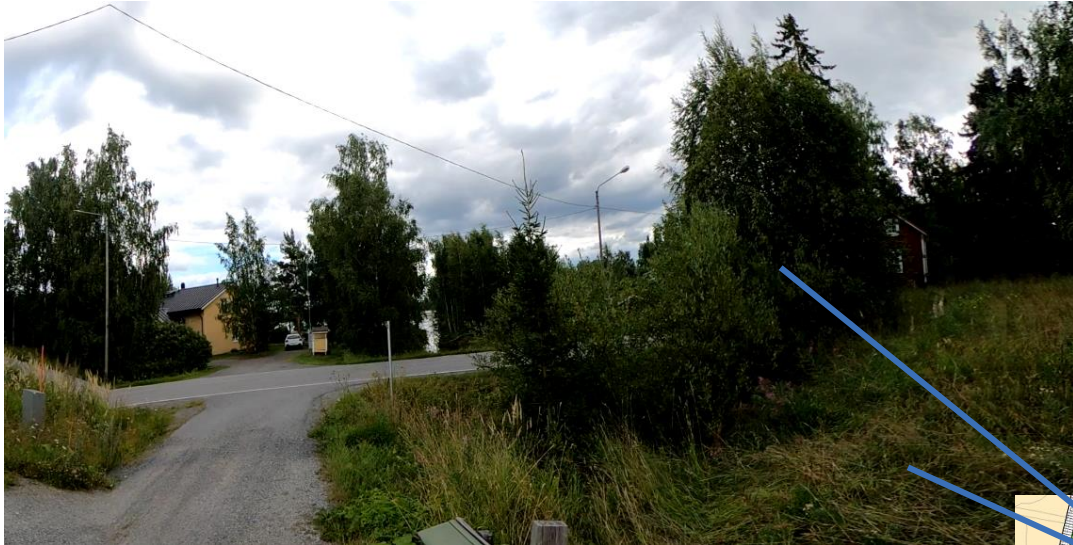
Pajukko ja puut pois niityn vierestä, tilalle mahdollisesti yksi maisema-/koristepuu. Niityn muokkaaminen kukkaniityksi.

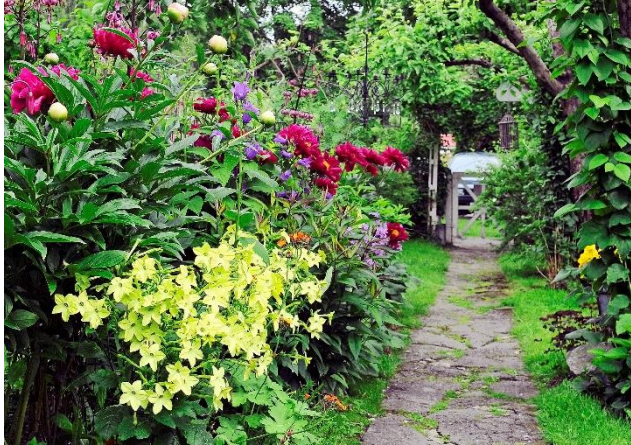
Puukujanne tai tilan riittävyden mukaan mutkittelevampi reitti, jossa vaihtelevaa kasvillisuutta (virikkeellisyys)

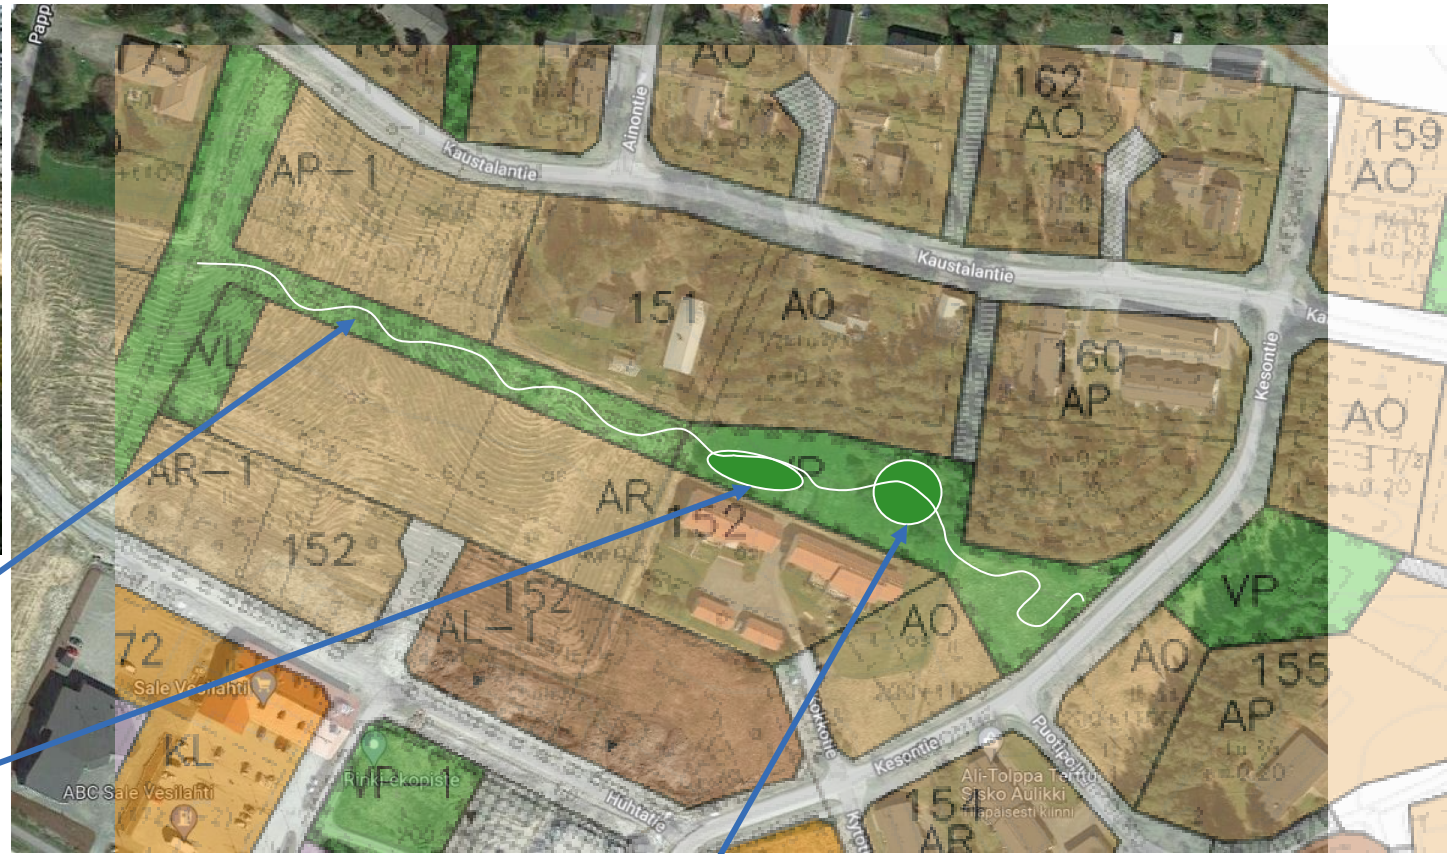
Perinnekasvi / -perennan-  
 alue: Nostalgia ja muistin  
 tukeminen,  
 kokoontumispaikka  
 (pergola/huvimaja/  
 Ruustinnakeinu)

Alueelle esteettömiä  
 pöytäryhmiä seurusteluun  
 ja puistopenkkejä, joista  
 helppo nousta ylös

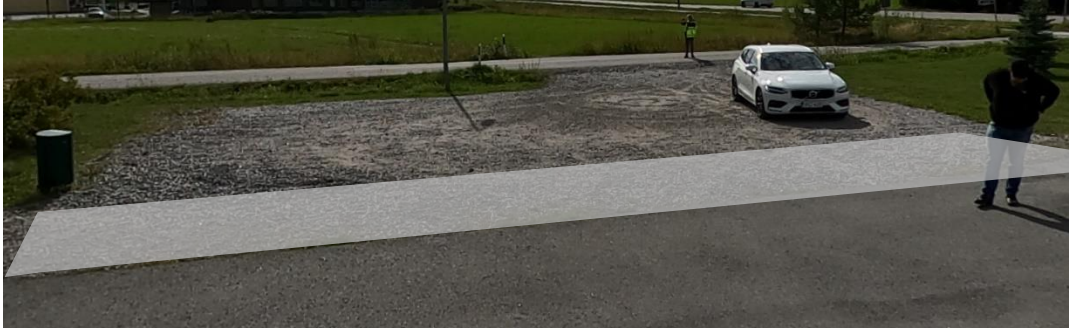
Skeittialueen ja parkkipaikan välille kiveys kierrätetystä luonnonkivestä + p-alueen asfaltointi. Kuvassa hahmoteltu kiveysalueen paikka.

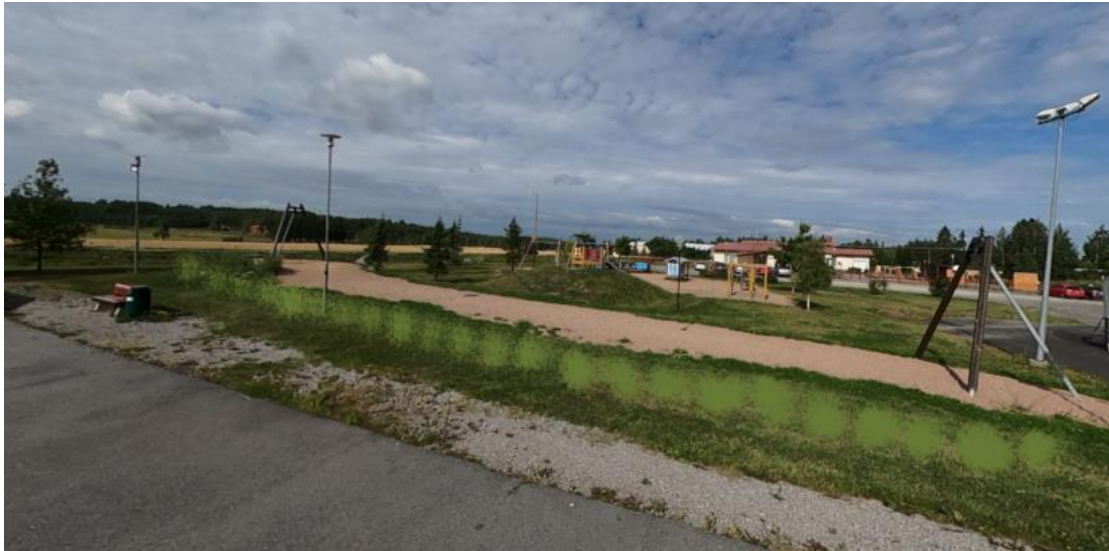
Hahmotelma matalan pensasaidan sijainnista skeittiparkin ja päiväkodin välillä. Halutaanko sekaan matala kolmilanka-aita?

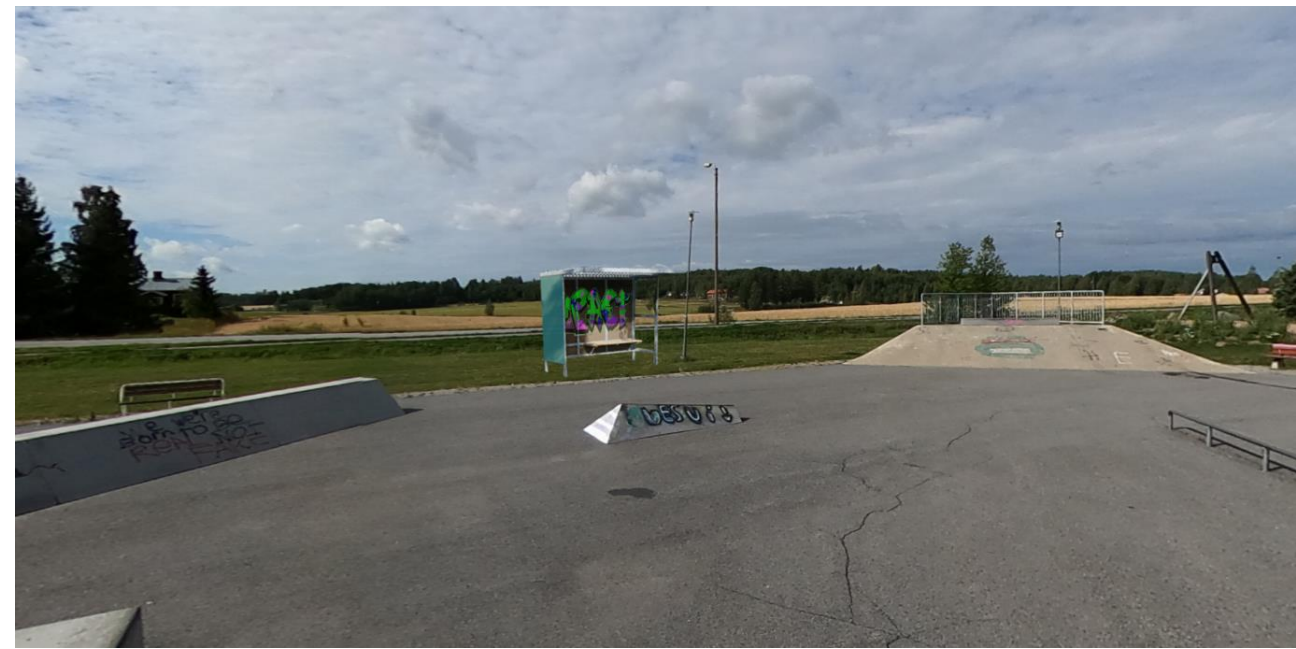
Varjoja ja lisäpenkkejä voidaan saada kierrätetyistä pysäkkikatoksista, joita saa vapaasti (ensin yhden kerran ohjatusti?) maalata.

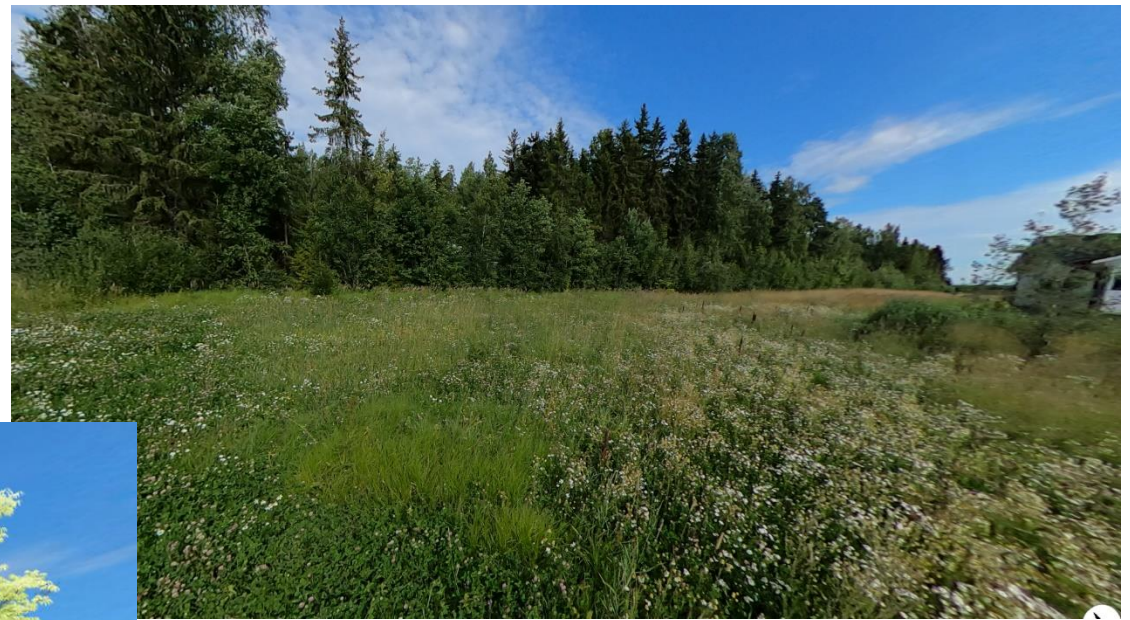
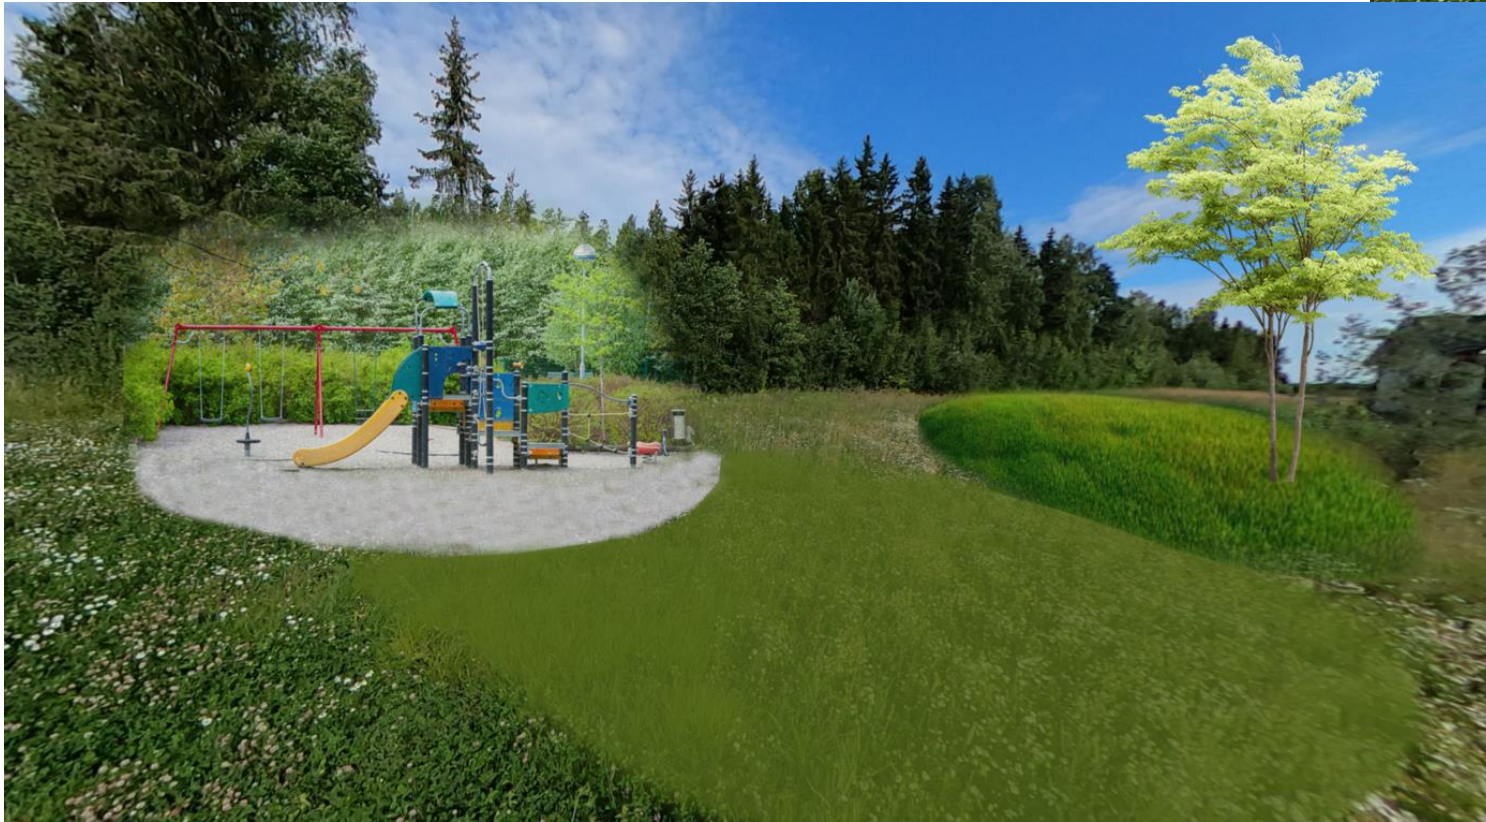
Ideakuva:

- Loiva maastonmuotoilu talojen puolelle ja siihen puita ja niitty
- Pieni palloilunurmi?
- Leikkialueelle kokonaan kate- tai turvahakealue, joka muotoillaan sopivasti

- Minkä ikäisille tarkoitettu?
- Paljonko tilaa käytetään mihinkin?

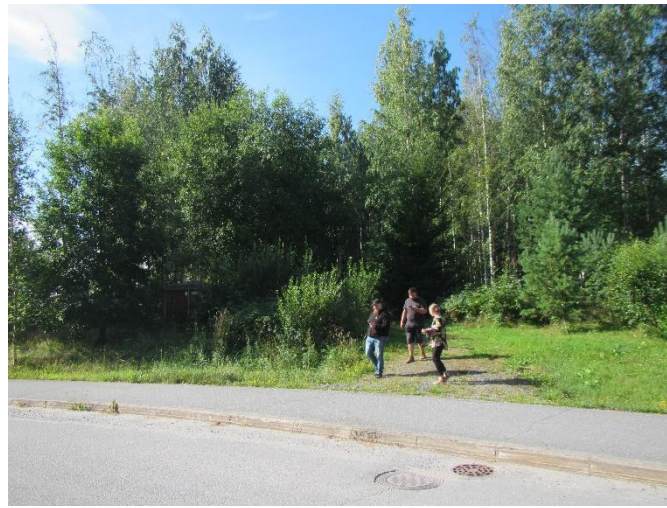
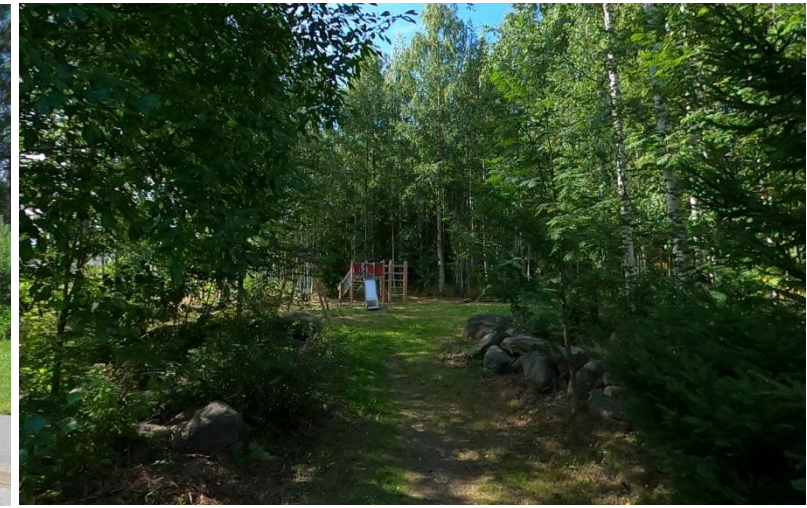
A) Puiston ja tien välistä vesakkoa karsitaan niin, että tieltä näkee leikkikentälle. Käytävä levennetään huoltoajoneuvolle sopivaksi ja kivituhkataan,

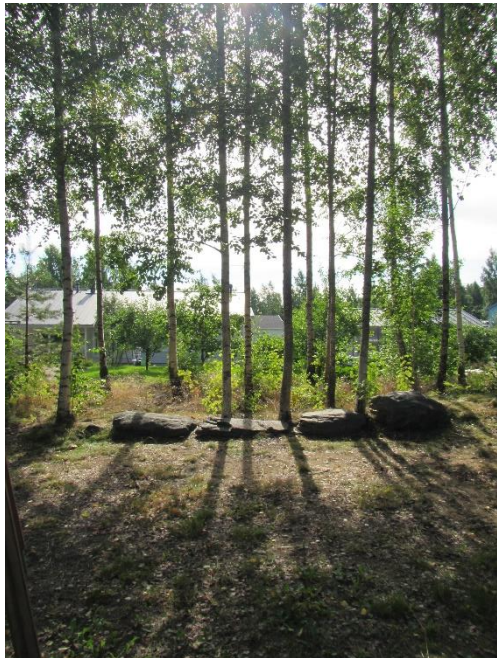
A) Leikkipuistoa ympäröivää koivikkoa harvennetaan, jotta puilla on tilaa kasvaa.

B) Harvennetaan pellon laidassa olevaa puurivistöä niin, että mahdollistetaan maisemapuiden kasvu.

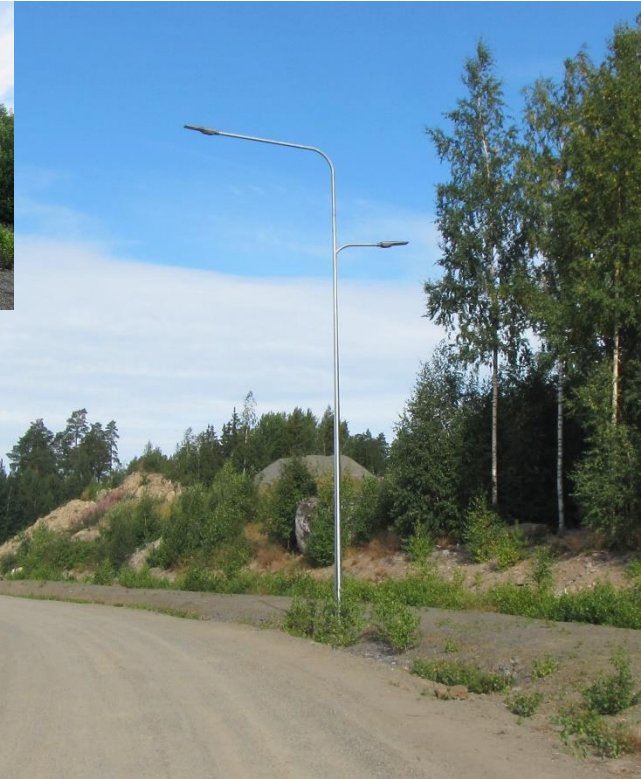
Välikaista erittäin kapea, joten nurmea ei siihen saa > Ketoistutus vähäisellä multakerroksella ja mahdollisesti irtokiviä

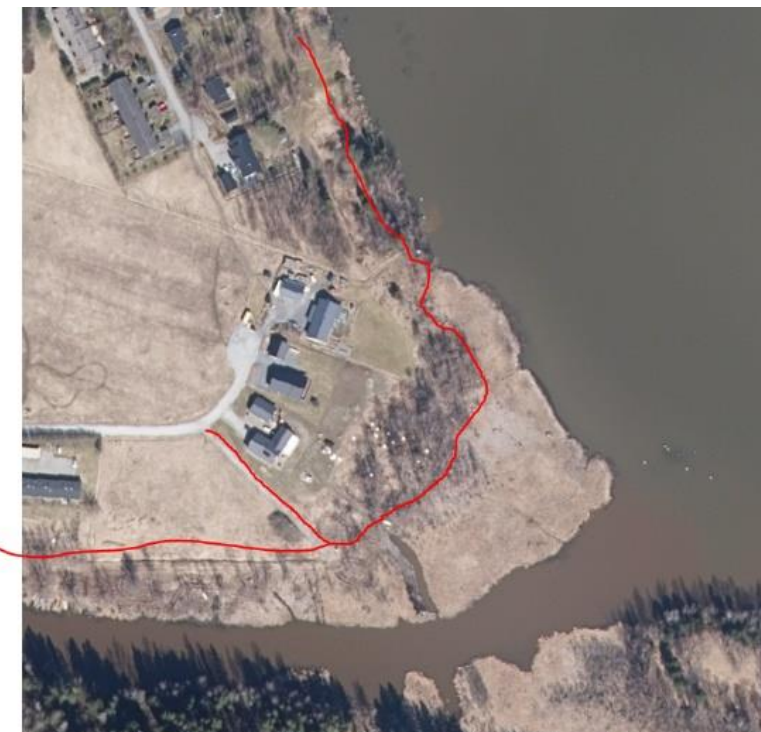
Karkea ehdotus rantareitiksi

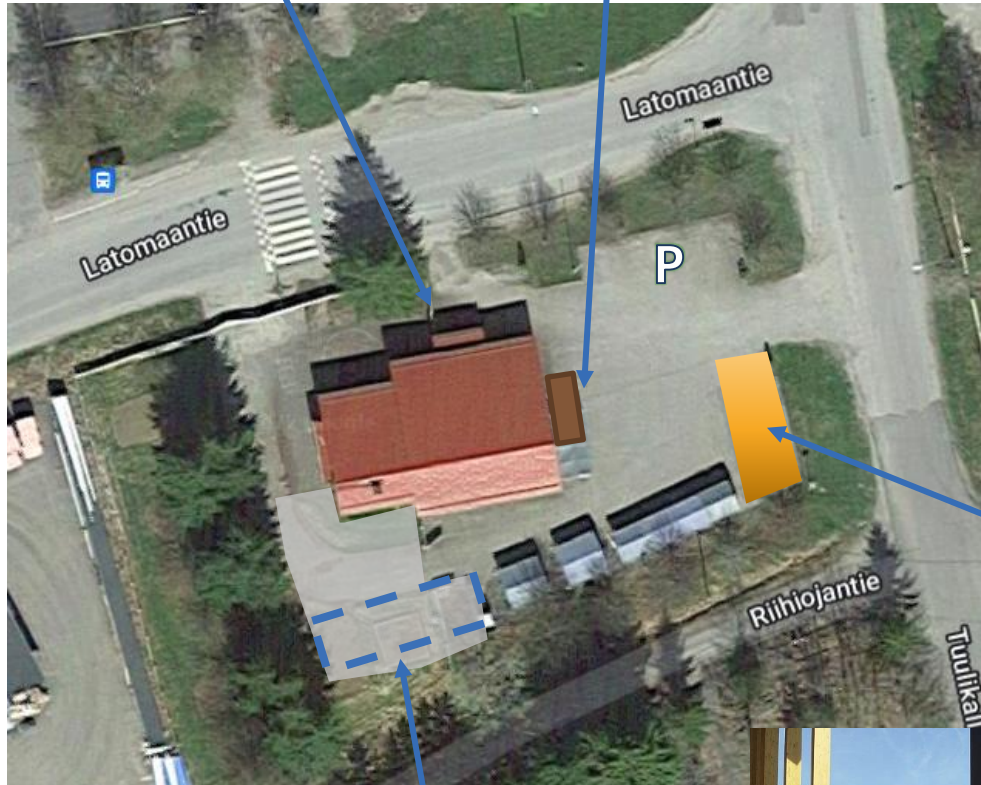
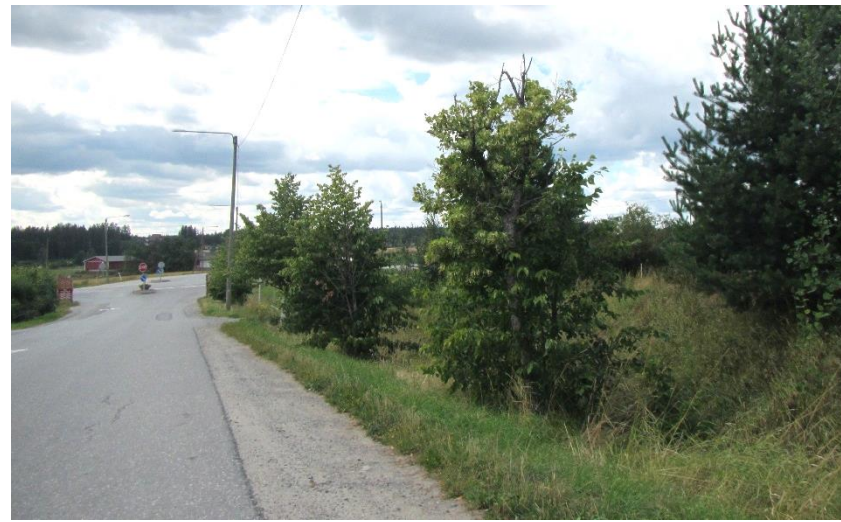
Latomaantien puukujanne on todella huonossa kunnossa. Uusitaan puurivit molemmilta puolin esim. vuorijalavalla, rauduskoivulla tai ruotsinpihlajalla. Raivataan myös vesakot pois.

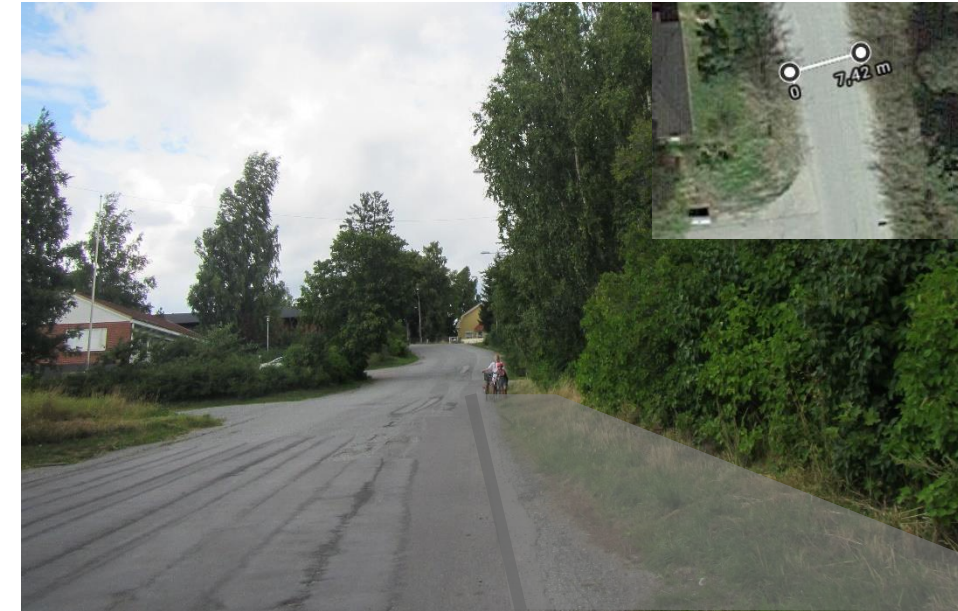
Tuulikalliontie on nykyään melko turvaton koulumatkalaisille. Tehdään matkalle korotettu pyörä- /kävelytie.

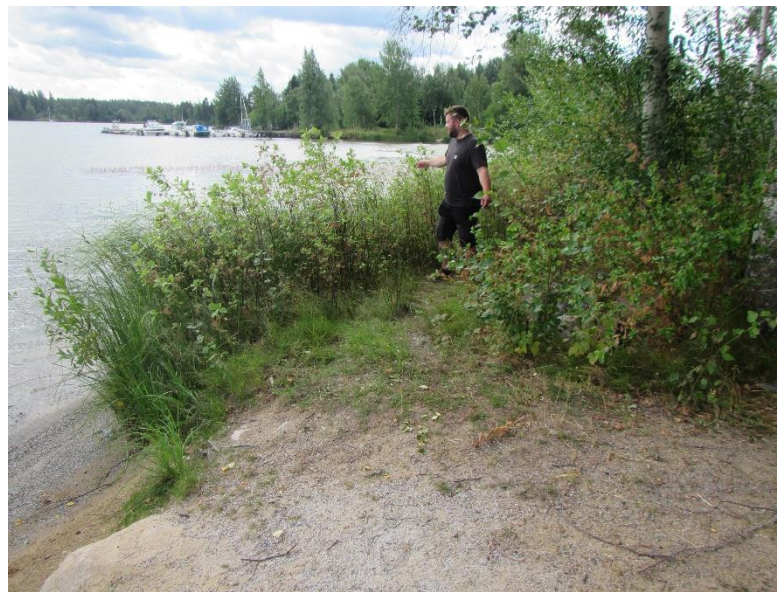
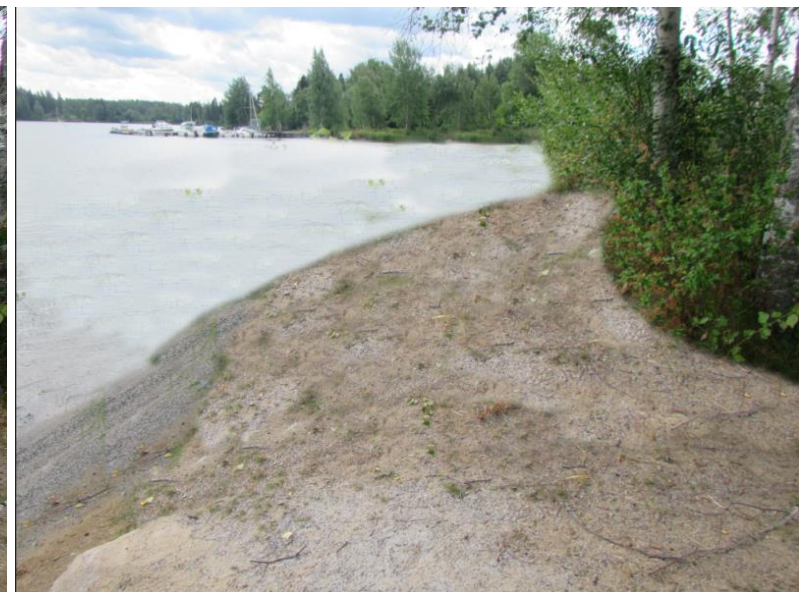
Laajennetaan hiekkarantaa poistamalla heinikkoa ja vesakkoa (juurineen) ja tuomalla lisää hiekkaa.

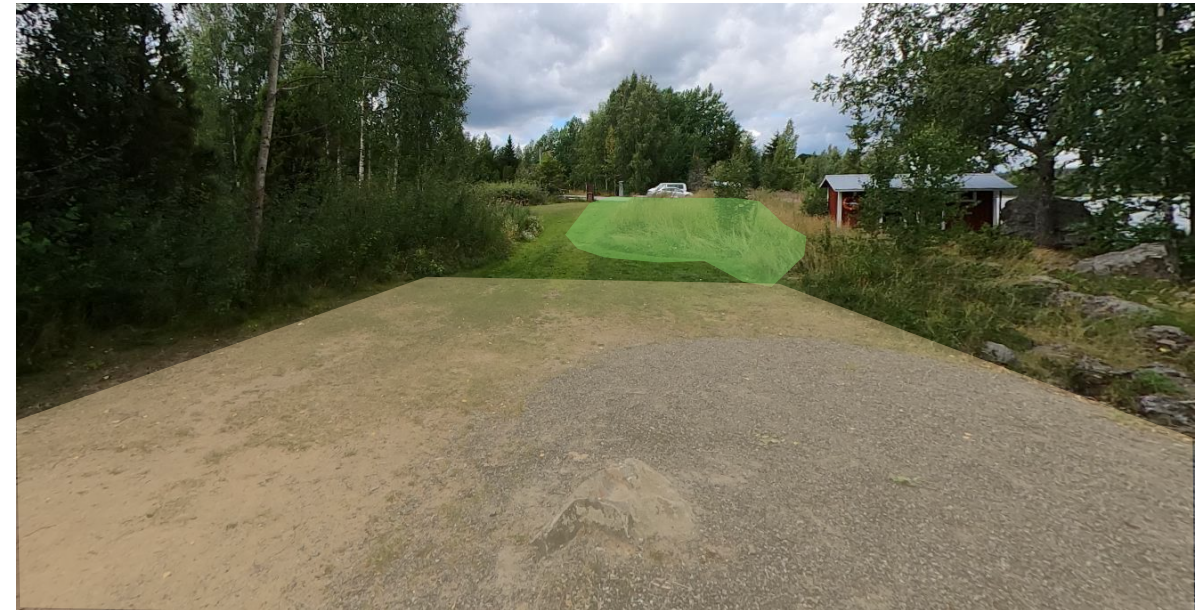
Laajennetaan miellyttävää ja toiminnallisempaa nurmialuetta raivaamalla heinikkoa ja kylvämällä tilalle nurmi.

Hiekkarantaa laajennetaan myös nurmen suuntaan.

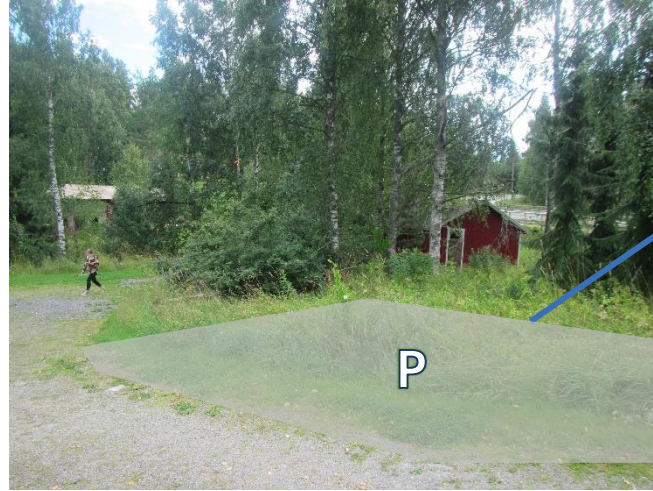
Tehdään alueelle selkeämpi kivituhkainen p-alue

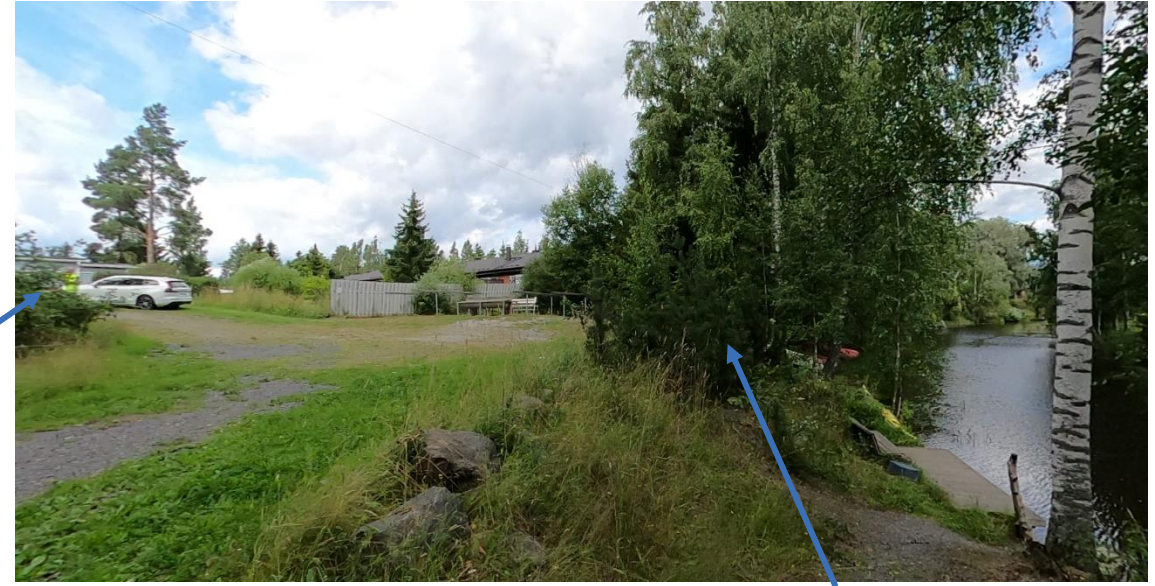
Avataan näkymää joelle säästään 1-2 mäntyä

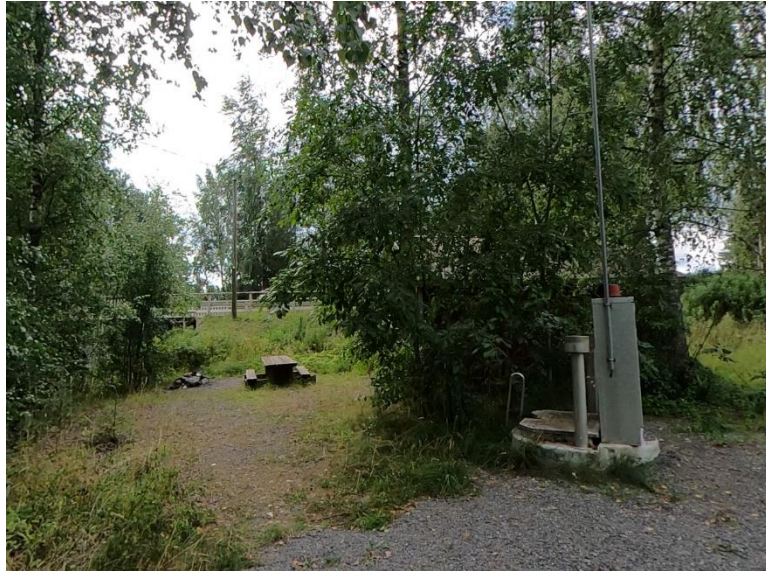
Selkeytetään reittejä poistamalla vesakkoa

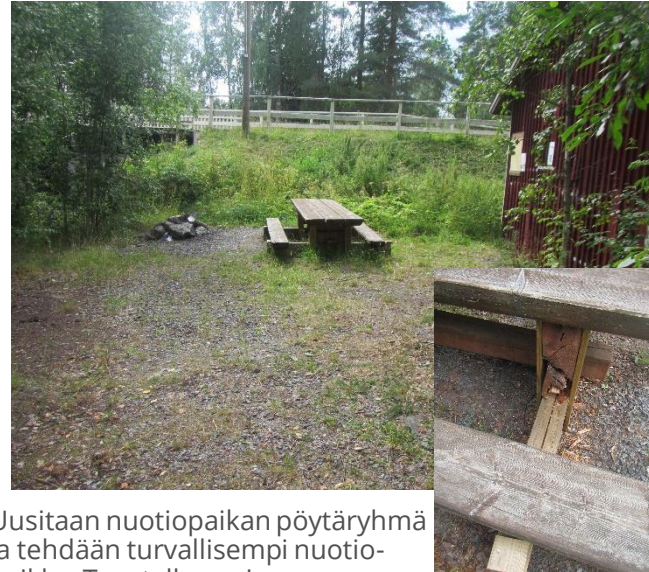
Uusitaan nuotiopaikan pöytäryhmä ja tehdään turvallisempi nuotiopaikka. Taustalle suojaavaa pensasta luiskän alapuolelle.

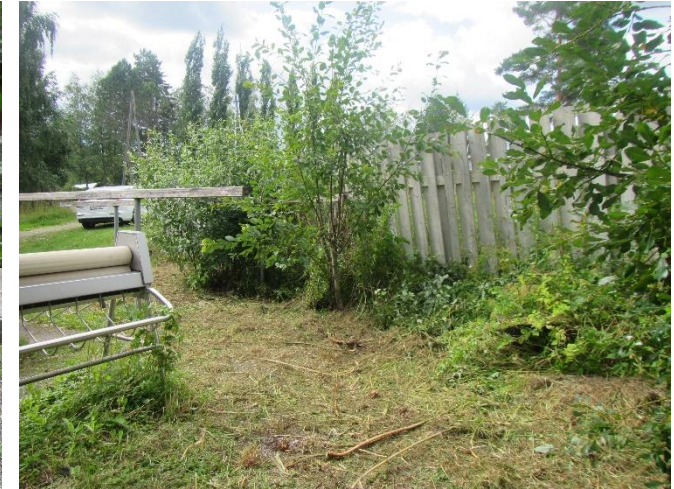
Siistitään matonpesupaikan ympäristö poistamalla vesakko
