## LIITE 1 – Kohdetiedot

# KUNTOARVIO RAPORTTI

VESILAHDEN TERVEYSASEMA

20.3.2025

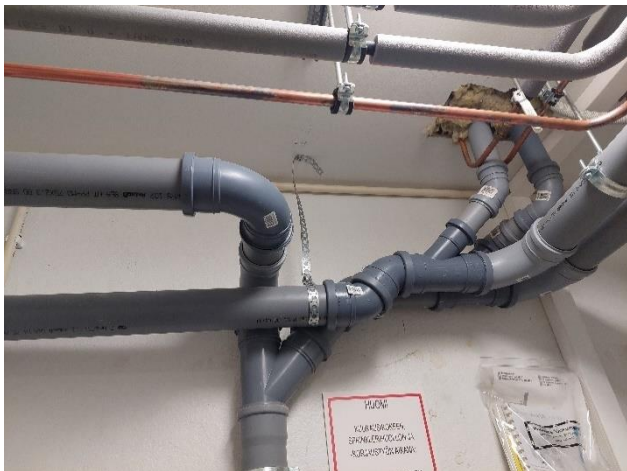
*Yleiskuvat puutteellisista/virheellisistä viemäreiden kannakoinneista.*

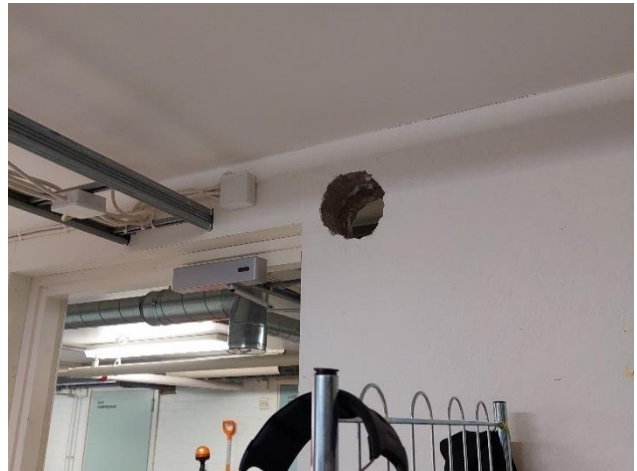
*Varatila 0.015 puuttuva ilmanvaihtokanava/-venttiili.*

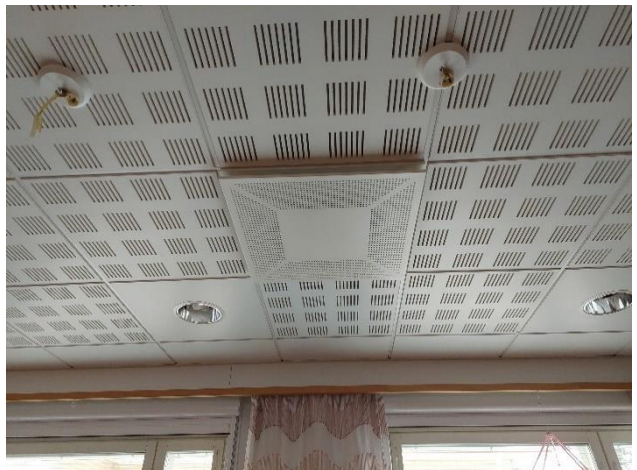
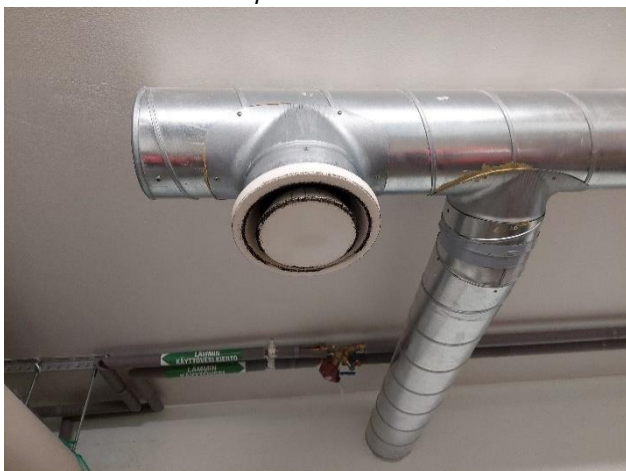
*Yleiskuva likaisesta päätelaitteista.*

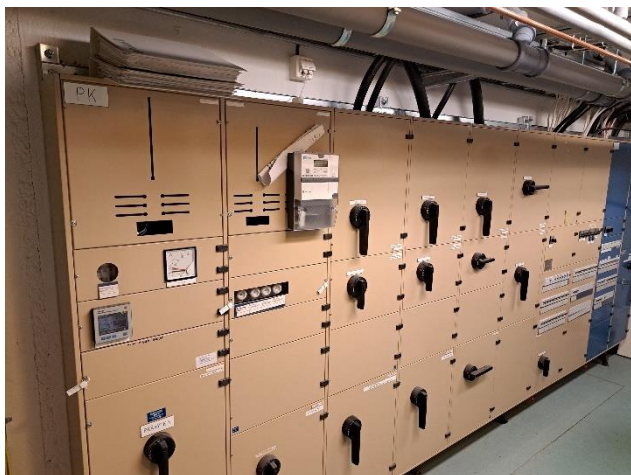
*Pääkeskus.*

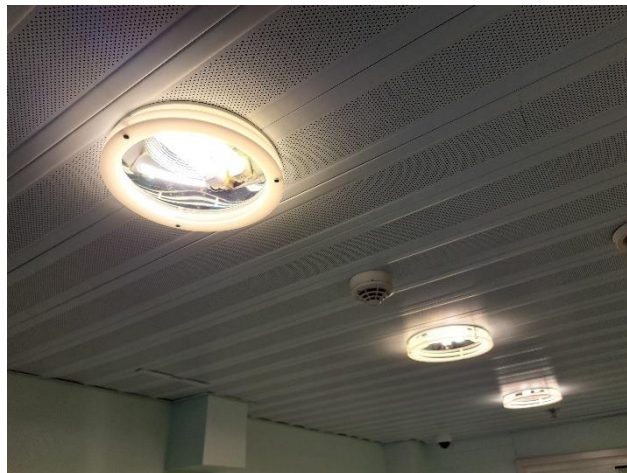
*Pienoisloisteputkivalaisimia alakatossa.*

Varaudutaan uusimaan sisävalaisimet tarkastelujakson aikana.

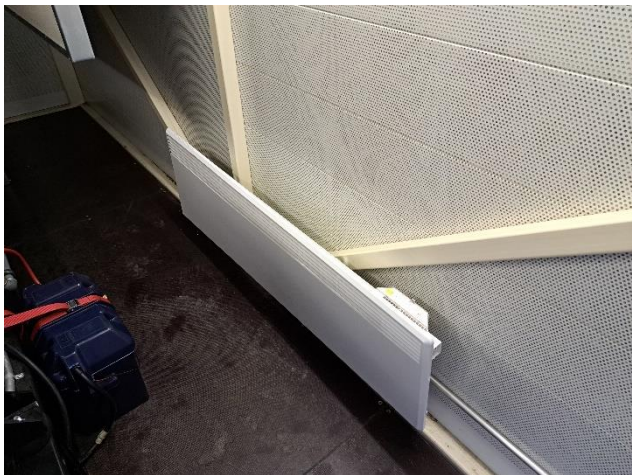
*Läpivirtauslämmitin.*

Varaudutaan uusimaan sähkölämmitin tarkastusjaksolla.

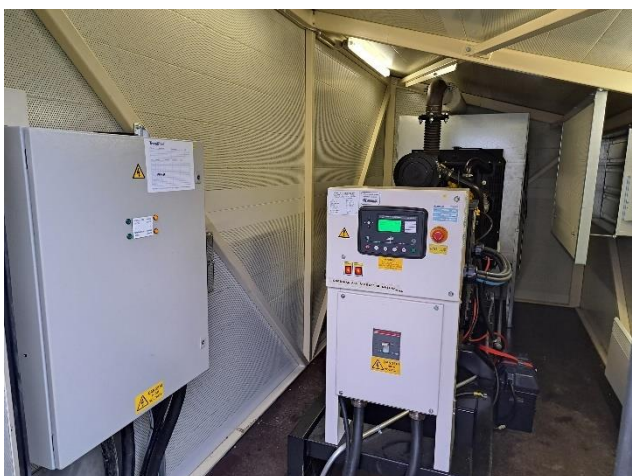
*Varavoimakone laitteineen.*

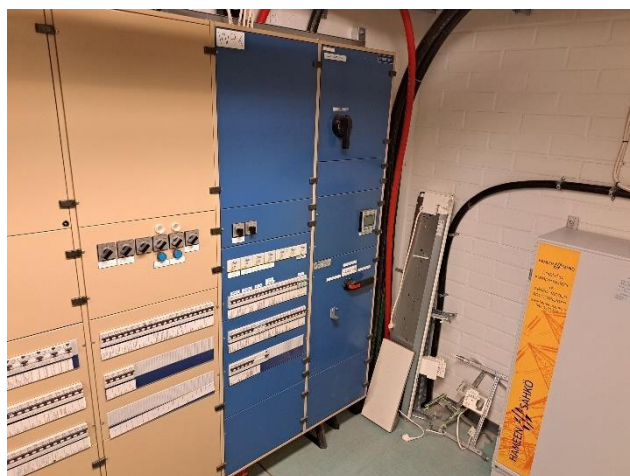
*Sininen osa on varavoiman tuotannon pääkeskus.*

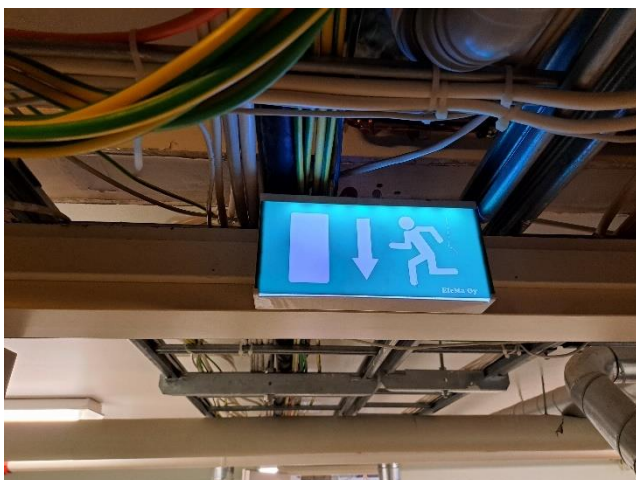
*Toimiva poistumisopastevalaisin.*

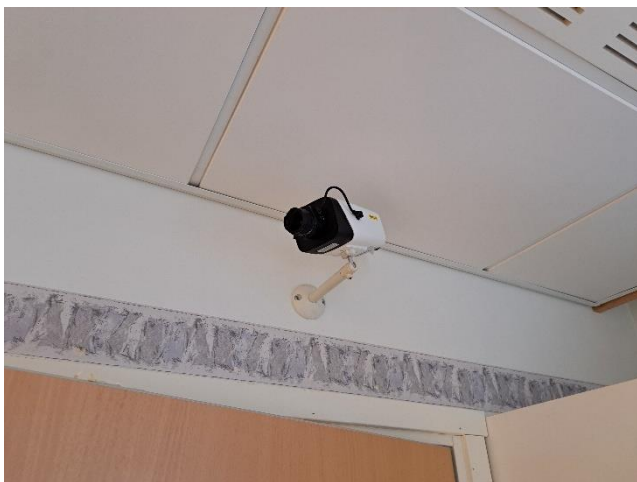
*Valvontakamera.*

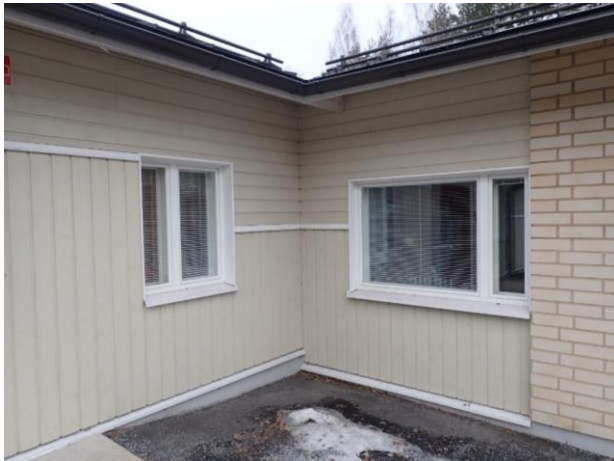
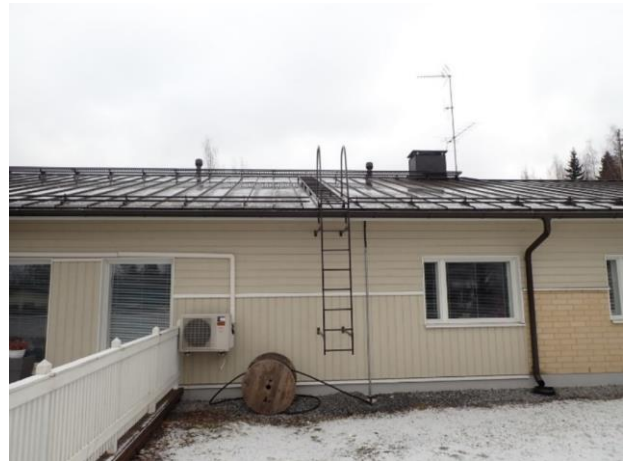
Julkisivuissa ei havaittu merkittäviä puutteita tai vaurioita. Pinnat ovat siistit. Katokset ovat hyvässä kunnossa.

*Yleiskuva julkisivusta.*

Julkisivujen puuverhousten huoltomaalaus tarkastelujakson lopussa.

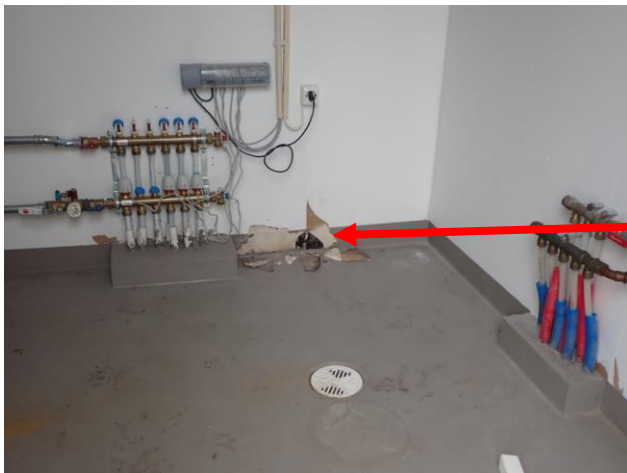
havaittiin kosteuden aiheuttamia vaurioita. Lämmönjakohuoneen puolella havaittiin kipsilevypinnassa kupruilua ja kosteusjälkiä. Kipsilevyn takana kanavan puurungon alaohjauspuu ja pystytolppa olivat tummuneet ja pehmenneet kosteuden vaikutuksesta. Rakenteessa havaittiin poikkeava haju. Pintakosteudenosoittimella (Gann Hydromette Compact BL2) ja kosteuspitoisuusmittarilla (Testo 606-1) tarkasteltuna rakenteissa ei havaittu merkittäviä vertailulukemia, mikä voi viitata kosteusrasituksen tapahtuneen aikaisemmin. Havaintojen perusteella vesivuodot ovat tapahtuneet seinärakenteen sisällä. Pesuhuoneen käyttövesi- ja viemäriputket kulkevat seinärakenteen sisässä. Mahdollisia tihkuvuotoja ei kuntoarviomenetelmien päästy tarkastelemaan. Rakenteen tarkempi kosteustekninen kuntotutkimus sekä vaurioalueen laajempi selvitys on ajankohtaista.

*Yleiskuva lämmönjakohuoneesta.*

Asuinhuoneen pesuhuoneen seinärakenteen mahdollisen vesivahingon laajuuden selvitys sekä vaurioiden korjaus.

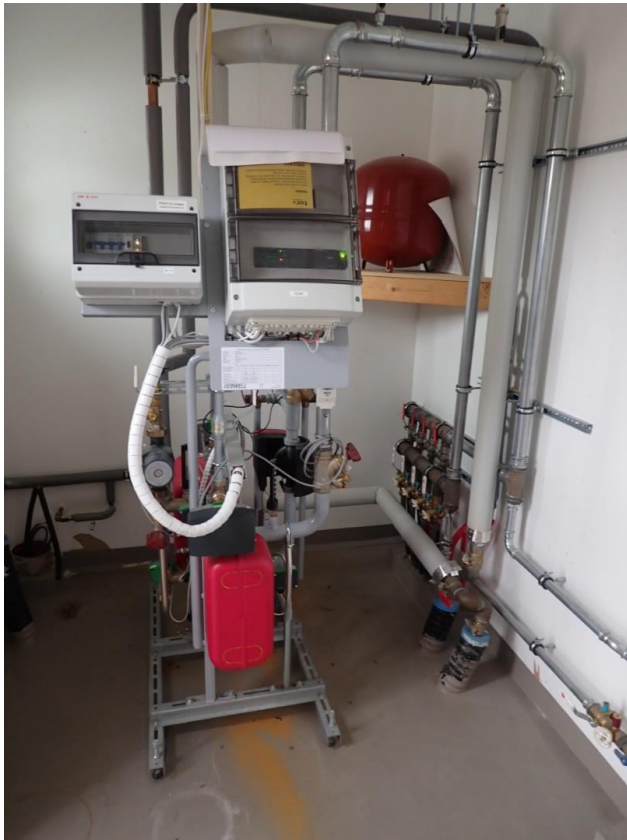
Tarkastetuin osin tilojen kunto on pääosin tyydyttävä. Lämmönjakohuoneen seinässä havaittiin toimenpiteitä edellyttäviä vaurioita, joita on käsitelty märkätiloja käsittelevässä osiossa.

*Yleiskuva lämmönjakohuoneesta.*

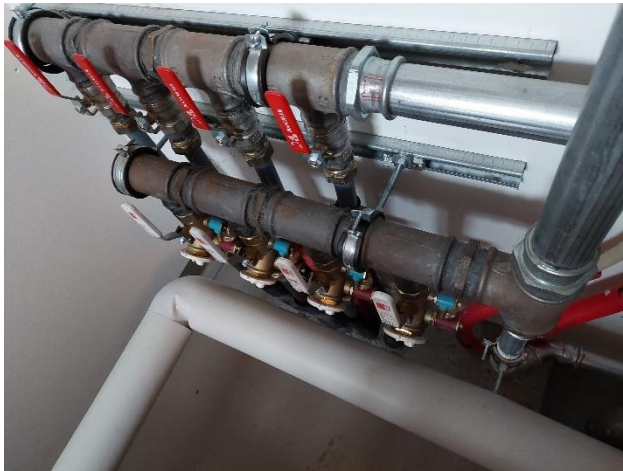
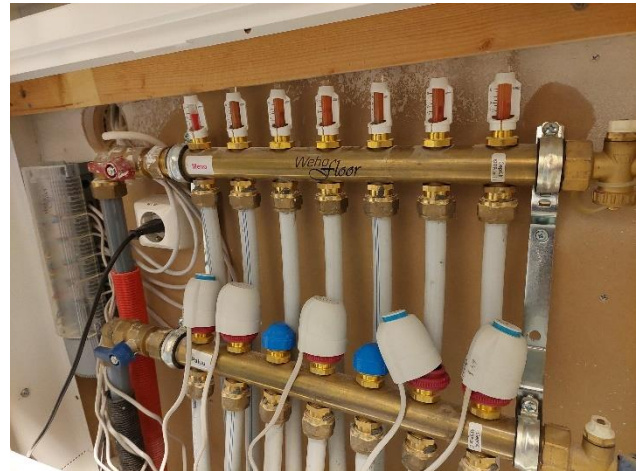
*Yleiskuvat lämpöjohtoverkoston asennuksista, sulku- sekä linjasäätöventtiileistä ja lattialämmityksen jakotukista.*

Lattialämmityksen toimilaitteiden tilastollinen käyttöikä ylittyy tarkastelujaksolla ja ne suositellaan uusittavaksi. Samassa yhteydessä lämmitysverkoston perussäätö sekä tarvittavat sulku- ja linjasäätöventtiilien uusimiset.

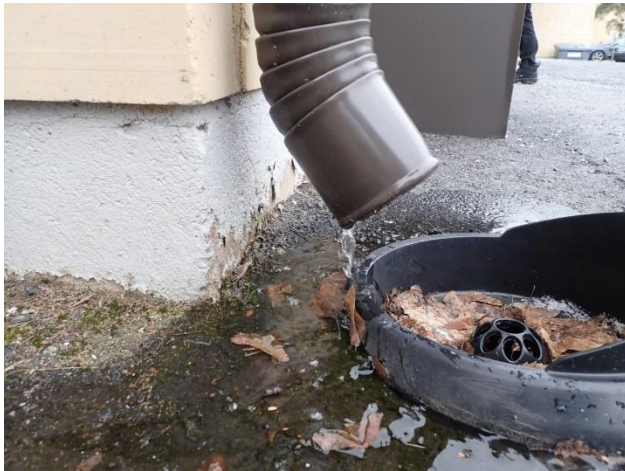
*Sadevedet eivät ohjaannu rännikaivoon sprinklerikeskuksen nurkalla*
