# KUNTOARVIO RAPORTTI

VESILAHDEN TERVEYSASEMA

20.3.2025

PALVELUTALO VESAUSKOTI

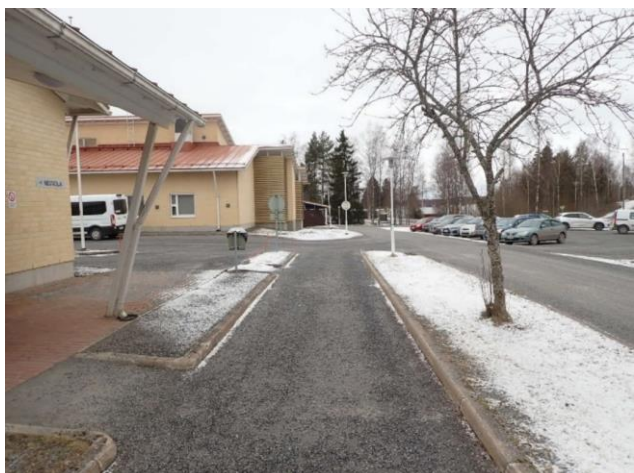
*Yleiskuva kulkuväylästä.*

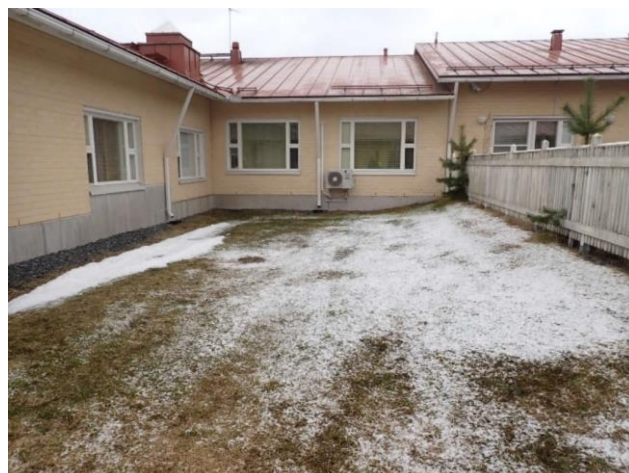
*Yleiskuva piha-alueesta.*

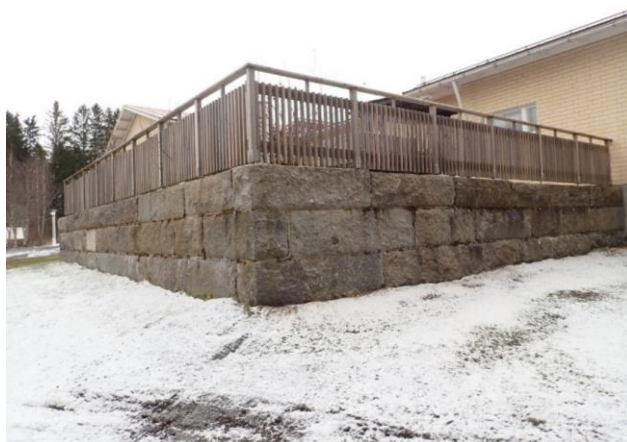
*Yleiskuva luonnonkivitukimuurista.*

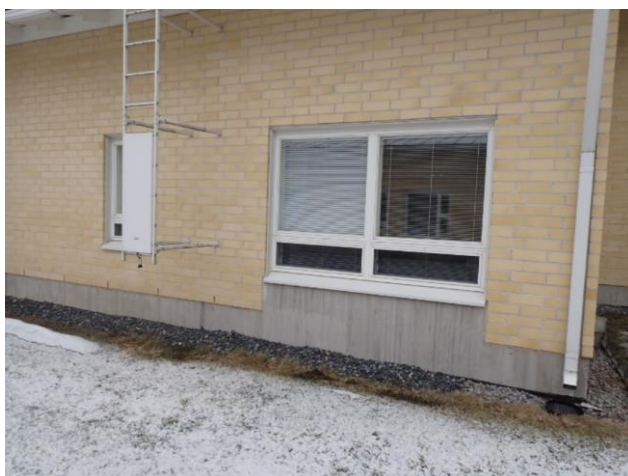
*Yleiskuva julkisivusta.*

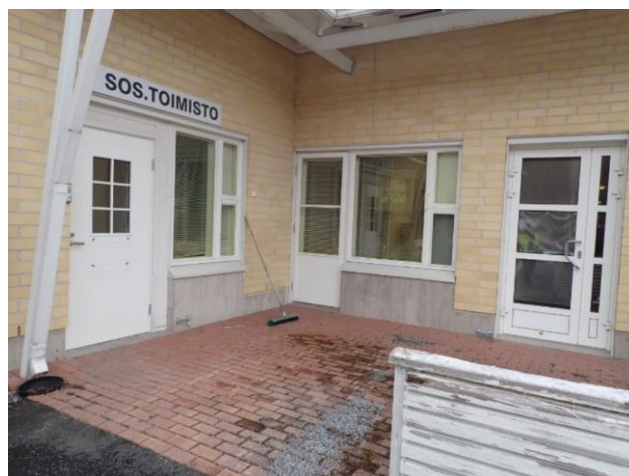
*Yleiskuva julkisivusta.*

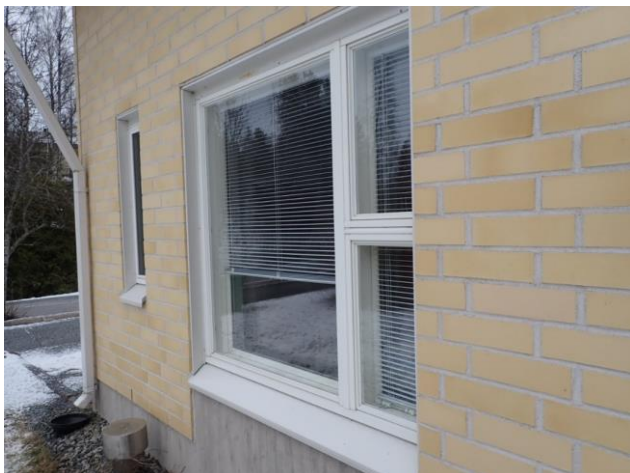
*Yleiskuva MSE-ikkunasta.*

Tarkastelujakson lopussa ikkunoiden huoltokunnostukset, sisältäen tiivisteiden uusimisen, puuosien korjauksia, helotusten korjauksia ja uusimisia, muoviliukujen uusimisia, ikkunapuitteiden käyntisovitukset sekä sisäpuitteiden huoltomaalauksen. Ennen huoltokunnostuksia voidaan tehdä ikkunoiden vauriokartoitus, mikä tarkoittaa ikkunoiden korjaustapoja, -laajuutta ja kustannuksia sekä korjausten ajankohtaa.

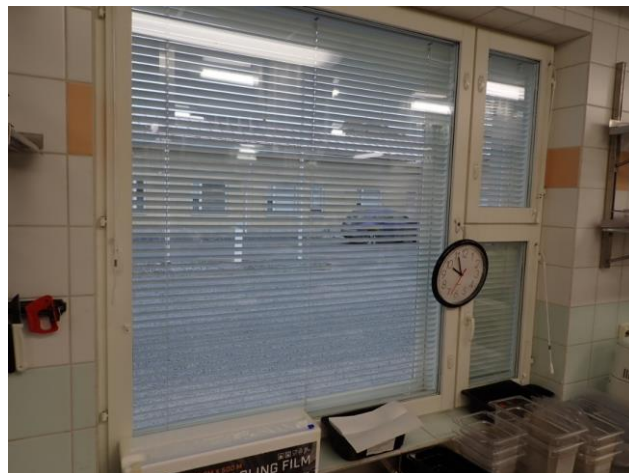
*Yleiskuva MSE-ikkunasta.*

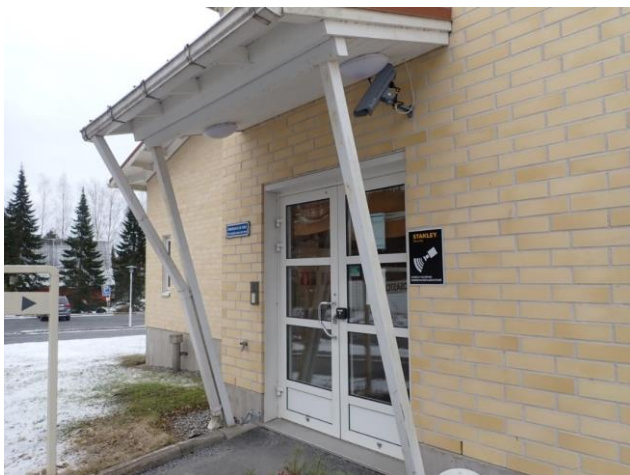
*Yleiskuva ulko-ovesta.*

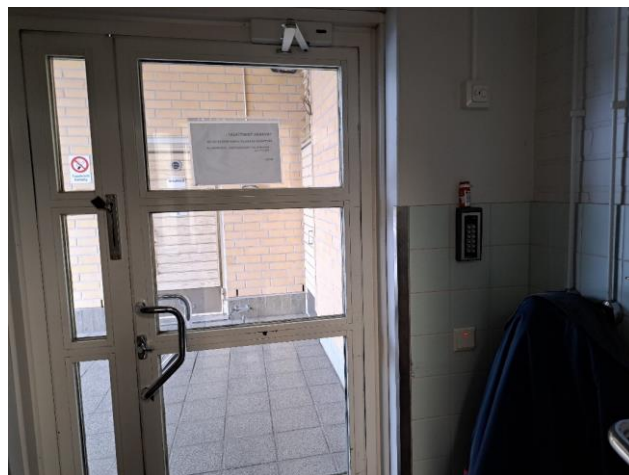
*Yleiskuva ulko-ovesta.*

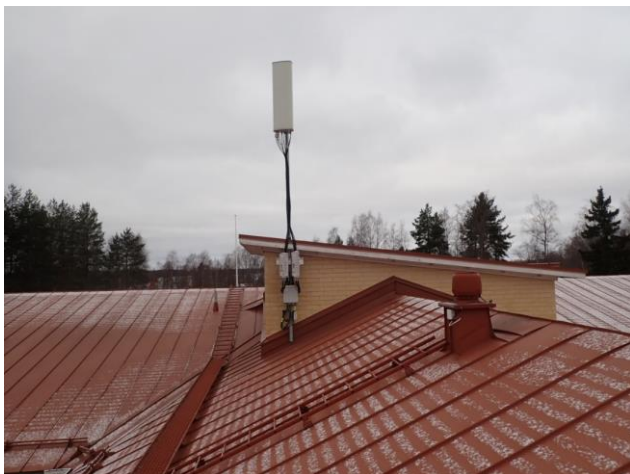
*Yleiskuva vesikatosta.*

Tarkastelujakson lopussa räystäiden puuosien huoltomaalaus.

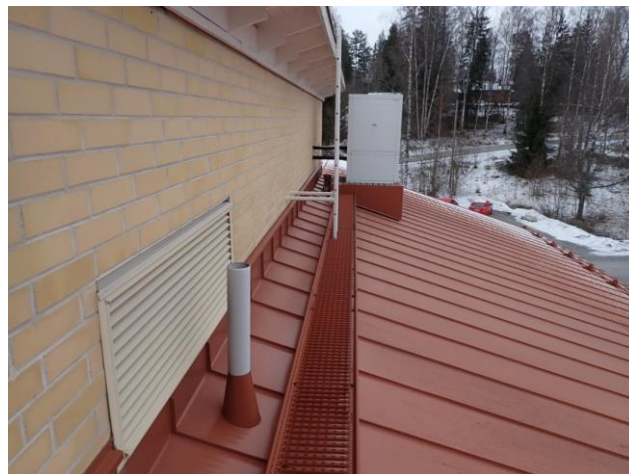
*Yleiskuva vesikatosta.*

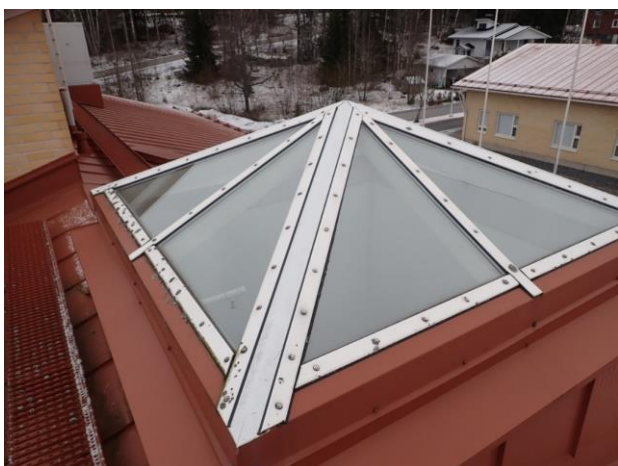
*Yleiskuva kattoikkunasta.*

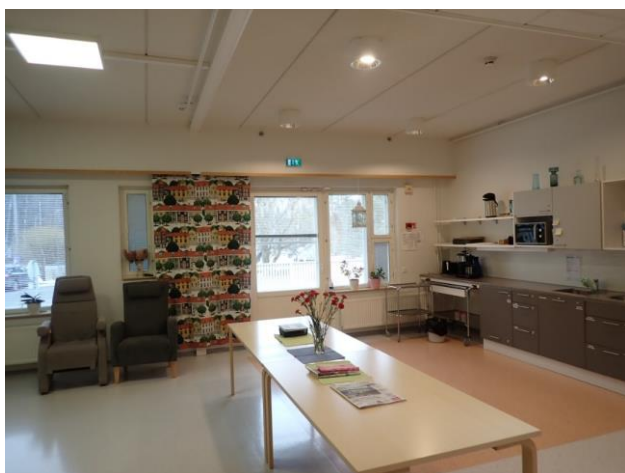
*Yleiskuva sisätiloista.*

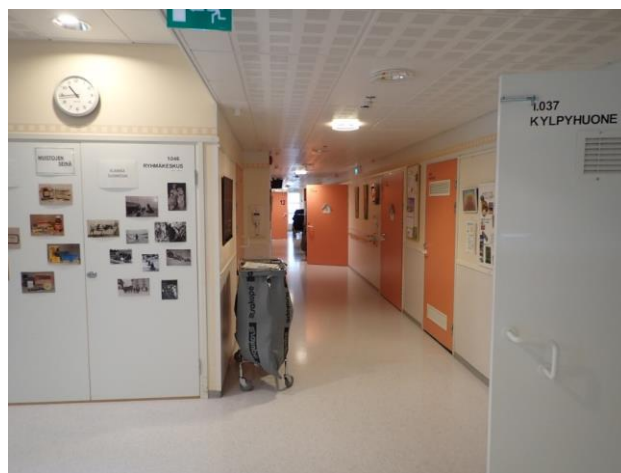
*Yleiskuva sisätiloista.*

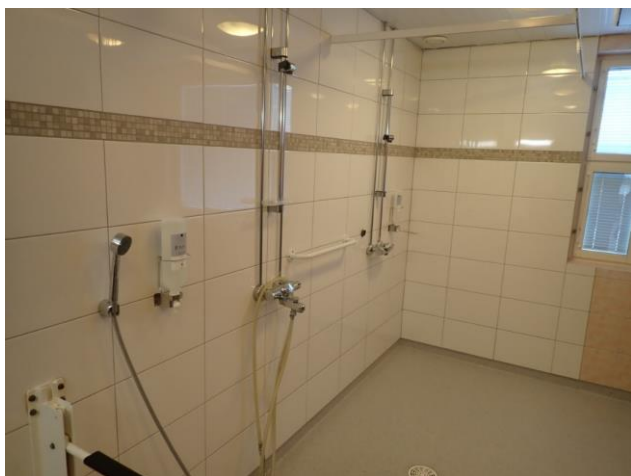
*Yleiskuva pesuhuoneesta.*

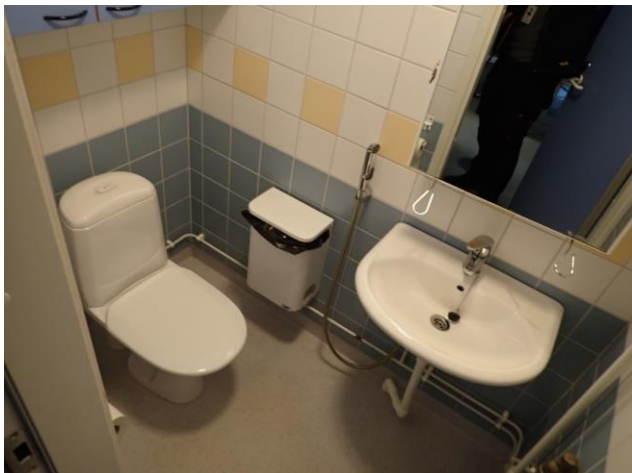
*Yleiskuva wc-tilasta.*

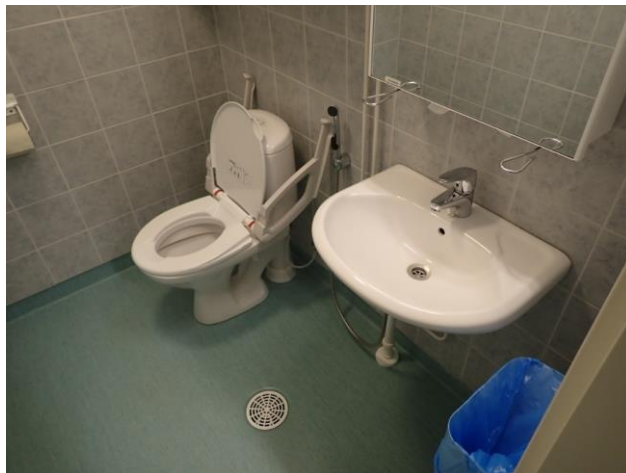
*Yleiskuva wc-tilasta.*

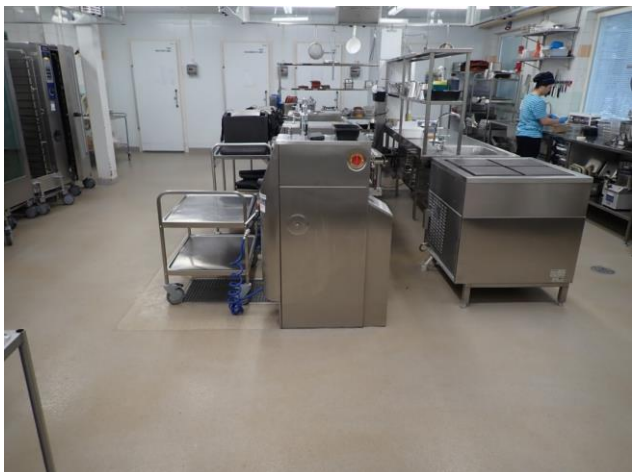
*Yleiskuva keittiöstä.*

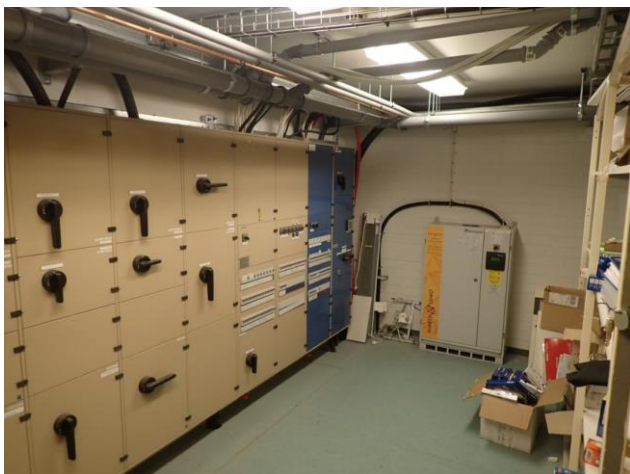
*Yleiskuva sähköpääkeskuksesta*

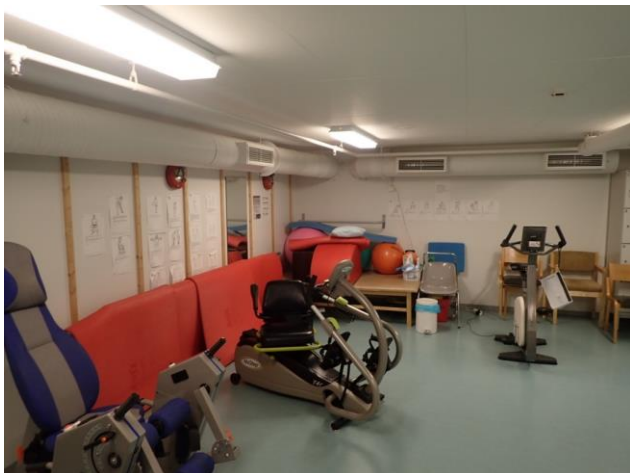
*Yleiskuva väestönsuojatilasta.*

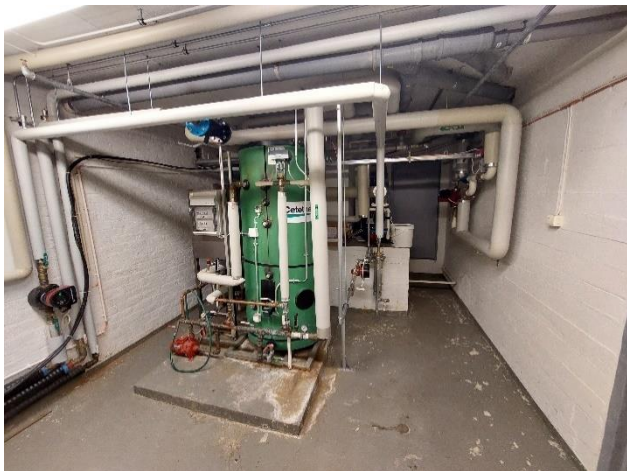
Kiinteistön lämmönjakohuoneessa sijaitsee Cete-  
thermin valmistama lämmönjakokeskus, jonka val-  
mistusvuosi on 2004. Lämmönjakokeskus on va-  
rustettu lämmityksen shunttipiirillä, yhdellä käyttö-  
veden 100 kW lämmönsiirtimellä sekä 750 litran  
varaajalla.

*Yleiskuva lämmönjakokeskuksesta*

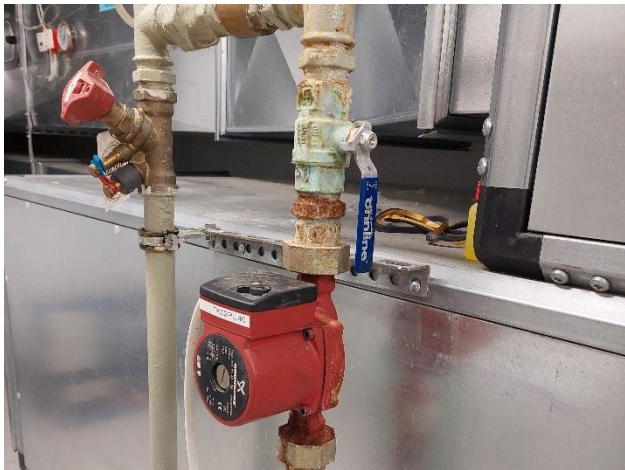
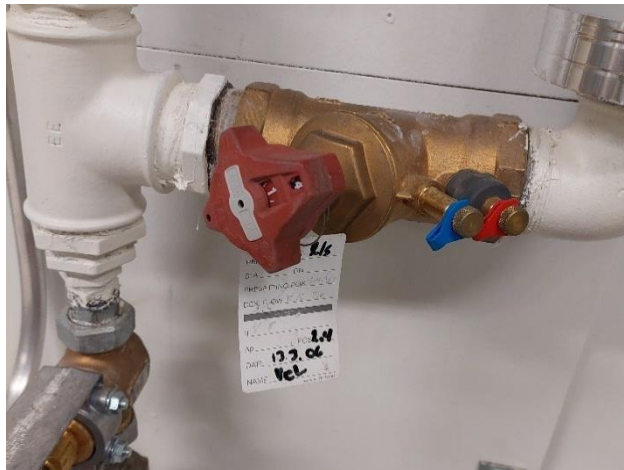
Runkolinjojen sulku- ja linjasäätöventtiilit ovat tarkastetuina osin palloventtiileitä ja arvioiden perusteella tyydyttävässä kunnossa. Paikoin venttiileissä havaittiin pieniä korroosion aiheuttamia vaurioita.

*Yleiskuvat lämpöjohtoverkoston sulku- sekä linjasäätöventtiileistä.*

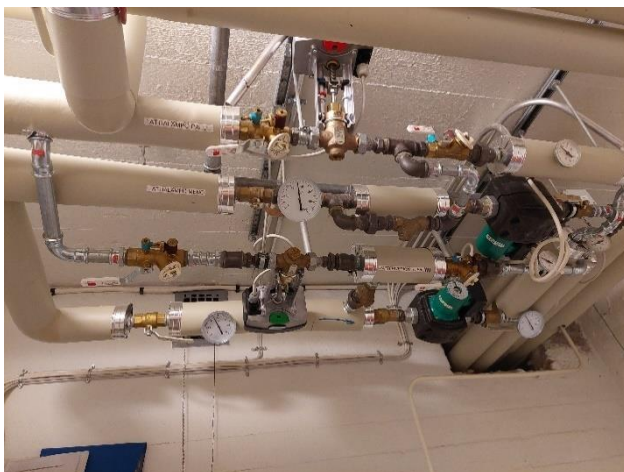
*Yleiskuvat lämpöjohtoverkoston asennuksista lämmönjakuhuoneessa.*

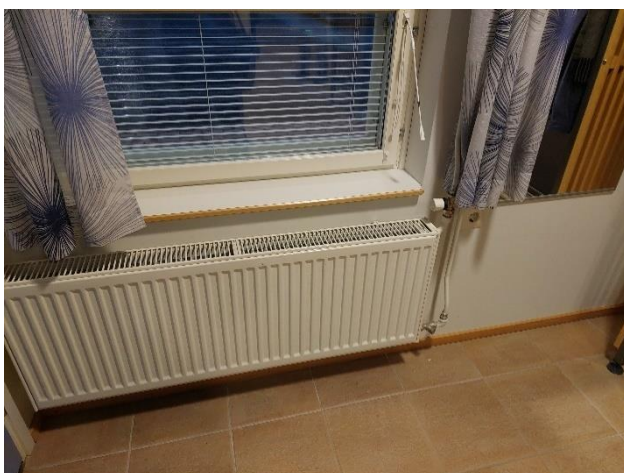
*Yleiskuvat alkuperäisistä lämpöpattereista ja patteriventtiileistä.*

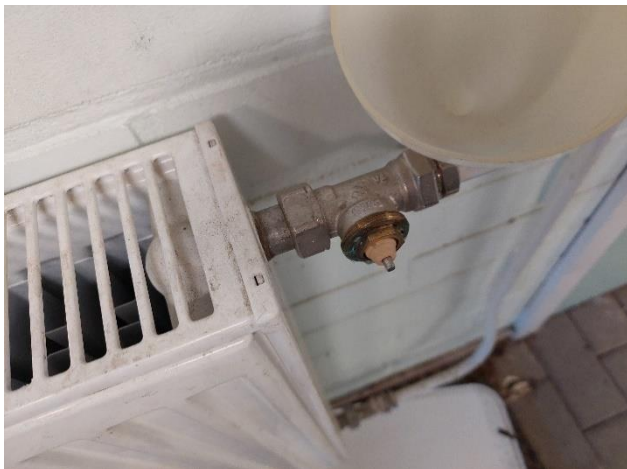
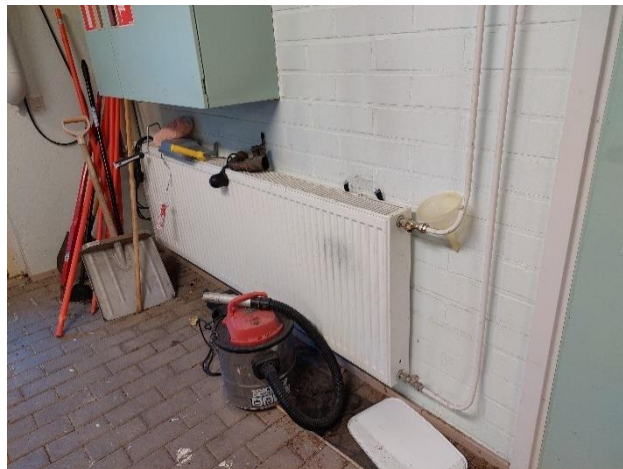
Kiinteistön vesikiertoisten lämmityspattereiden termostaattiset patteriventtiilit ovat pääosin havaintojen ja lähtötietojen perusteella alkuperäisiä vuosilta 2006–2008. Patteriventtiilit tulevat noin 17–19 vuoden käyttöikänsä loppupuolella ja ne ovat osin tyydyttävässä ja osin välttävissä kunnossa, minkä perusteella suosittelemme patteriventtiilien uusimista. Kellarin teknisissä tiloissa havaittiin vaurioitunut patteriventtiili.

*Yleiskuvat alkuperäisestä lämpöpatterista ja rikkoutuneesta patteriventtiilistä.*

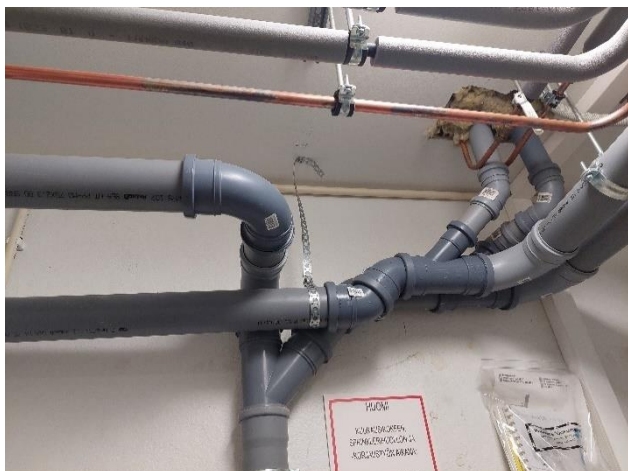
*Yleiskuvat puutteellisista/virheellisistä viemäreiden kannakoinneista.*

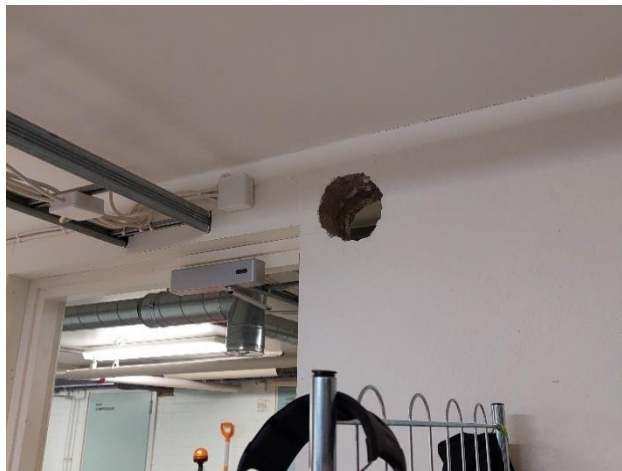
*Varatila 0.015 puuttuva ilmanvaihtokanava/-venttiili.*

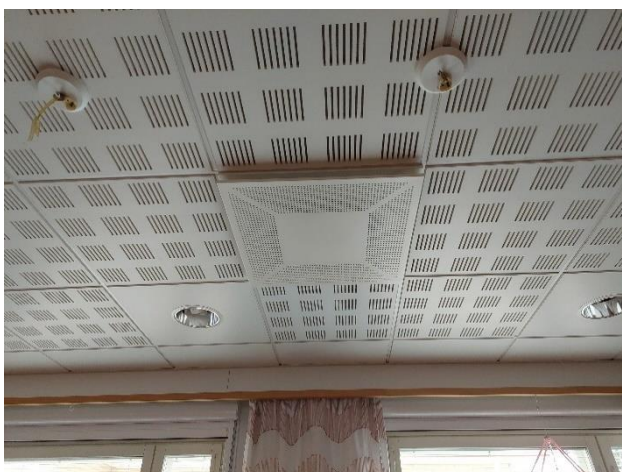
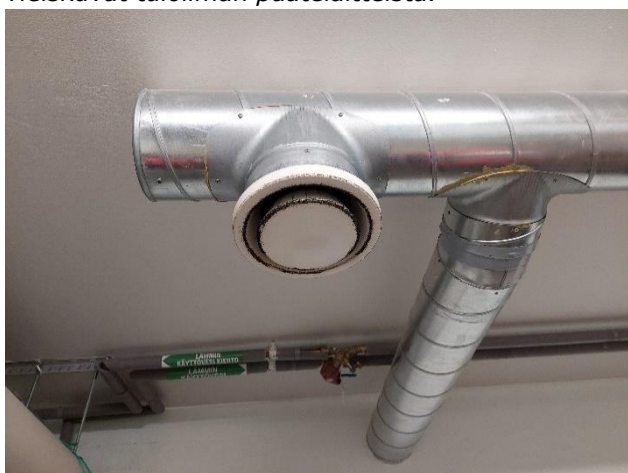
*Yleiskuva likaisesta päätelaitteista.*

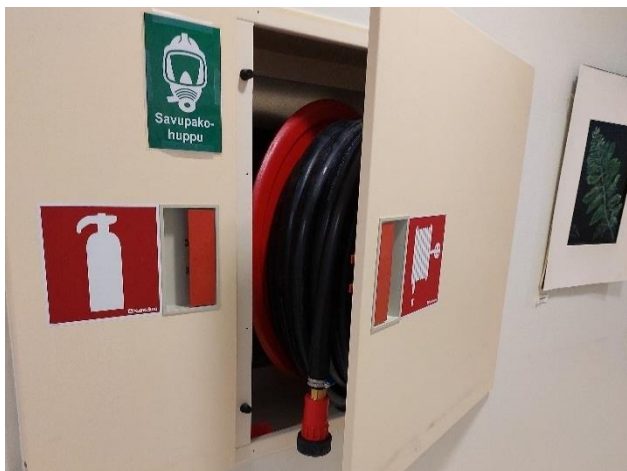
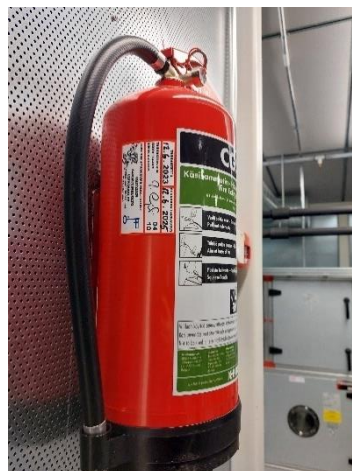
*Alkusammutuskalustoa.*

Pikapalopostin sammutusletkujen painekoe.

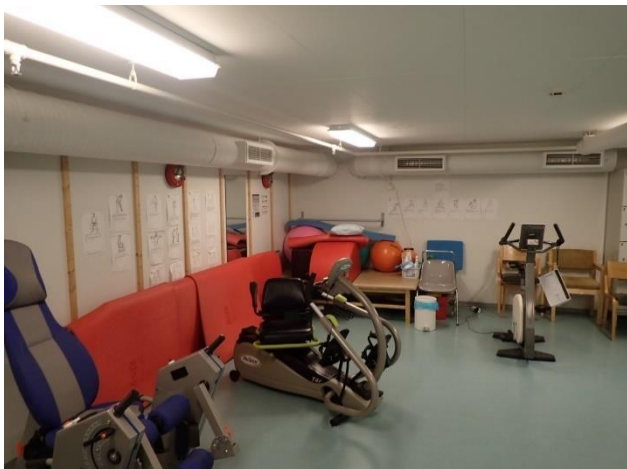
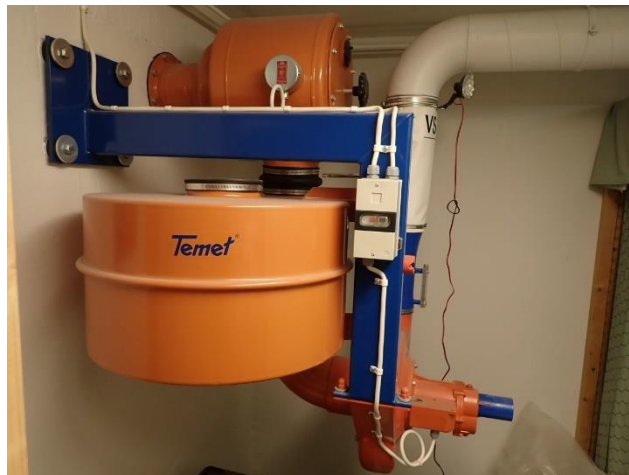
*Yleiskuva väestönsuojasta ja väestösuojalaitteista.*

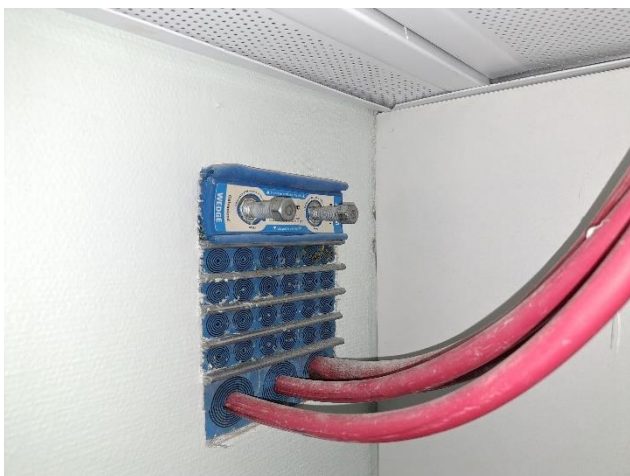
*Paineläpivientejä.*

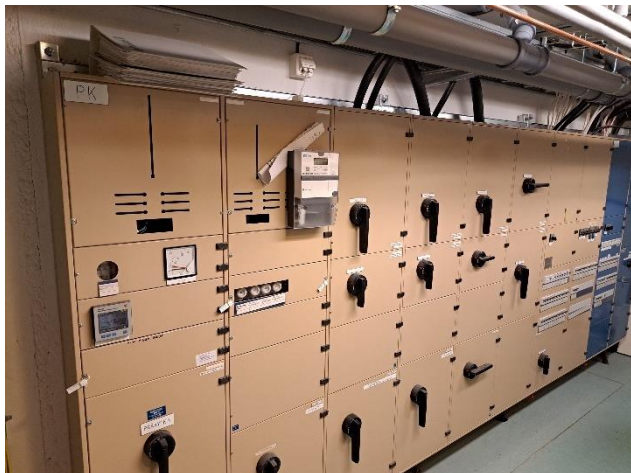
*Pääkeskus.*

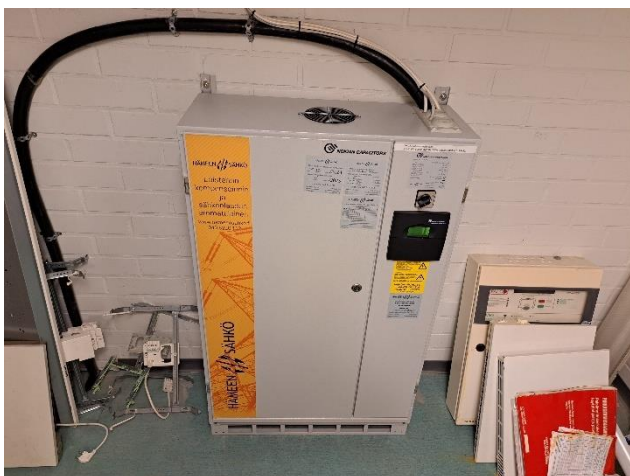
*Loistehonkompensointilaitteisto.*

Normaalit huolto- ja kunnossapitotoimet.

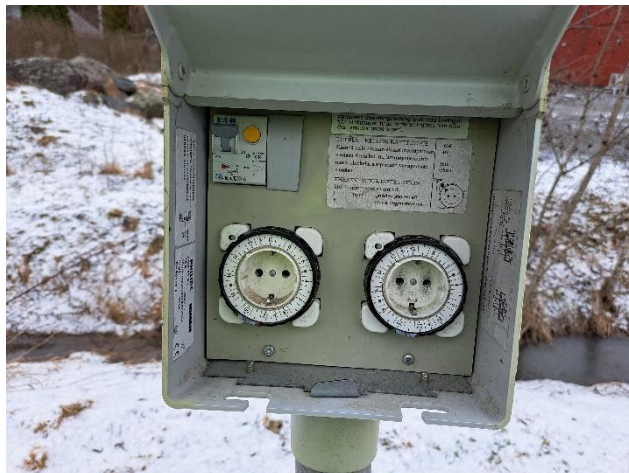
*Autolämmityspistorasiakotelo.*

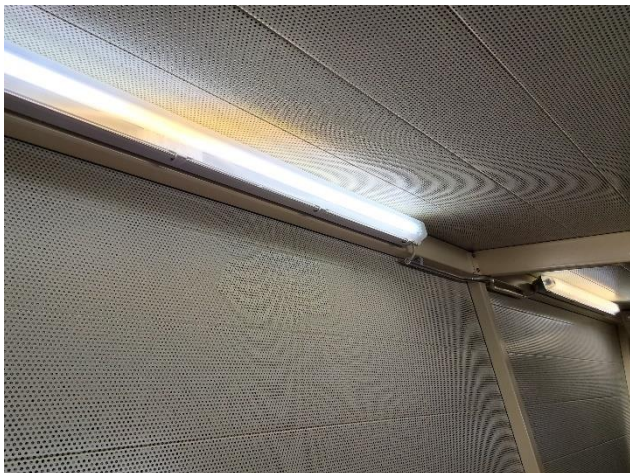
*Varavoimakonetilassa loisteputkivalaisimia.*

Varaudutaan uusimaan sisävalaisimet tarkastelujakson aikana.

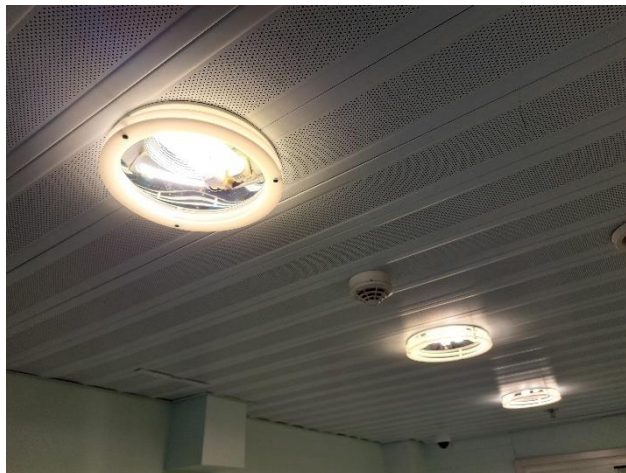
*Pienoisloisteputkivalaisimia alakatossa.*

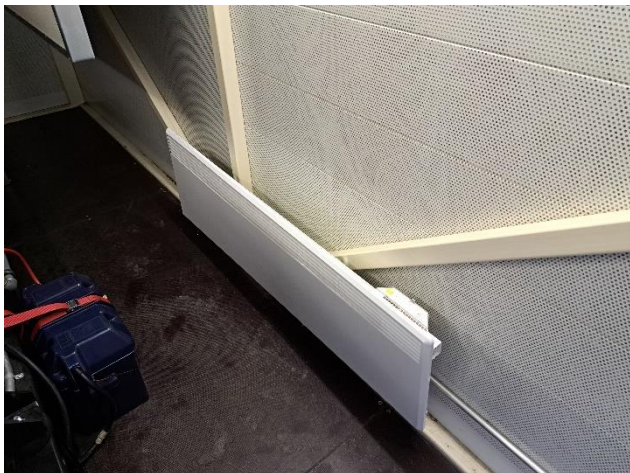
*Läpivirtauslämmitin.*

Varaudutaan uusimaan sähkölämmitin tarkastusjaksolla.

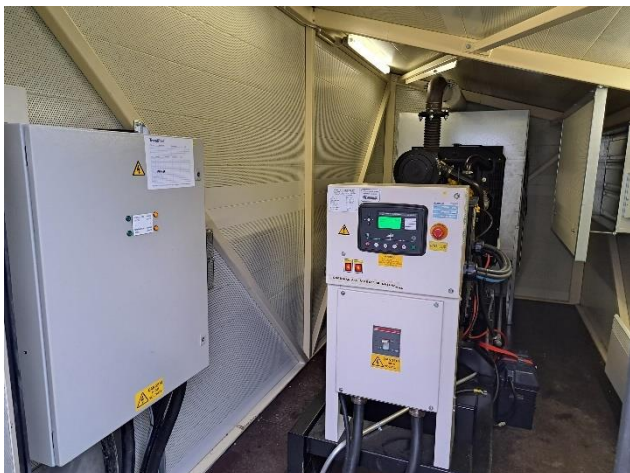
*Varavoimakone laitteineen.*

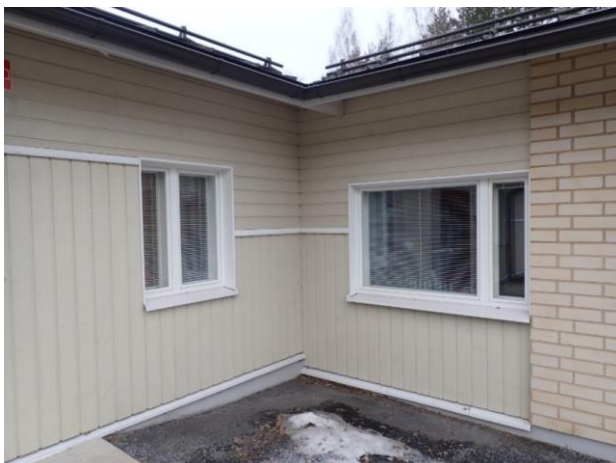
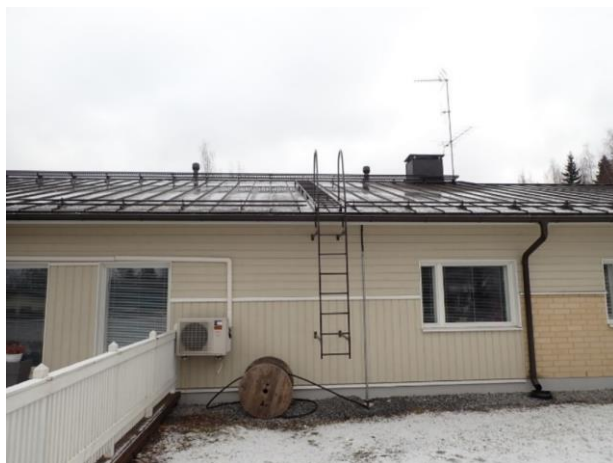
Julkisivuissa ei havaittu merkittäviä puutteita tai vaurioita. Pinnat ovat siistit. Katokset ovat hyvässä kunnossa.

*Yleiskuva julkisivusta.*

Julkisivujen puuverhousten huoltomaalaus tarkastelujakson lopussa.

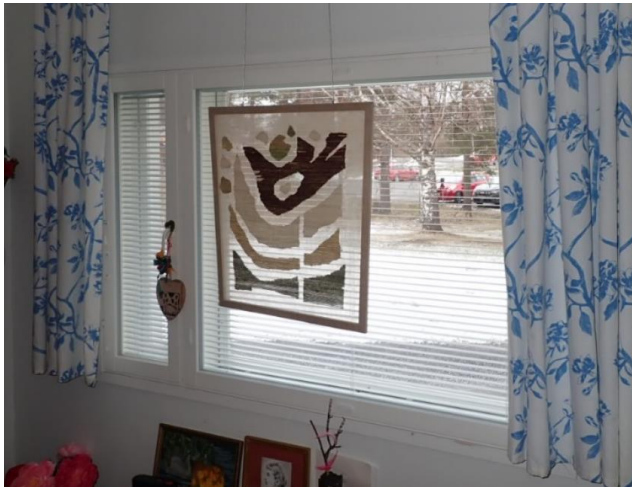
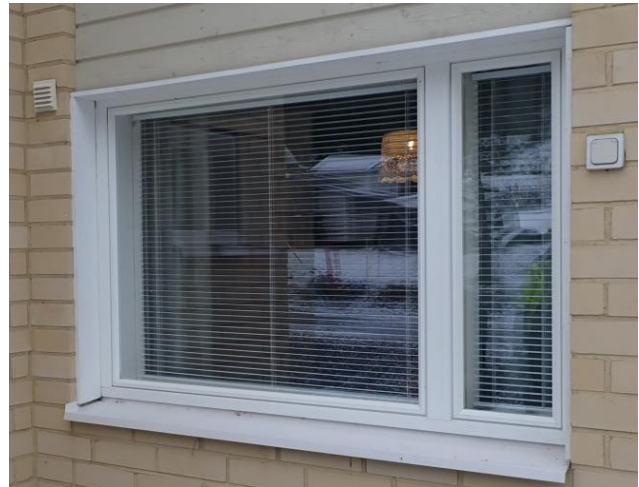
*Yleiskuva MSE-ikkunasta.*

Tarkastelujakson lopussa ikkunoiden huoltokunnostukset, sisältäen tiivisteiden uusimisen, puuosien korjauksia, helotusten korjauksia ja uusimisia, muoviliukujen uusimisia, ikkunapuitteiden käyntisovitukset sekä sisäpuitteiden huoltomaalauksen. Ennen huoltokunnostuksia voidaan tehdä ikkunoiden kuntoarvio, mikä tarkoittaa ikkunoiden korjaustapoja, -laajuutta ja kustannuksia sekä korjausten ajankohtaa.

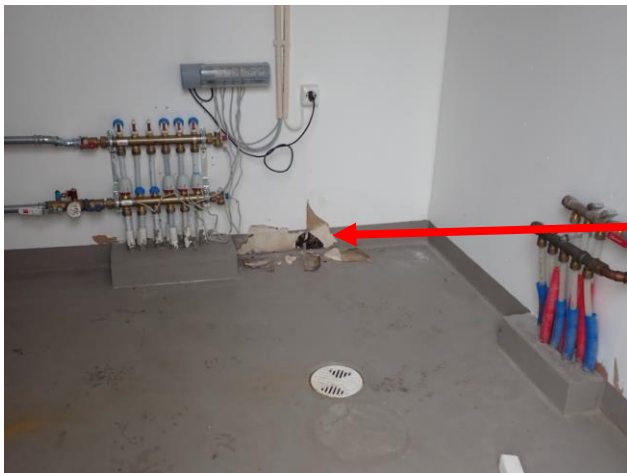
*Yleiskuva lämmönjakohuoneesta.*

Tarkastetuin osin tilojen kunto on pääosin tyydyttävä. Lämmönjakohuoneen seinässä havaittiin toimenpiteitä edellyttäviä vaurioita, joita on käsitelty märkätiloja käsittelevässä osiossa.

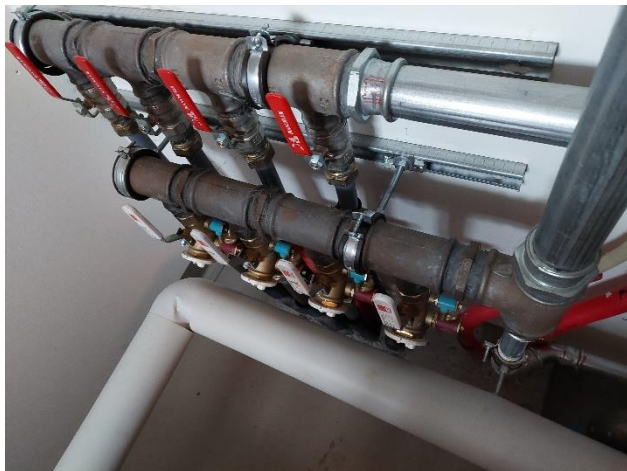
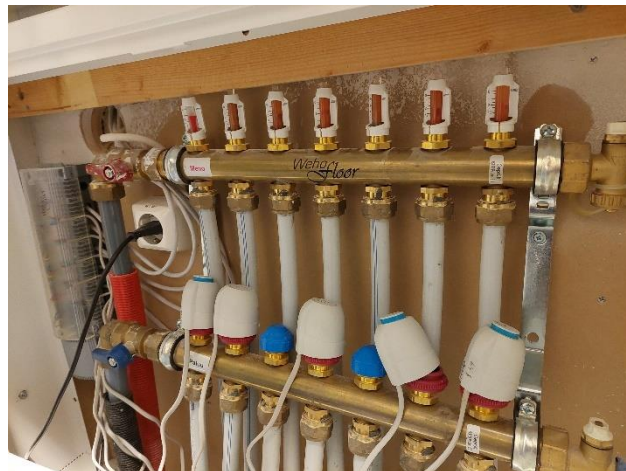
*Yleiskuvat lämpöjohtoverkoston asennuksista, sulku- sekä linjasäätöventtiileistä ja lattialämmityksen jakotukista.*

Lattialämmityksen toimilaitteiden tilastollinen käyttöikä ylittyy tarkastelujaksolla ja ne suositellaan uusittavaksi. Samassa yhteydessä lämmitysverkoston perussäätö sekä tarvittavat sulku- ja linjasäätöventtiilien uusimiset.

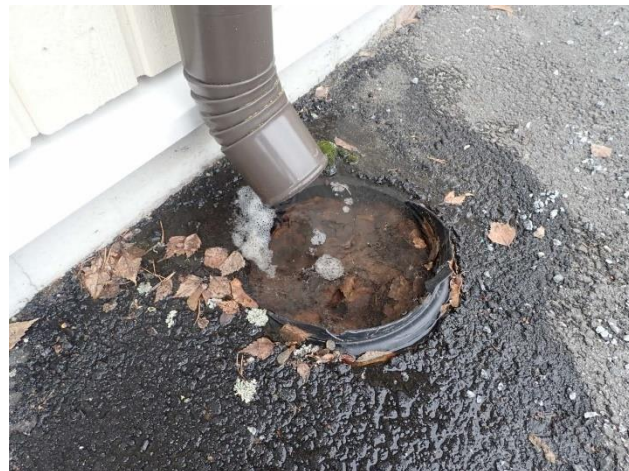
Tukkeutunut rännikaivo.

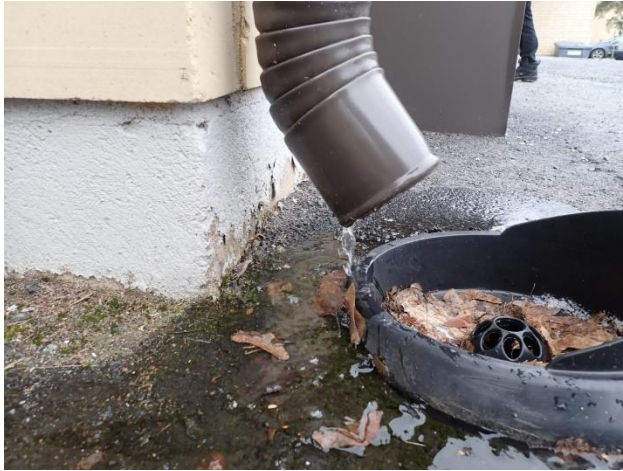
*Sadevedet eivät ohjaannu rännikaivoon sprinklerikeskuksen nurkalla*

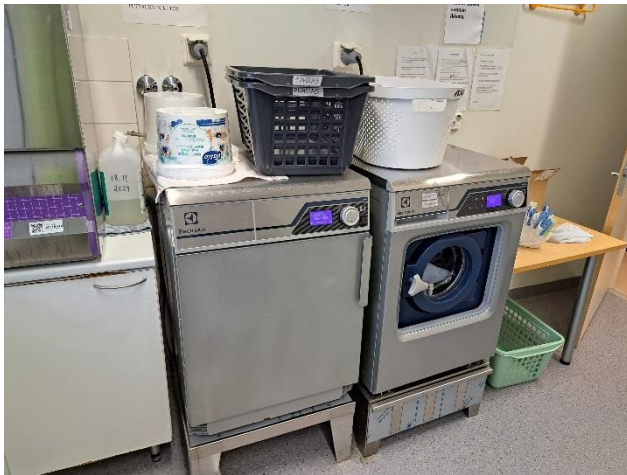
| Kuntoluokka: | 2 pesulakoneet<br>3 kiuas |

*Pesulakoneita.*

| Toimenpide-ehdotukset: | Varaudutaan uusimaan pesulakoneet tarkastelujaksolla. |

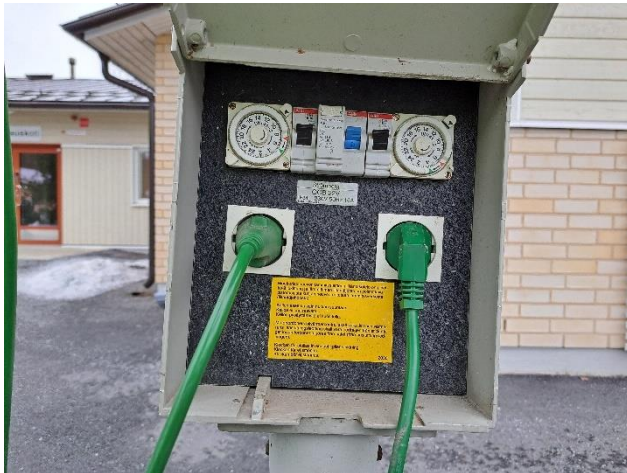
2 heikompiuntoiset autonlämmityspistorasiat

*Autolämmityspistorasiakotelo vuodelta 1992.*

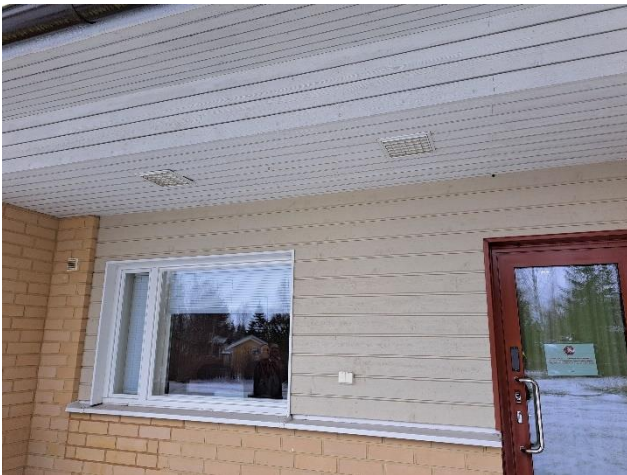
1 rakennusvuodelta peräisin olevat valaisimet

*Vuoden 1992 alasvaloja.*

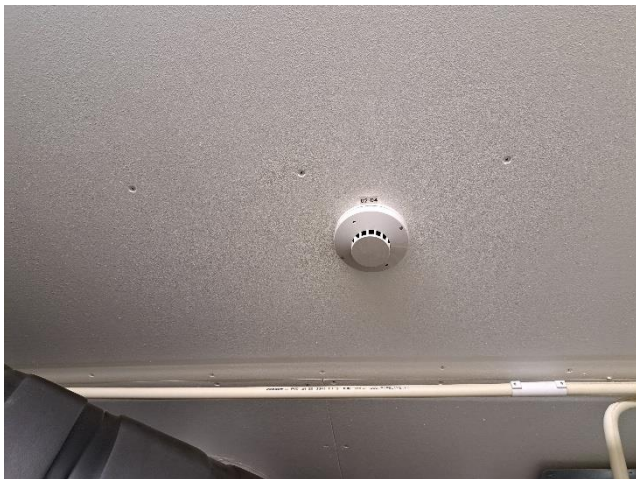
*Savuilmaisnin.*

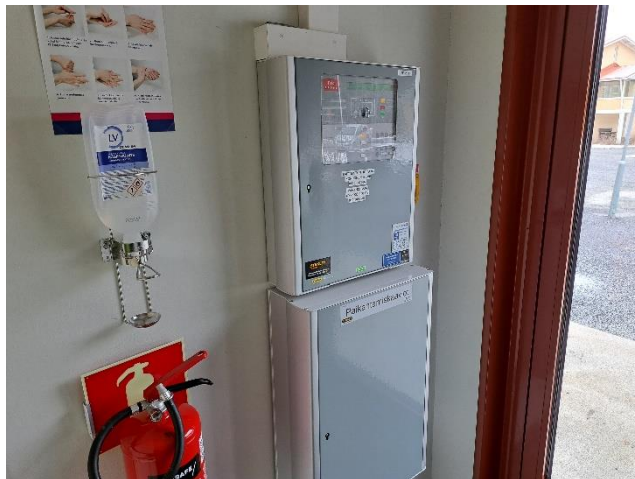
*Paloilmoitinkeskus.*

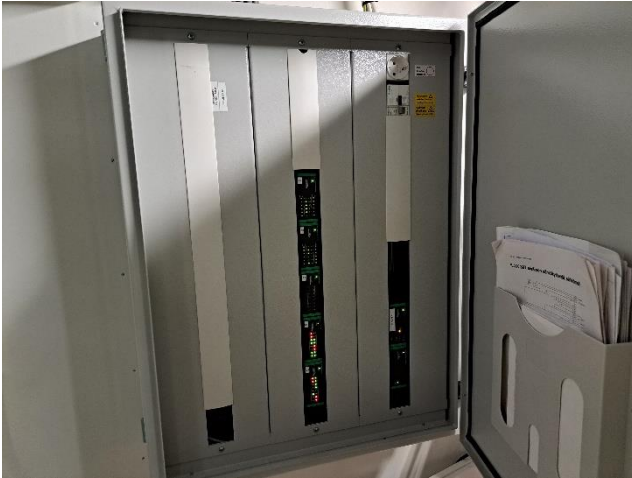
*Valvontakeskus sisältä.*
